INFORME DE VISITA 0660-05420-2012 DESLIZAMIENTOS ACTIVOS EN PREDIOS DEL AREA RURAL DEL MUNICIPIO DE ROLDANILLO, VEREDA DE MATEGUADUA (VALLE DEL CAUCA).

Fecha y hora de la visita: 23-01-2012 – 2 PM a 4 PM

Ubicación del lugar de la visita: Municipio de Roldanillo - Vereda Mateguadua

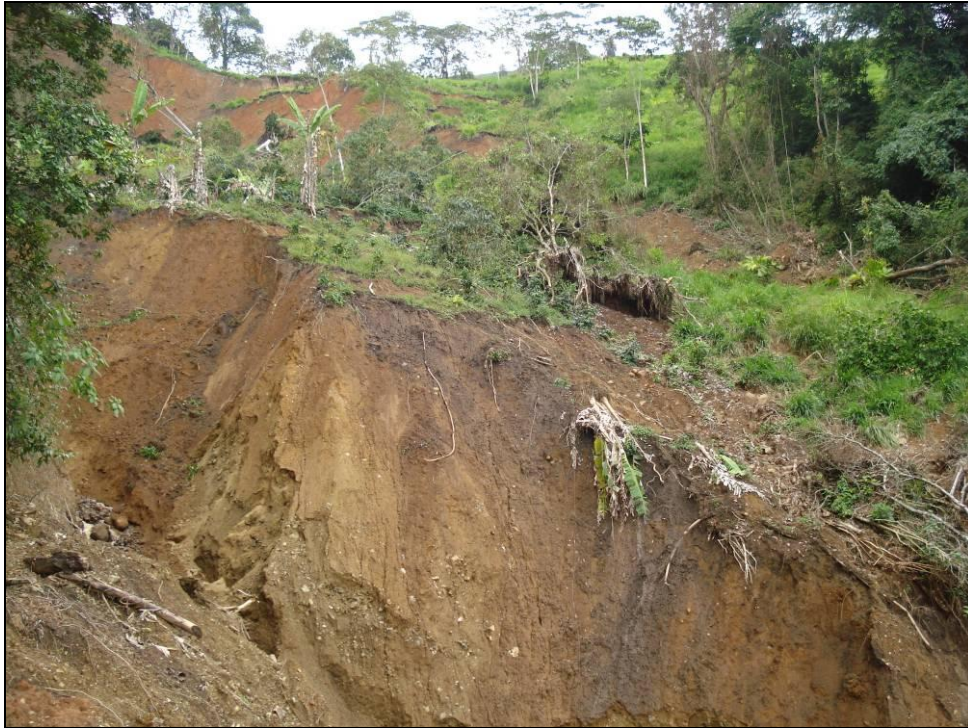
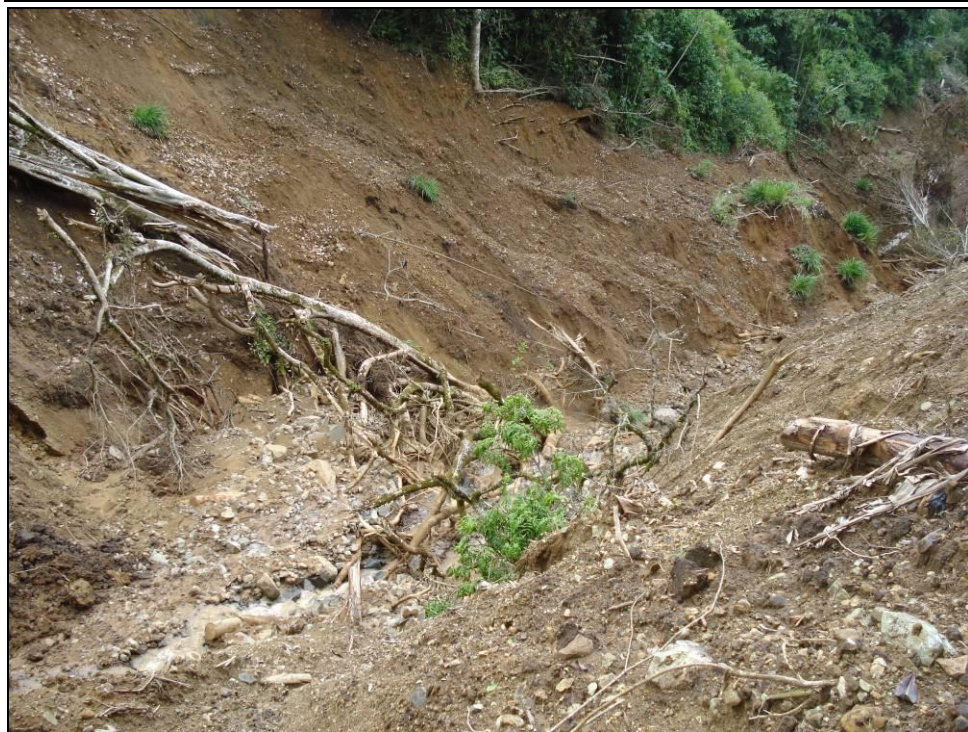
Descripción de lo observado: La causa de estos deslizamientos es la escorrentía concentrada durante los períodos invernales del año 2011 e incluso las precipitaciones registradas en enero de 2012, teniendo en cuenta que los cultivos limpios y sin sombrero, además de pasturas para ganadería extensiva hacen más susceptible al terreno a los movimientos en masa en áreas de pendientes moderadamente fuertes. Las rocas dominantes en el área son sedimentarias de grano fino, estas son la fuente del material lodoso que se nota en los deslizamientos activos. La activación de los procesos de movimientos en masa, tiene relación con los cambios notables en la cobertura vegetal protectora para la implantación de cultivos limpios y pasturas afectando las tasas de escorrentía e infiltración, como consecuencia se suceden los deslizamientos del terreno. Se pudo constatar que el deslizamiento se encuentra activo y se constituye en

amenaza alta para el tránsito y permanencia de los pobladores en el área de influencia del movimiento en masa del terreno.

Fotografías 1 y 2. Deslizamientos de lodo y material vegetal, vía interveredal Mateguadua, se nota la ausencia de franja forestal protectora en las márgenes de las quebradas.

Recomendaciones: Se tiene que estar muy alerta con la situación mientras persistan las condiciones de altas precipitaciones en las microcuencas referidas, es decir realizar un monitoreo constante con la colaboración de la comunidad.

Con referencia a la introducción de maquinaria pesada con el fin de realizar excavaciones en la zona del deslizamiento, para la búsqueda de dos personas desaparecidas en el mes de diciembre de 2011, no debe permitirse este tipo de actividades, dado el grave riesgo que correrían los operarios por la inestabilidad alta que presenta la ladera y cauce de la quebrada en el área. Además, la variabilidad climática representada en precipitaciones intensas en la región registradas en el presente mes de enero de 2012, permite que se continúen saturando las masas de suelos, ocasionando nuevos deslizamientos con el consiguiente peligro para actividades de excavación y remoción de materiales como las propuestas. Es decir bajo las condiciones actuales no se debe intervenir en el área de los deslizamientos.

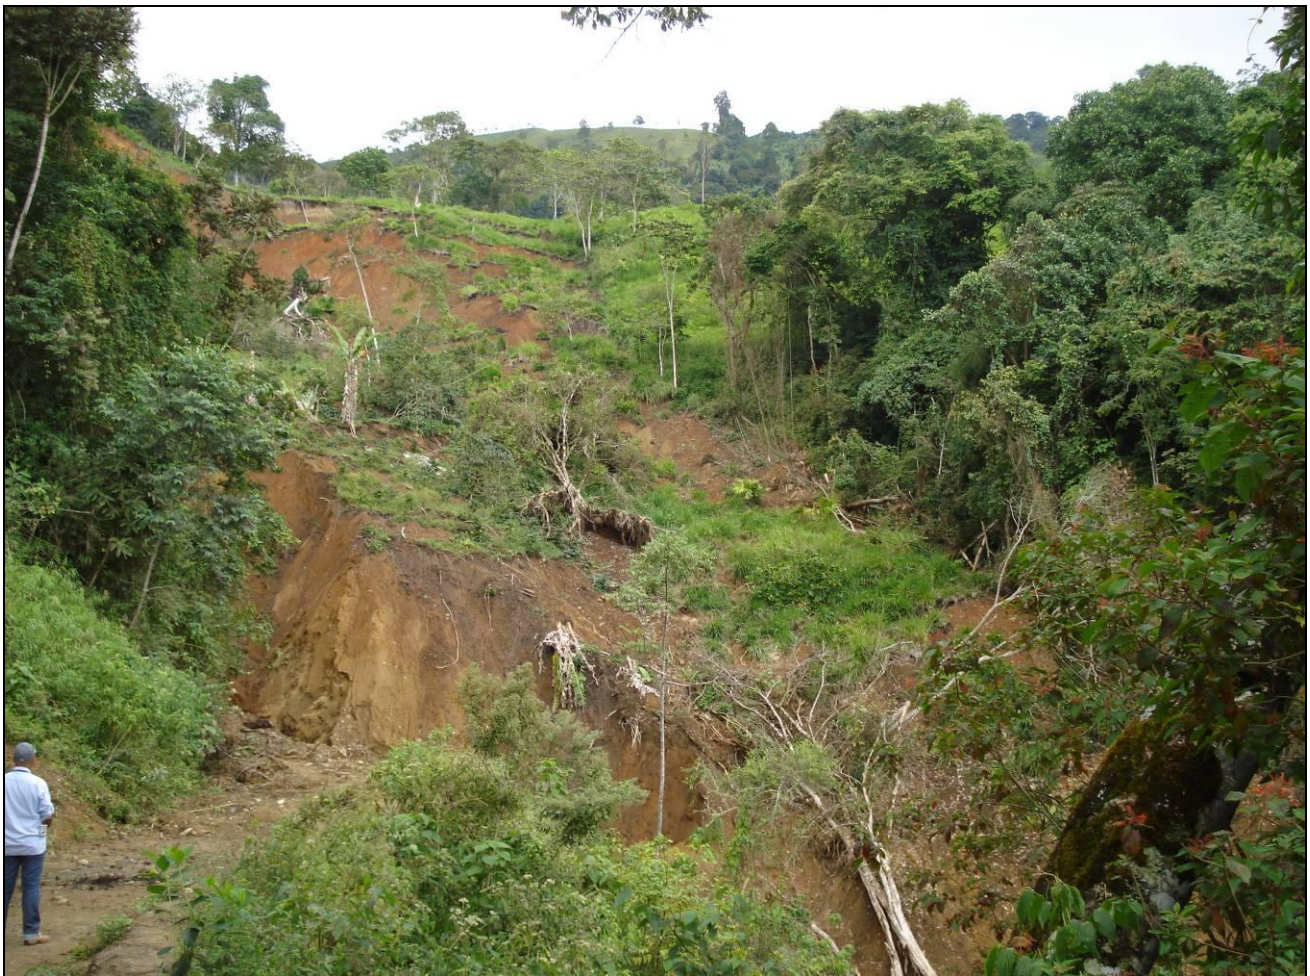
Fotografía 3. Deslizamientos activos en la Vereda Mateguadua, Municipio de Roldanillo, un factor importante en la activación es el inadecuado uso y manejo de los suelos en pendientes moderadamente fuertes. Cierre total de la vía interveredal.
