VALENCIA ESCOBAR <i>Ingeniería & Arquitectura</i>	EVALUACION DE LOS IMPACTOS AMBIENTALES GENERADOS POR LOS EVENTOS DE INUNDACION Y FENOMENOS DE REMOCION EN MASA QUE HAYAN AFECTADO O PUEDAN AFECTAR LA POBLACION

FICHA DAR BRUT		HOJA:	1 de 3

MUNICIPIO DE ROLDANILLO				
PUNTO DB-5	Vereda Mateguadua			
Documentos de apoyo				
Coordenadas¹ MAGNA-SIRGAS	X: 1097573.13 Y: 0980585.84	Altura 1500 msnm	Cuenca Subcuenca	RUT
Fecha de visita	18 Enero 2012		Tramo	
Asistentes a la visita: Benjamín Martínez – CVC Diego Montaña P –Ingeniero VEI&A Fernando Lozano - Ingeniero VEI&A Julián Ricardo Lopera – Geólogo VEI&A			Vereda Mateguadua

Descripción: Zona de deslizamiento de gran magnitud, no existe comunicación por desaparición de la vía.

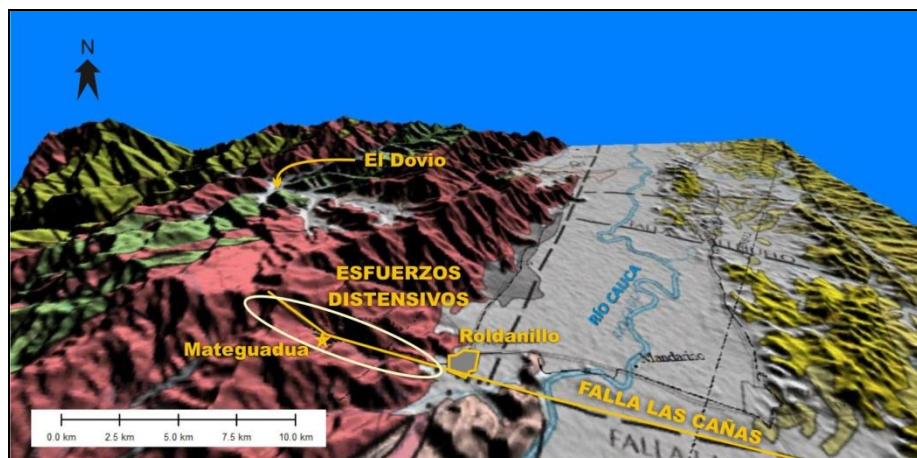
Figura DB 6 Influencia de la falla Las Cañas sobre el sector de Mateguadua.

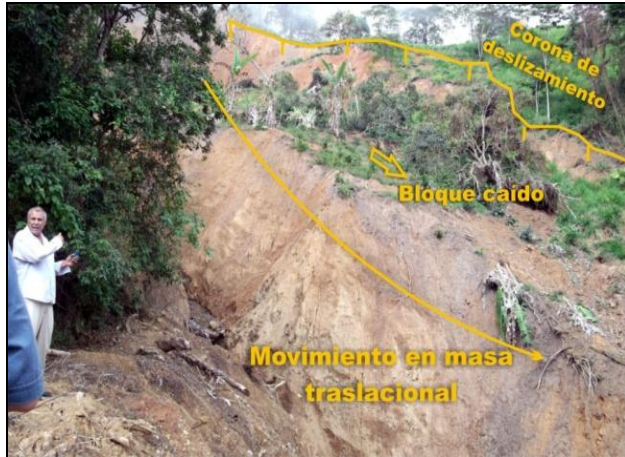
- Desaparición de la vía en un tramo aproximado de 200 metros. Emergencia vial para las personas que pasan por este lugar.

- Dos personas han perdido la vida, realizando su labor fueron sepultados por el alud
- Movimiento en masa rotacional de más de 500m de material removido. Suelo residual de alta susceptibilidad al corte en condiciones saturadas. La zona se encuentra controlada por la Falla Las Cañas, la cual se dispone en dirección NWW-SEE, marcando un indicador de esfuerzos distensivos en el área afectada.
- 50 familias afectadas, 2 personas muertas (no se han podido recuperar sus cuerpos), 12 estudiantes de primaria sin acceso a la Escuela del sector y la vía incomunicada. Se considera uno de los puntos más críticos de la DAR BRUT.

Foto 1 Deslizamiento que tiene incomunicada a las familias que habitan la vereda Mateguadua. Fuente: VEI&A Enero 18 de 2012

- ✓ Hacer un nuevo trazado de la vía estudiando las condiciones de drenaje del lugar.
- ✓ Hacer trabajos de remediación del suelo en la zona.
- ✓ Campañas educativas de uso y manejo del suelo.
- ✓ Se recomienda realizar estudios de suelos para la construcción de obras de mitigación al fenómeno citado, donde el principal factor a controlar es la saturación de suelos y la posible licuación de los mismos al encontrarse en el trazo de una falla geológica regional.

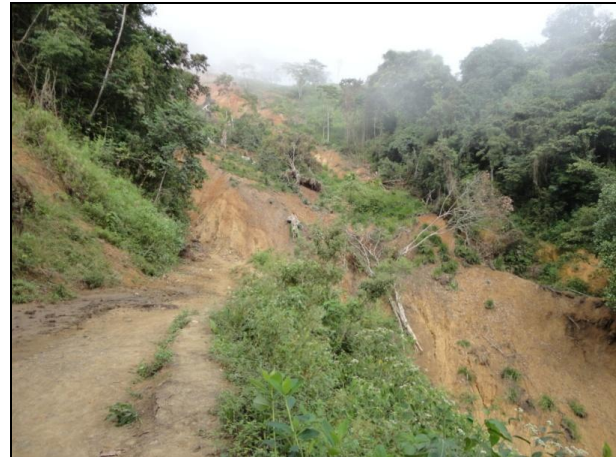
Foto 2 Deslizamiento de la vereda Mateguadua. Fuente: VEI&A Enero 18 de 2012
