Radicado 40652026

INFORME DE VISITA

Predio la Marina, corregimiento Chapinero, Ulloa, Valle del Cauca.

Atención a radicado 0771-40652026 con denuncia anónima por vertimiento de aguas sucias de una porcícola a una quebrada en el corregimiento de Chapinero, Ulloa, Valle del Cauca.

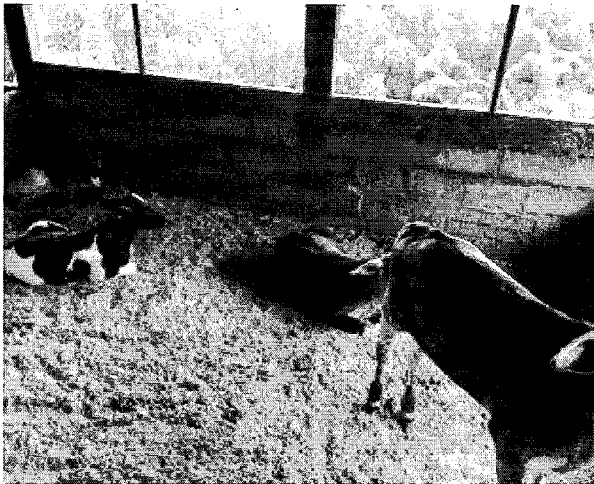
En el primer galpón hay presencia de 4 terneros (ganado bovino) los cuales duermen en el sitio y salen a pastar en las mañanas.

Ilustración 3. TERNEROS PRESENTES EN LA PRODUCCIÓN DE CERDOS. DANIEL HJ. CVC 2026.

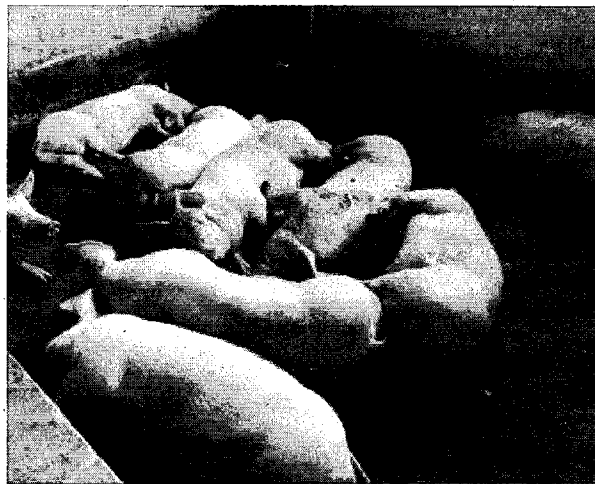
Ilustración 4. CERDOS EN GALPÓN DE CEBA. DANIEL H. CVC 2026.

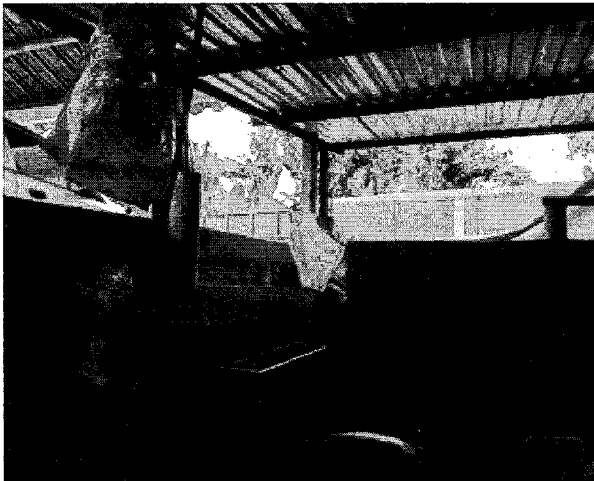
Las instalaciones cuentan con galpones, construidos de manera convencional en hiladas de cemento y ladrillo, las cubiertas son techos constituidos por hojas de zinc las cuales están soportadas por una estructura metálica.

Ilustración 5. INSTALACIONES EN CONCRETO CON TECHO EN ESTRUCTURA METÁLICA Y ZING. DANIEL H. CVC 2026

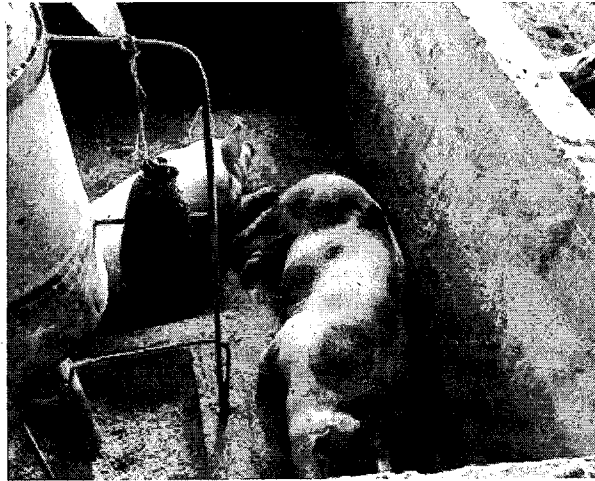
Ilustración 6. COMEDEROS UBICADOS ENTRE LOS GALPONES. DANIEL H. CVC 2026.

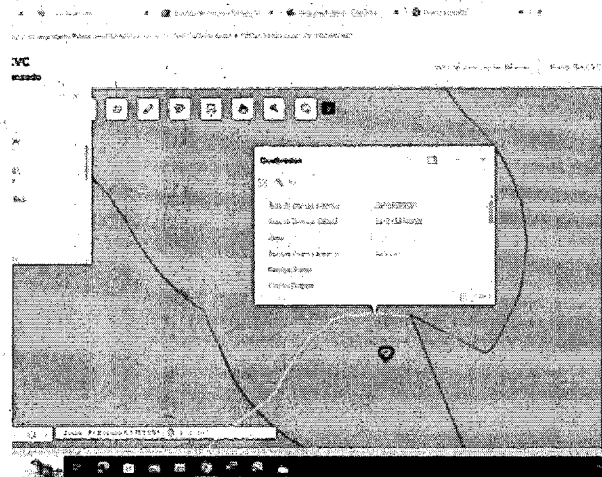
Al norte del predio se observa un drenaje natural identificado Área de Drenaje IDEAM número 2612154140000 el cual recibe las aguas tratadas de la PTAR de Chapinero, cuenca hidrográfica La Vieja.

Ilustración 8. QUEBRADA IDENTIFICADA AL NORTE DEL PREDIO. GEO CVC. CVC 2026.

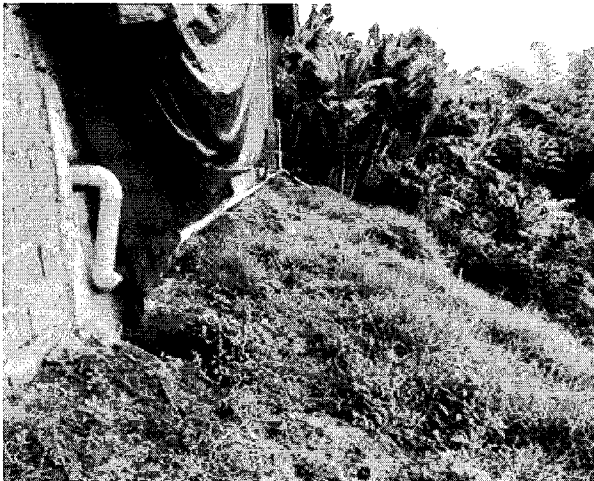
Cada galpón cuenta con un sistema de evacuación que conduce los residuos líquidos (mezcla de excretas, orina y aguas de lavado) a un tubo madre en PCV de 4 pulgadas el cual lleva los residuos hasta el potrero que queda al norte del predio en una zona de ladera de unos 15 metros de largo (al iniciar el recorrido el tubo se encuentra despegado y hay residuos de las evacuaciones de los cerdos), después mencionados residuos llegan al suelo y siguen por un canal hecho en el suelo otros 5 metros (sin tener piso en concreto y al aire libre) a un hueco hecho en la tierra sin ninguna clase de tratamiento, el hueco se encuentra colmatado de estiércol y residuos provenientes de la porcícola y continua su recorrido de 15 metros de manera aproximada a cielo abierto y por el suelo vertiendo sus residuos de manera directa a la quebrada que se identificó en el predio.

Ilustración 8. SISTEMA DE TUBERIA DE PCV UBICADA EN LA PARTE TRASERA DE LA PRODUCCIÓN PORCÍCOLA. DANIEL H. CVC 2026.

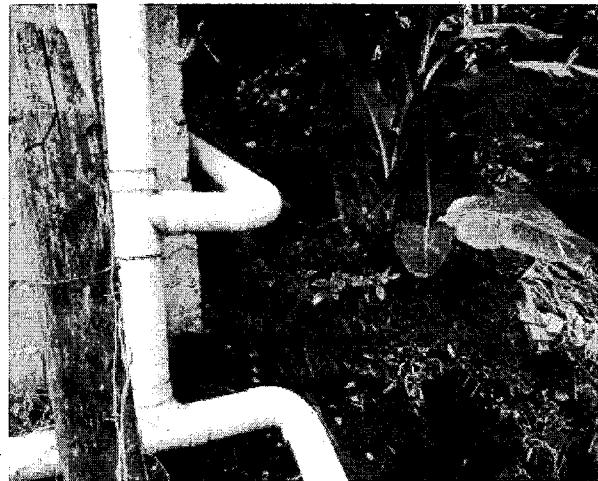
Ilustración 9. TUBOS QUE LLEVAN LOS RESIDUOS DE LA PRODUCCIÓN PORCÍCOLA. DANIEL H. CVC 2026.

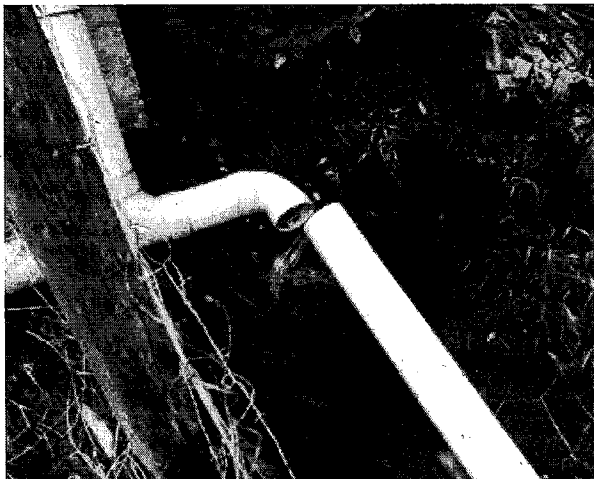
Ilustración 10. TUBERÍA DESPEGADA AL MOMENTO DE LA VISITA CON DERRAME DE RESIDUO DE PRODUCCIÓN PORCÍCOLA. DANIEL H. CVC 2026.

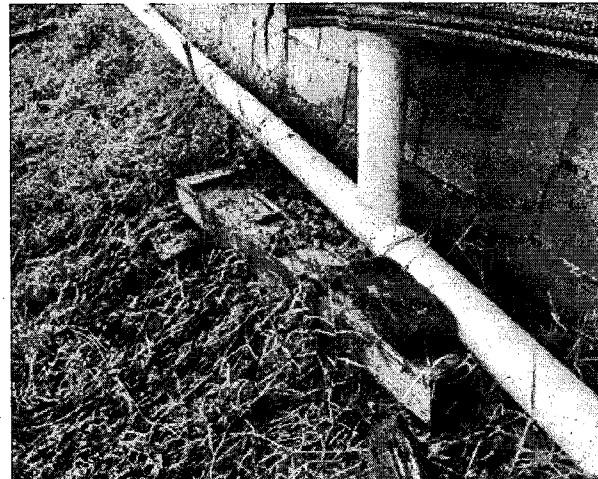
El estiércol que se recoge en seco no tiene un sitio de acopio y este es usado como fertilizante para el cultivo de plátano y café observados en el recorrido, sin embargo, se presume que el estiércol no es recogido en seco y que todo se lava con la orina llevado por las tuberías, esto por lo colmatado del sitio (hueco) donde llegan los residuos antes de seguir su trayectoria hacia la quebrada.

Ilustración 11. ESTIERCOL Y RESIDUOS DE LAVADO DE LOS GALPONES DE CERDOS EN LA PARTE TRASERA DE LA ESTRUCTURA AL LADO DE LAS TUBERÍAS DE CONDUCCIÓN. DANIEL H. CVC 2026.

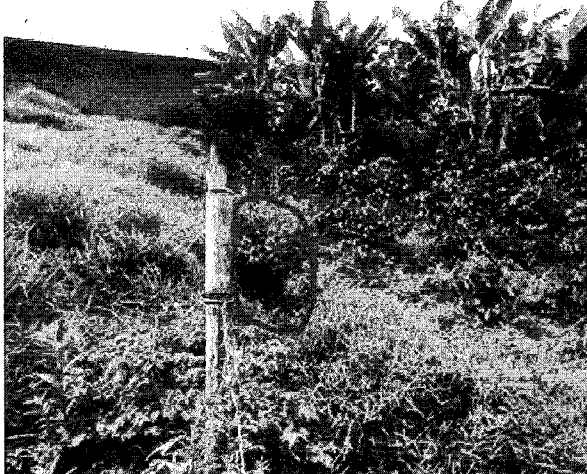
Ilustración 12. SITIO HASTA DONDE LLEGA EL TUBO CON LOS RESIDUOS DE PRODUCCIÓN. DANIEL H. CVC 2026.

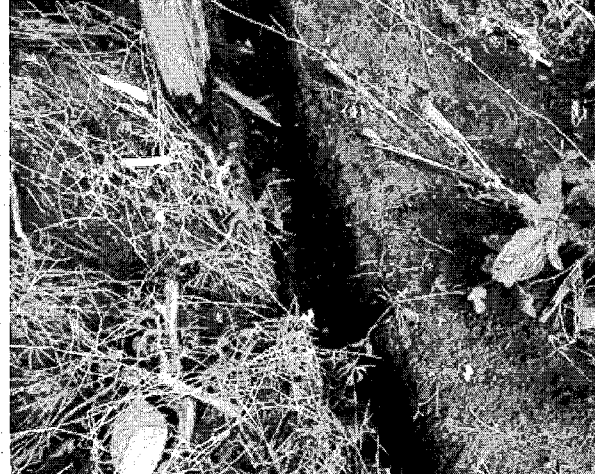
Ilustración 13. ZANJA EN EL SUELO DONDE LLEGAN LOS VERTIMIENTOS PARA CONTINUAR HACIA EL HUECO DE ALMACENAMIENTO. DANIEL H. CVC 2026.

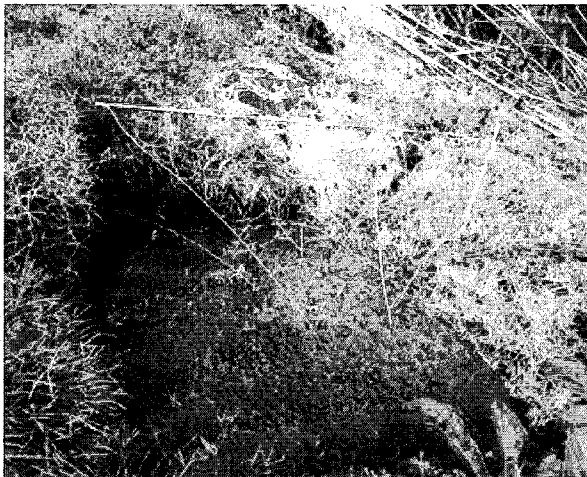
Ilustración 14. HUECO USADO PARA RECIBIR LOS RESIDUOS DE LA PRODUCCIÓN PORCÍCOLA EN EL PREDIO LA MARINA. DANIEL H. CVC 2026.

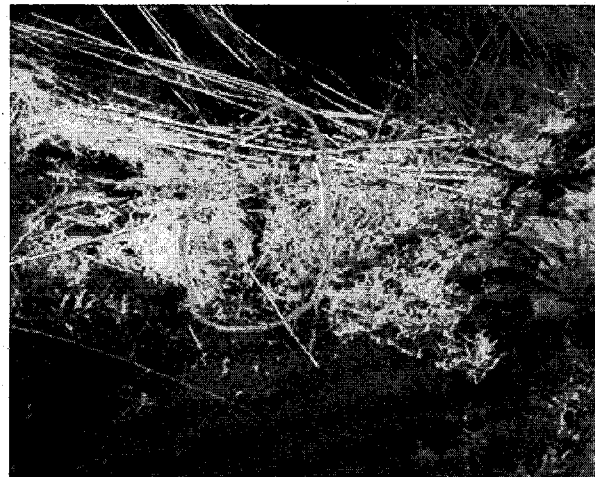
Se concluye que el sitio no cuenta con ninguna clase de tratamiento para el manejo de los residuos de la producción porcícola como lo son las excretas, orina y aguas de lavado, además se mezclan todos los residuos mencionados y son llevados de manera directa hasta la quebrada identificada en el recorrido en la parte norte del predio, se resalta que parte del Guadual que se encuentra en la franja forestal protectora de la quebrada se encuentra afectada, esto según

Ilustración 15. ZANJA POR LA QUE LOS RESIDUOS DE LA PRODUCCIÓN PORCÍCOLA SIGUEN SU RECORRIDO POR EL SUELO HACIA LA QUEBRADA. DANIEL H. CVC 2026.
