INFORME DE VISITA 0660-85098-2011 DESLIZAMIENTOS EN PREDIOS DEL AREA RURAL DEL MUNICIPIO DE ROLDANILLO, VEREDA DE MATEGUADUA – VIA A PARAMILLO (VALLE DEL CAUCA)

Ubicación del lugar de la visita: Municipio de Roldanillo - Vereda Mateguadua – Vía hacia Paramillo

Objeto de la visita: Valoración al nivel de reconocimiento superficial de deslizamientos sucedidos en la Vereda Mateguadua, que afectaron fincas y un carretable que desde la Vereda conduce a Paramillo.

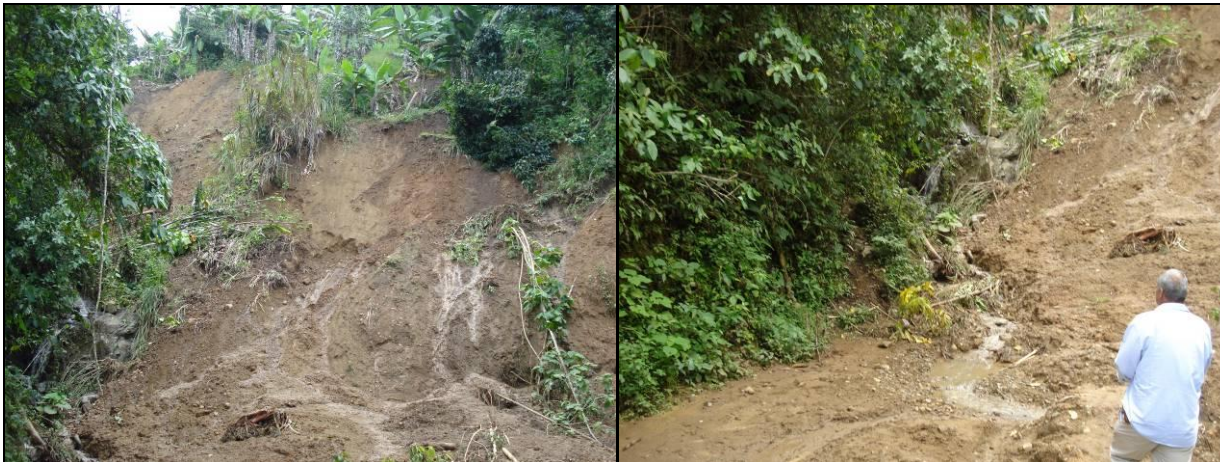
Fotografías 1 y 2. Deslizamientos de lodo y material vegetal, vía interveredal Mateguadua, se nota la ausencia de franja forestal protectora en las márgenes de las quebradas. Este panorama ya configuraba una situación de riesgo evidente en la zona. Fotos del día 28 de noviembre de 2011.

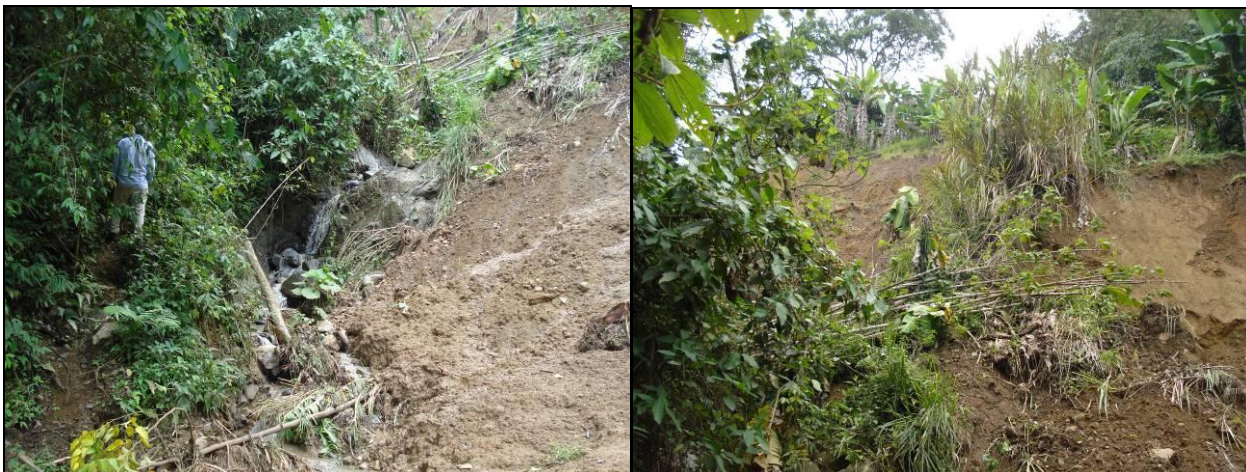
Fotografías 3 y 4. Deslizamientos activos en la Vereda Mateguadua, Municipio de Roldanillo, un factor importante en la activación es el inadecuado uso y manejo de los suelos en pendientes moderadamente fuertes. Se podía notar la inestabilidad y el peligro latente de los deslizamientos en el sector en ese momento. Fotos del día 28 de noviembre de 2011.

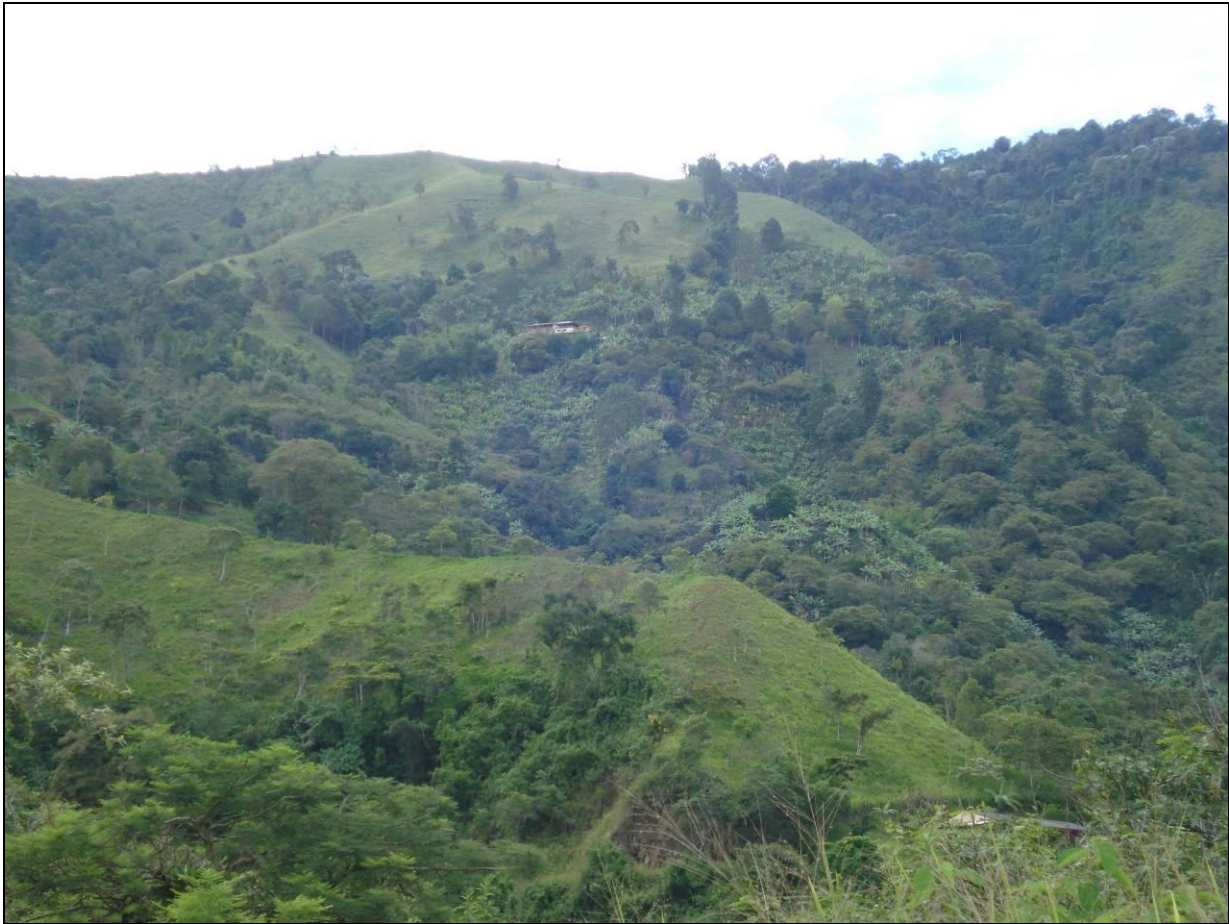
Fotografía 5. Panorámica general de predios en la Vereda Mateguadua, se observa un uso dominante en pasturas y cultivos limpios, lo cual se constituye en un factor de inestabilidad de las formaciones superficiales de origen sedimentario, con el aumento de las tasas de escorrentía en temporadas invernales intensas. Fotos del día 28 de noviembre de 2011.

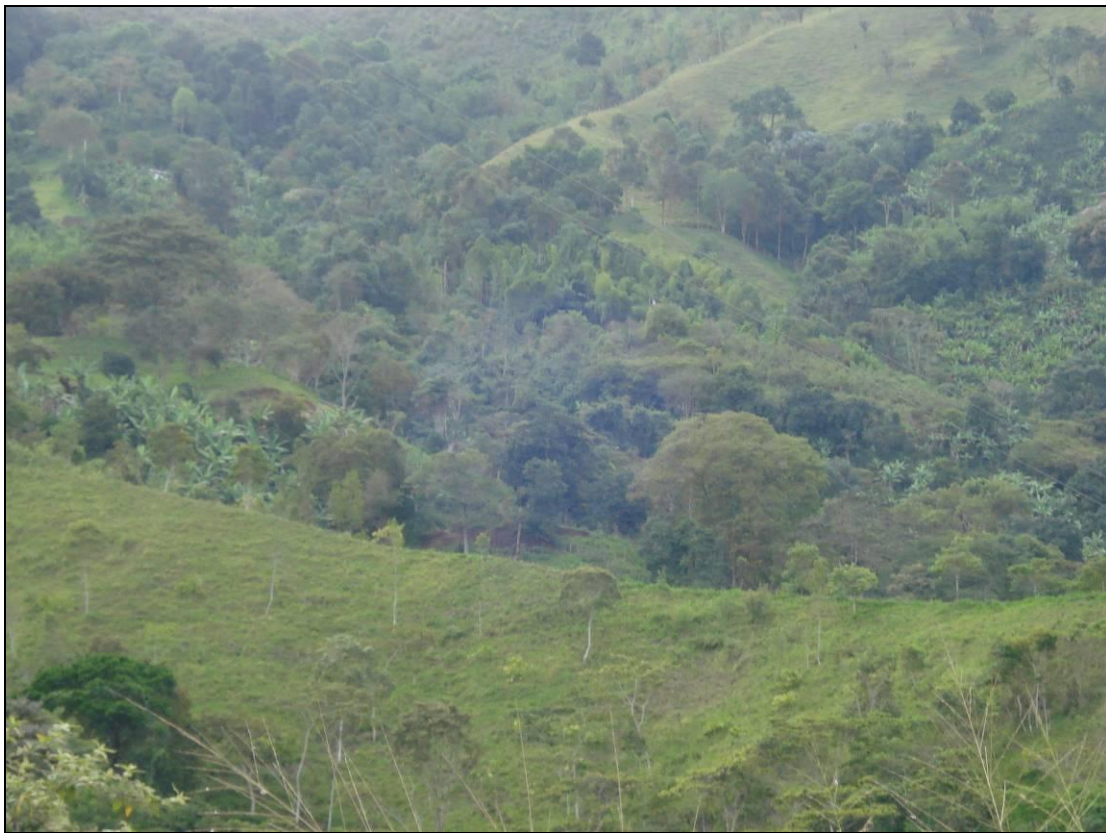
Fotografía 6. Vista de los predios de la Vereda Mateguadua, hacia la parte alta de los movimientos en masa ocurridos, se nota el uso del suelo inadecuado en pastos y cultivos. Se pueden notar los agrietamientos del terreno en la parte central de la foto hacia la margen derecha de un drenaje, indicando la activación de los movimientos en masa. Las viviendas cercanas de este tipo de deslizamientos activos deben ser evacuadas. Fotos del día 28 de noviembre de 2011.

Recomendaciones: Predios de la Vereda Mateguadua: las viviendas cercanas al área del deslizamiento activo, incluida la del señor Ovidio Amézquita, deben permanecer evacuadas. La lista de familias que pueden ser afectadas y se encuentran en riesgo inminente por la cercanía a los deslizamientos activos es:

Por tanto la Administración Municipal de Roldanillo debe tomar medidas de evacuación de las viviendas de estas familias y gestionar de acuerdo a los procedimientos legales y administrativos algún tipo de apoyo para solventar la situación.

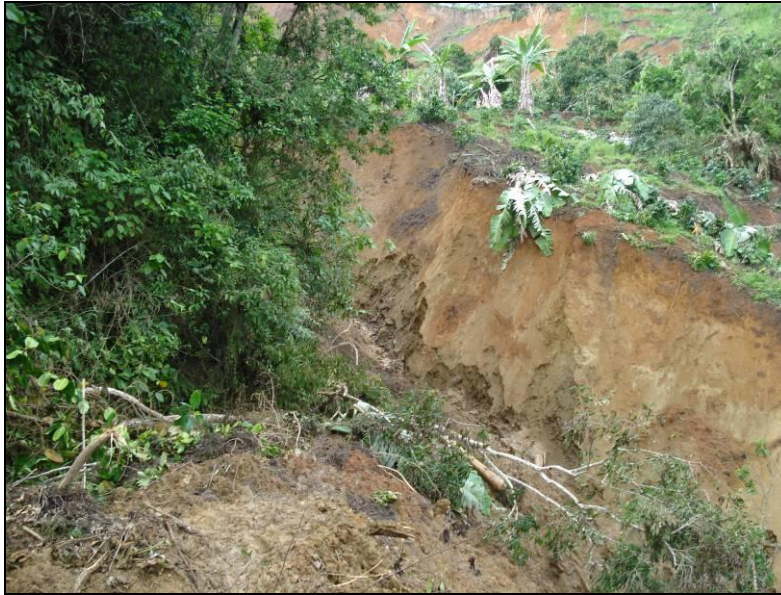
Fotografía 7. Deslizamiento de gran magnitud sucedido en la Vereda Mateguadua en la margen izquierda de una quebrada, sobre formaciones superficiales de gran espesor (suelos de baja cohesión), el uso y manejo inadecuado de los suelos en pendientes moderadamente fuertes es determinante en la generación de los movimientos en masa. Foto tomada el día 13 de diciembre de 2011.

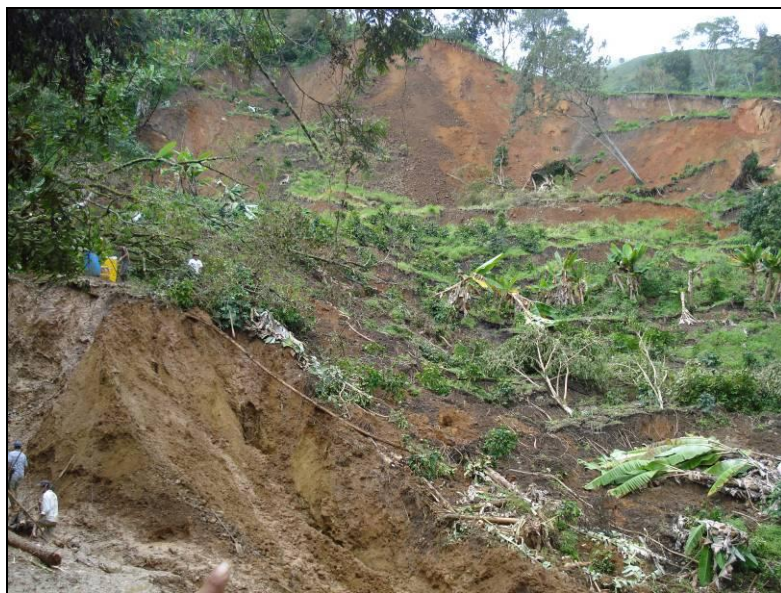
Es de anotar que el proceso de movimiento en masa tuvo una evolución muy rápida puesto que para la fecha 28 de noviembre de 2011, los agrietamientos reportados tenían un desnivel entre 2 a 2, 50 metros, lo anterior muestra que el terreno tuvo una altísima saturación de humedad, indicativo de la ocurrencia de precipitaciones fuertes en la región, lo cual conllevó a la pérdida de su capacidad de soporte y fallamiento notable el día 7 de diciembre de 2011, cuando el fenómeno ocurrió dos campesinos de la zona se encontraban revisando conducciones de agua en el fondo de una quebrada del sector, resultando afectados por los deslizamientos y en el momento se han declarado como desaparecidos. Estas condiciones de saturación de humedad son más críticas en ausencia de vegetación espesa pues no se amortigua la caída de las precipitaciones, se pierde el horizonte orgánico de los suelos que generalmente actúa como cobertura al subsuelo que tiene características menos cohesivas, se elimina el anclaje natural de las formaciones superficiales que ofrecen el sistema radicular de árboles y arbustos, el colchón de hojas y residuos vegetales que igualmente protegen los suelos, y por ende se posibilita la concentración de flujos de escorrentía superficial y subsuperficial que en definitiva degradan y producen el fallamiento del terreno hasta la ocurrencia de deslizamientos de gran magnitud como los presentados en la Vereda Mateguadua.

Fotografía 8. Macrodeslizamiento en la Vereda Mateguadua, cercano a la vía a Paramillo, el proceso tuvo una evolución rápida indicando alta saturación de humedad en terrenos desprovistos de cobertura vegetal espesa, detonados probablemente por la intensidad de las lluvias. Fotografía tomada el día 13 de diciembre de 2011.

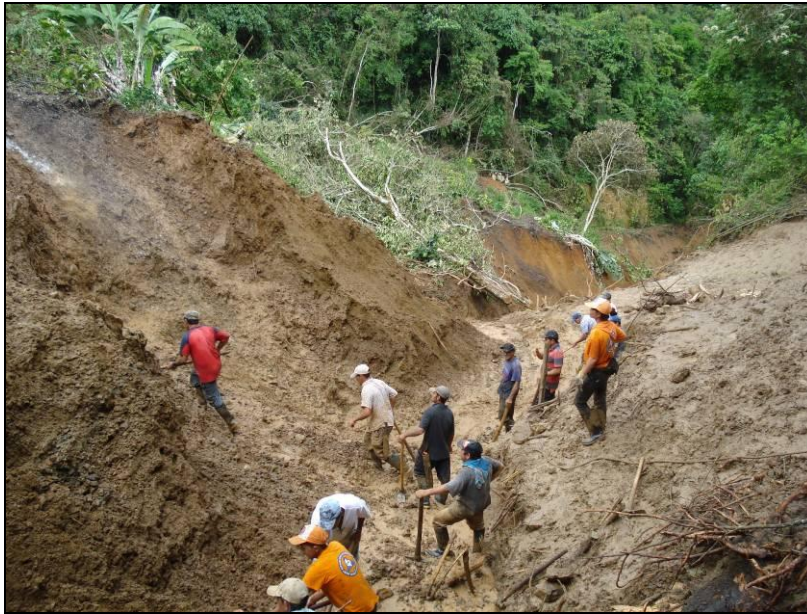
Fotografía 9. Deslizamiento que probablemente ocasionó un represamiento temporal en la corriente de una quebrada de la Vereda Mateguadua, se observa un grupo de personas en labores de búsqueda y rescate de dos campesinos desaparecidos. Foto tomada el día 13 de diciembre de 2011.

Las labores de búsqueda y rescate de las personas desaparecidas que se encuentran realizando un grupo de personas en la zona de los deslizamientos y lecho de la quebrada que se localiza en el sector de la Vereda Mateguadua vía a Paramillo, deben suspenderse de inmediato mientras persista la ocurrencia de altas precipitaciones en la región de la subcuenca del río Roldanillo, cuando las condiciones del clima varíen a períodos secos de varios días y se verifique que ha pasado la época invernal se podría considerar la introducción en la zona de maquinaria para remoción y excavación de los materiales deslizados, bien sea para continuar la búsqueda de las personas desaparecidas o para iniciar trabajos de recuperación de la vía a Paramillo.

Se debe monitorear en forma permanente el cauce de la quebrada afectada por los deslizamientos de gran magnitud en la Vereda Mateguadua, con el fin de dar alerta temprana sobre eventuales represamientos de la corriente con capacidad de generar daño en asentamientos humanos y poblaciones hacia las partes bajas del Municipio de Roldanillo.

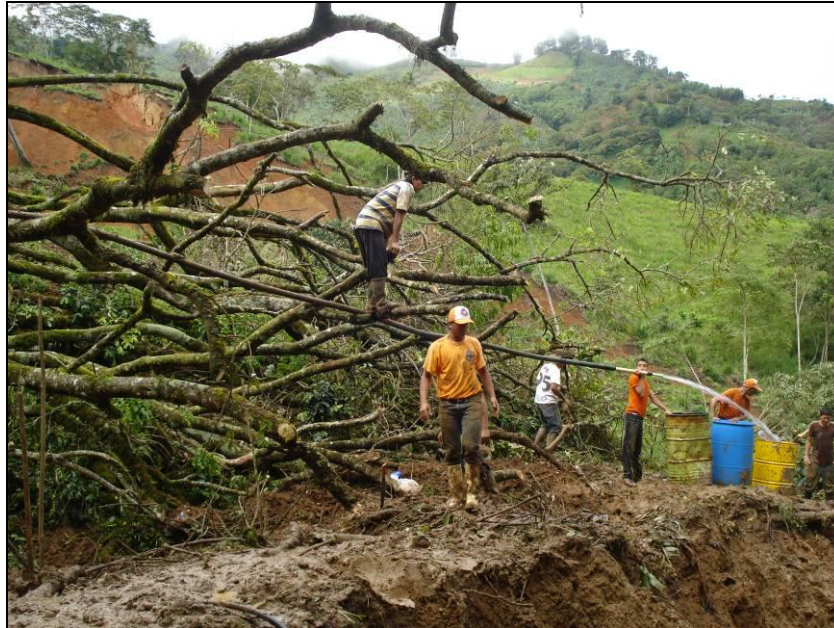
Fotografía 10. Caída de material vegetal y lodo sobre la margen izquierda de una quebrada en la Vereda Mateguadua, se puede notar el uso dominante del terreno en la zona fallada correspondiente a pastos para ganadería extensiva, este es un factor contribuyente a la generación del movimiento en masa. Foto tomada el día 13 de diciembre de 2011.

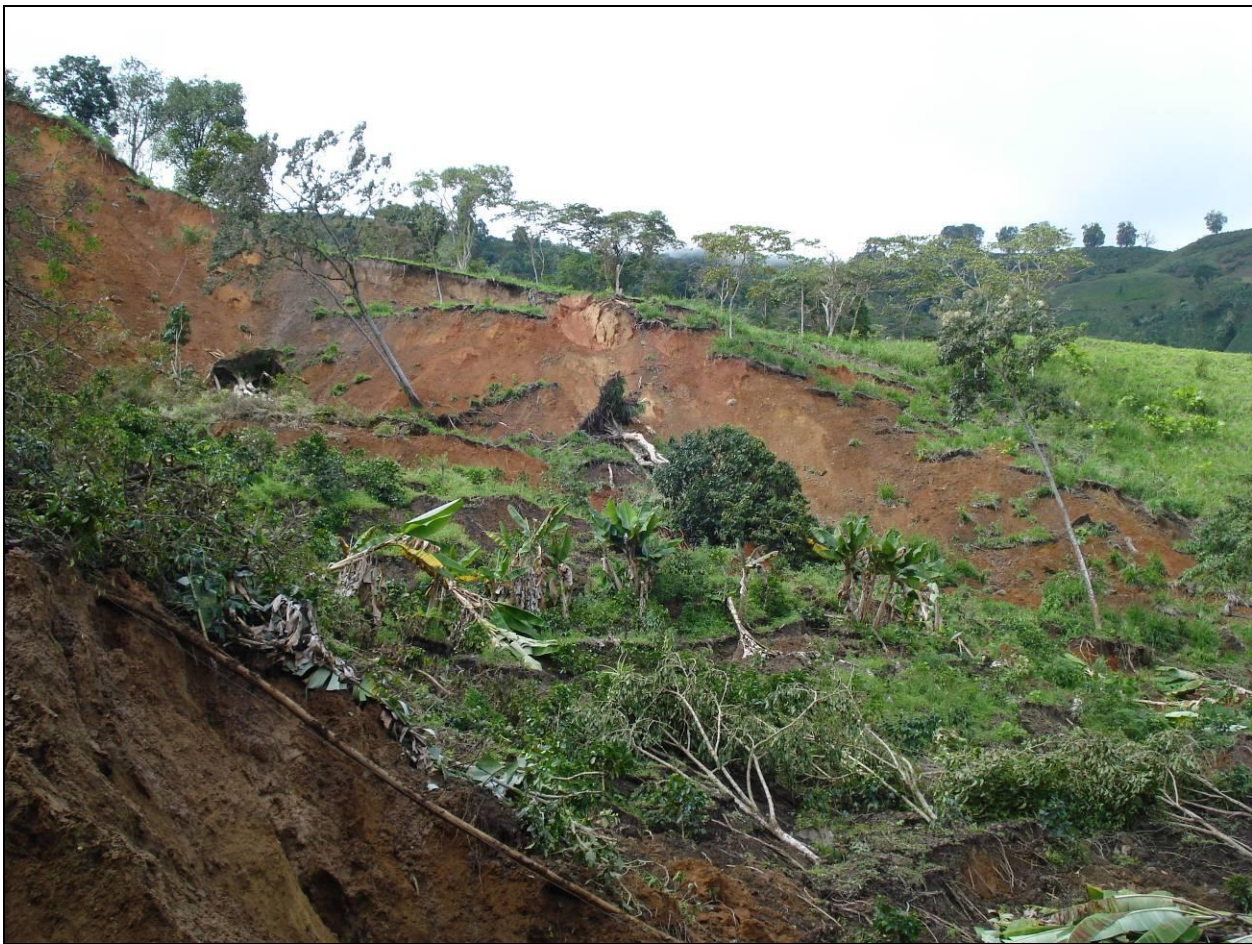
La deforestación e inadecuados manejo y uso del los suelos y el terreno (prácticas como desyerbas, despalmes, fumigaciones, conexiones de agua defectuosas, desvío de drenajes), en áreas de pendientes moderadamente fuertes y con formaciones geológicas altamente meteorizadas y con espesores de 5 a 6 metros, que se han realizado en predios de la Vereda Mateguadua para la implantación de pastos y cultivos, se considera el factor principal contribuyente a las fallas y deslizamientos del terreno en la zona.

Fotografía 11. Vista general del macrodeslizamiento sucedido el 7 de diciembre de 2011, el mecanismo de falla es combinado (rotacional y traslacional) en suelos profundamente meteorizados (5 a 6 metros) y con recubrimiento de cenizas volcánicas, en pendientes moderadamente fuertes, condiciones que asociadas al uso y manejo inadecuado del terreno para implantación de pasturas y cultivos limpios, posibilitaron los fallamientos y deslizamientos por la alta saturación de humedad en los terrenos. Foto tomada el día 13 de diciembre de 2011.

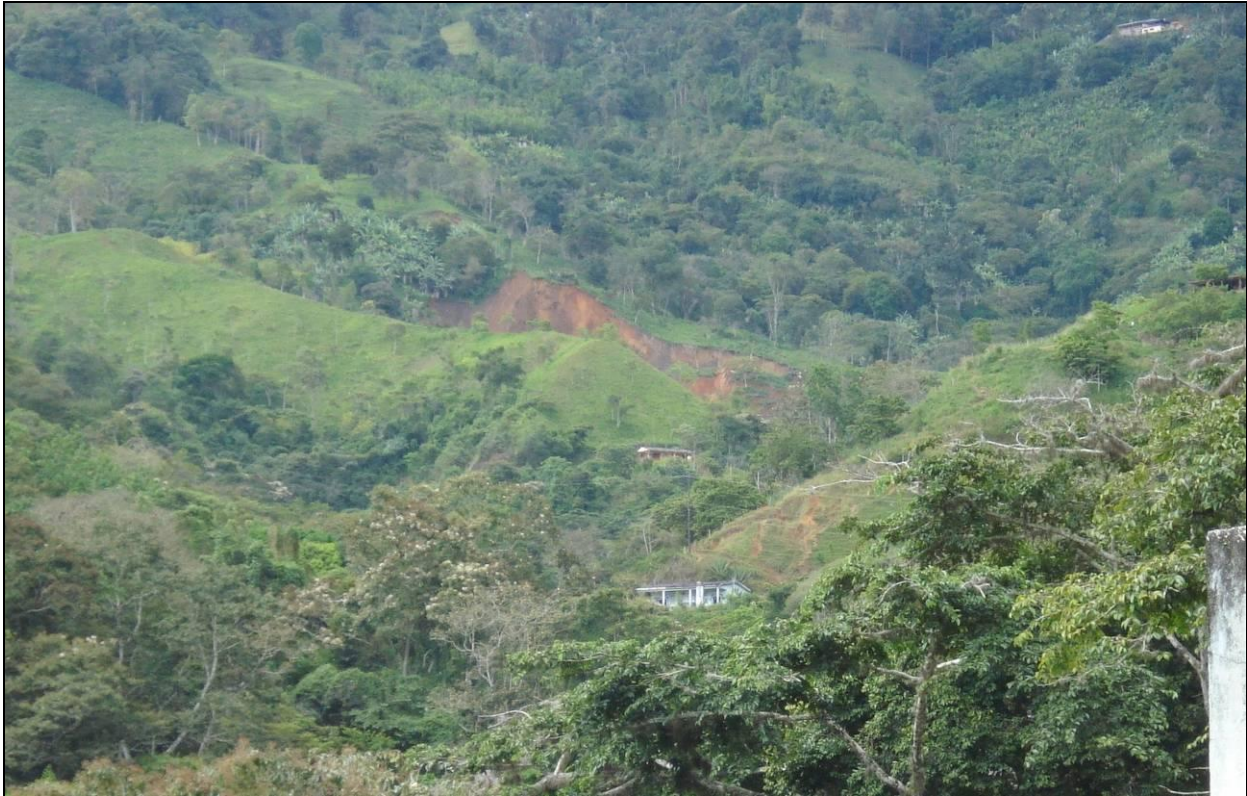
Fotografía 12. Panorámica de la zona de deslizamientos de gran magnitud localizados en la Vereda Mateguadua, se puede observar la deforestación del área que en conjunto a otras prácticas agropecuarias inadecuadas, en conjunto con la susceptibilidad de las formaciones superficiales (material meteorizado de rocas básicas y sedimentarias con algunos horizontes de recubrimiento de cenizas volcánicas) y pendientes moderadamente fuertes del relieve, propicia la generación de fallamientos y deslizamientos del terreno en temporadas invernales intensas. Foto tomada el día 13 de diciembre de 2011.

Preferencialmente debería optarse por un cambio en el uso del suelo hacia protector y cultivos semiboscosos, realizando aislamientos de las zonas degradadas y protección de las franjas forestales en los sectores más afectados. Se tiene que estar muy alerta con la situación mientras persistan las condiciones de altas precipitaciones en las microcuencas referidas, es decir realizar un monitoreo constante con la colaboración de la comunidad.
