Prestación de servicio para la elaboración del levantamiento topográfico en los segmentos de alinderamiento o replanteo del Lote, mojoneo y estudio de suelos del predio ubicado en el sector occidental del Cerro de Cristo Rey, Identificado con número de matrícula inmobiliaria 115844 y el numero predial Y000503480001 en la Vereda PILAS DEL CABUYAL en el marco del proyecto BP 210 43784 denominado "Restauración de Ecosistemas de Bosques de Cuencas Hidrográficas del Municipio Santiago de Cali".

**ESTUDIO DE SUELOS
TOMO II**

JULIO DEL 2014

ESTUDIO DE SUELOS PARA CENTRO ATENCIÓN Y VALORACIÓN-CAV DAGMA SECTOR CERRO CRISTO REY SANTIAGO DE CALI-VALLE

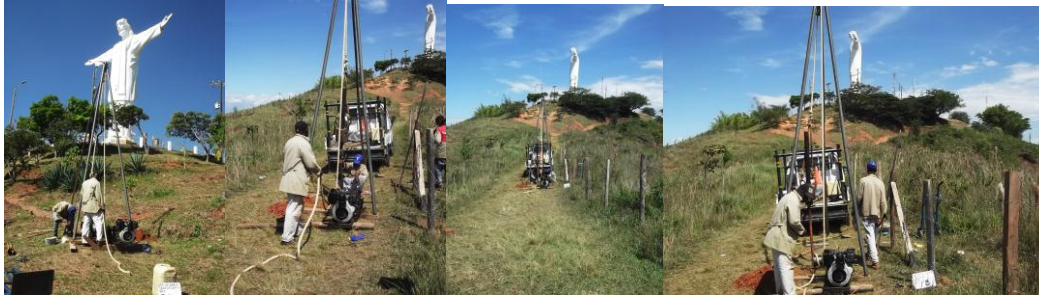
Fotografía No 1. Registro Fotográfico Trabajo de Campo

Un registro fotográfico se muestra en las fotografías No 1.

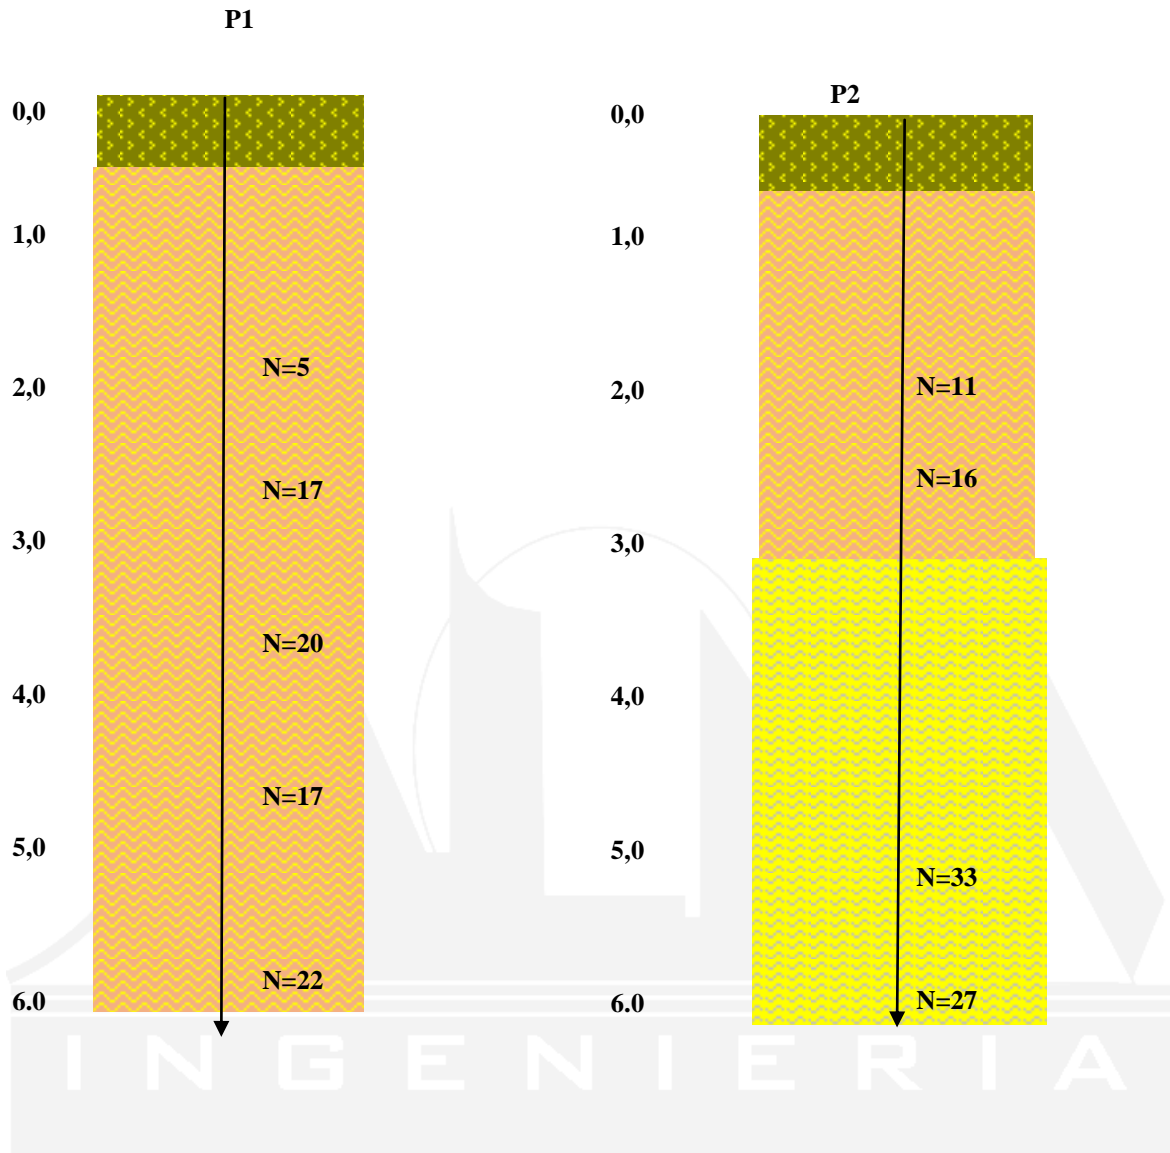
Figura No 5. Columnas estratigráficas P1 y P2

La estratigrafía encontrada, está caracterizada por una delgada capa vegetal, sobre suelos residuales tipo limos arcillosos de plasticidad alta a media y cuya consistencia incrementa con la profundidad, hasta encontrarse con material rocoso altamente meteorizado. Se describe a continuación:
