Asunto: Comunicación y traslado de dictamen pericial

INFORME DE VISITA

1. **Fecha y hora de inicio:** 25-06-2018 / 9-00-AM
2. **Dependencia:** DAR Suroriente, UGC - AMAIME.
3. **Nombre del funcionario(s):** Carlos Cadavid., Carlos Caicedo
4. **Lugar:** Granja San Mateo, Punto de obstrucción del drenaje natural, Coordenadas 3°36'6.89"N; 76°14'25.51"O que entrega las aguas al rio Nima, corregimiento de Boyacá, municipio de Palmira. Representante legal Juan Camilo Lemus,

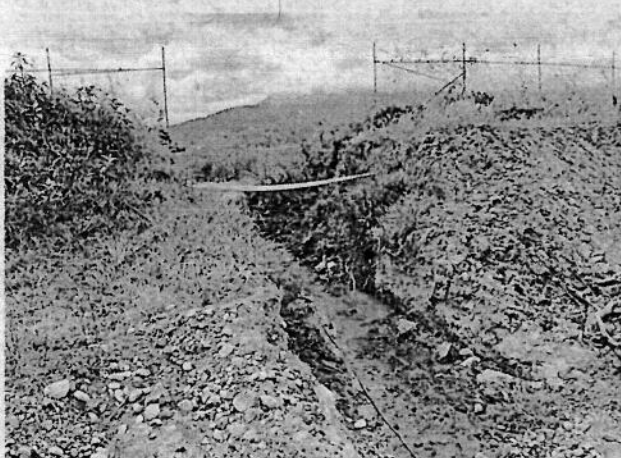
Estructura de terraplen abierta con tubería.

- 1- a) Al construir el terraplén se obstruyó el canal abierto del drenaje natural y luego, se instaló la tubería y se cubrió. Actualmente se abrió el terraplén restaurando el flujo del agua, pero con el corte del terraplén se dejaron pendientes verticales en los taludes que se observan con degradación y erosión lateral. En el recorrido por el canal en el predio se encontraron derrumbes de las paredes laterales.

- Estabilizar los taludes verticales dejados en las paredes del canal en su reapertura.
- Hacer cortes inclinados y compactados en el paso del canal por el corte del terraplén construido.
- Reparar tuberías que están instaladas debajo del carreteable y que pueden ocasionar obstrucción del libre flujo del agua en el canal.

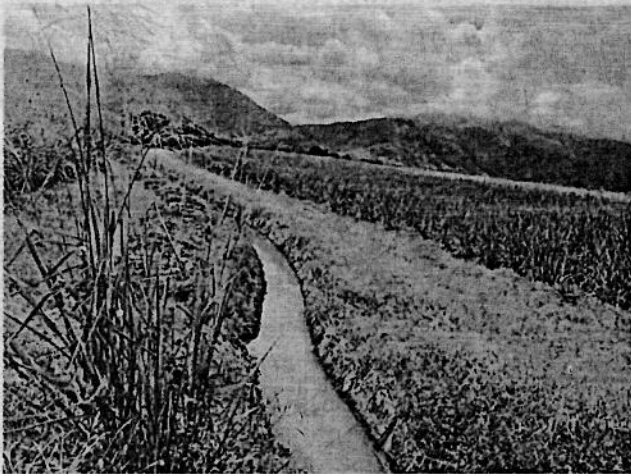
Predio mayaguez con ampliacion del canal.

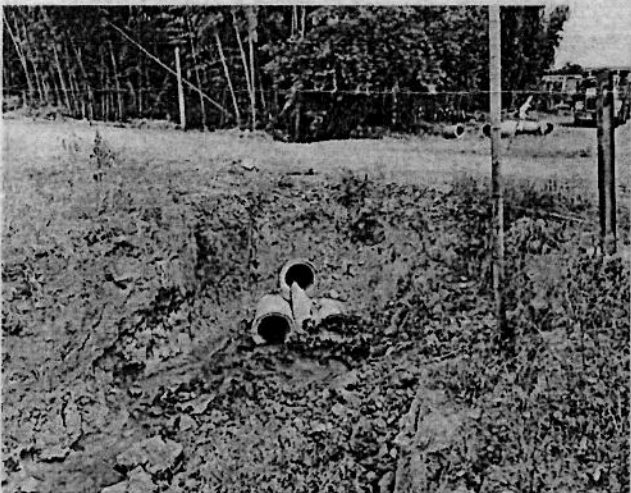
Tuberias bajo carreteable, una quebrada.

de un carreteable al final del canal que se instalaron tres tuberías de concreto que dejan pasar el flujo del agua para que llegue al río Nima.

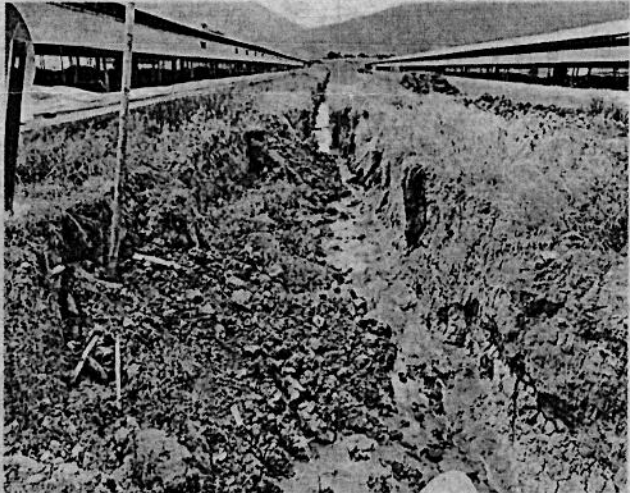
Derrumbes en talud del canal dentro del predio.

d) Al entubar el cauce, dentro de la tubería se produce sedimentación por los sólidos suspendidos que el cauce lleva. Actualmente, con el canal nuevamente abierto, se han dejado taludes verticales que se están desmoronando o derrumbando por partes y que provocan sedimentación en algunos tramos en el curso del canal.

- 2- El impacto en la recuperación o apertura del canal se da en el punto de obstrucción cuando se construyó el terraplén, en un área aproximada de 30 M², se dejó taludes verticales que actualmente sus paredes se están desmoronando, cayendo la tierra sobre el cauce del canal. En el resto del canal se observa una ampliación de la sección hidráulica dentro del predio San Mateo y parte del predio de Mayagüez. La reversibilidad de los daños se pueden efectuar, falta realizar la estabilidad de los taludes laterales.
