278

AUTO No.

**“POR EL CUAL SE REALIZA UNA VINCULACIÓN A UN PROCEDIMIENTO
SANCIONATORIO AMBIENTAL Y SE FORMULAN CARGOS”**

INFORME DE VISITA

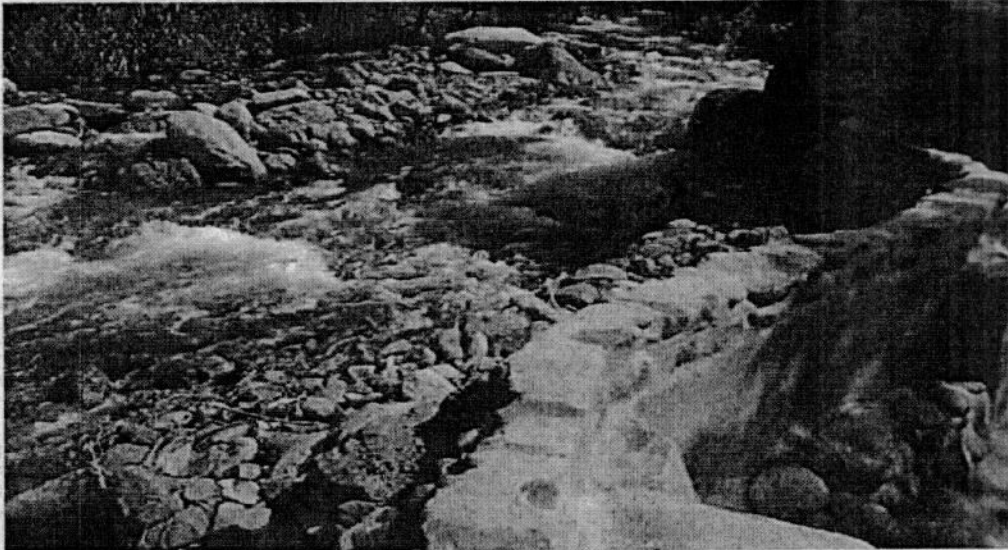
Las obras establecidas e identificadas en la citada margen izquierda del río Bolo obedecen a la construcción de una piscina en concreto, acabado en piedra (Sin agua), Kiosko o ramada con techo trapezoidal tipo Ajover y cuarto o bodega en material prefabricado, todo lo anterior sin guardar la distancia de la franja forestal protectora del río Bolo, dispuesta en la norma (30 metros).

Registro fotográfico 1. Se observa la ocupación de cauce e invasión de zona forestal protectora margen izquierda del Rio Bolo del sitio intervenido pro los señores RAUL ALBERTO BUENO SALAMANCA identificado con cedula de ciudadanía No. 16.259.285 y GERMAN ARANZAZU con cedula de ciudadanía No. 94.311.372.

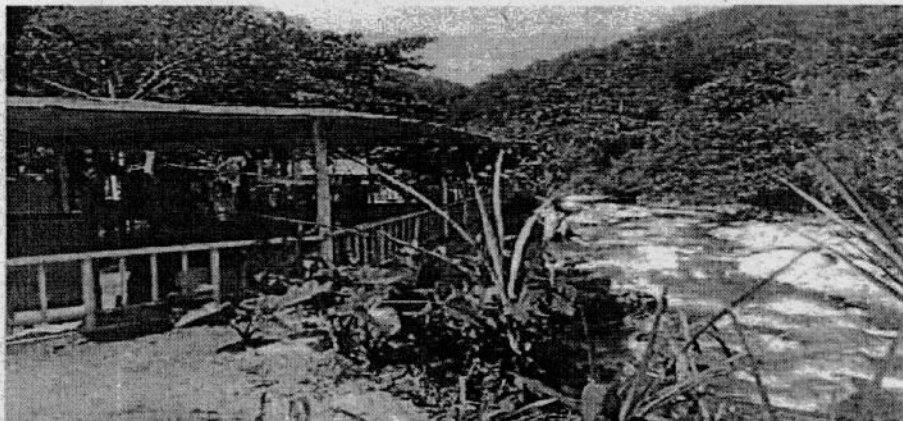
Identificación de los Impactos: El principal impacto ambiental generado por las construcciones u obras efectuadas sobre la margen izquierda del río Bolo (ocupación de cauce e invasión de la zona forestal protectora margen izquierda del Río Bolo) del sitio intervenido por los señores RAUL ALBERTO BUENO SALAMANCA identificado con cedula de ciudadanía No. 16.259.285 y GERMAN ARANZAZU con cedula de ciudadanía No. 94.311.372, corresponde a la posible alteración de la flora y fauna que se encontraba establecida en este sitio antes de la intervención, adicional a la alteración de la morfología del río Bolo en la zona intervenida lo que origina una erosión marginal en la orilla opuesta y por ende afectación de los predios ubicados sobre la citada margen.

Registro fotográfico 2. Se observa las construcciones u obras efectuadas sobre el margen izquierdo del rio Bolo (ocupación de cauce e invasión de zona forestal protectora margen izquierda del Rio Bolo) del sitio intervenido pro los señores RAUL ALBERTO BUENO SALAMANCA identificado con cedula de ciudadanía No. 16.259.285 y GERMAN ARANZAZU con cedula de ciudadanía No. 94.311.372.

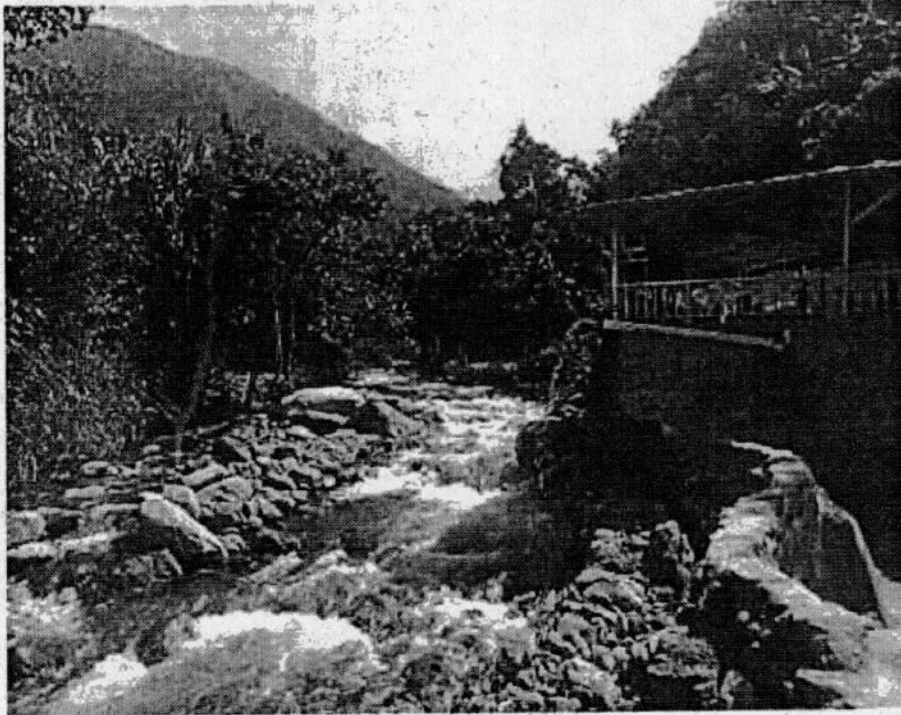
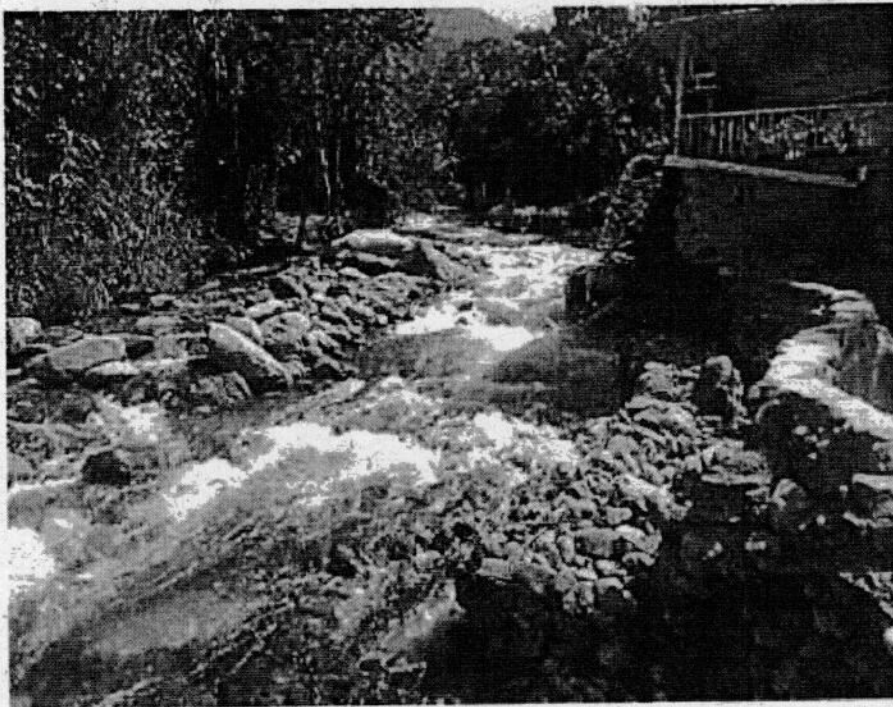
Registro fotográfico 3. Las obras establecidas e identificadas en la citada margen izquierda del río Bolo obedecen a la construcción de una piscina en concreto, acabado en piedra (Sin agua), Kiosko o ramada con techo trapezoidal tipo Ajover y cuarto o bodega en material prefabricado, todo lo anterior sin guardar la distancia de la franja forestal protectora del río Bolo, dispuesta en la norma (30 metros).

Remitir el presente informe a la oficina jurídica de Dirección Ambiental Regional Suroriente, para continuar con el proceso administrativo
