AVISO DE NOTIFICACION DE UNA DENUNCIA ANONIMA

INFORME DE VISITA

1. **FECHA Y HORA DE INICIO:**
6-11-2020 / 8:00 a.m.
2. **DEPENDENCIA/DAR:**
Dirección Ambiental Regional Centro Norte
3. **IDENTIFICACION DEL USUARIO:**
Consejo Municipal de Gestión del Riesgo de Desastres – CMGRD de Tuluá
4. **LOCALIZACION:**
Río Tuluá, a su paso por el casco urbano en varios sectores, en especial aguas abajo del barrio Urbanización La Paz, en una zona de invasión (subnormal) ubicada dentro de la zona aluvial de inundación de la margen derecha del río y zona forestal protectora del mismo.

Realizar visita para verificar grado de riesgo superficial de posibles desbordamientos por sedimentación río Tuluá con afectaciones a asentamientos humanos y dar las recomendaciones de manejo.

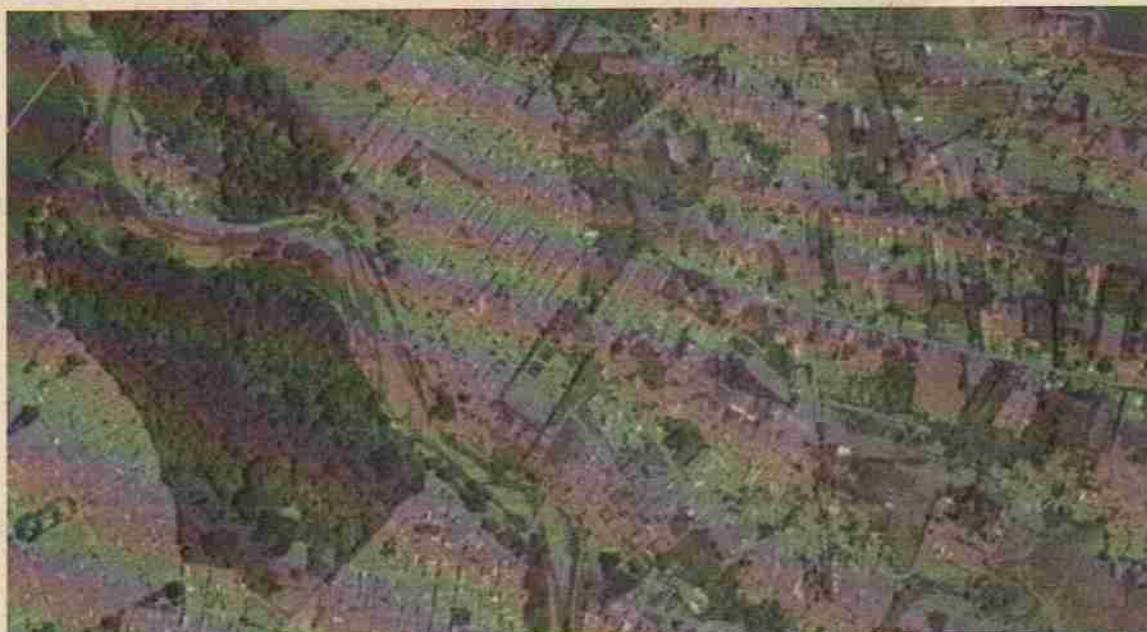
Figura 1. Área general río Tuluá a la altura de la Urbanización La Paz. (Google Earth, foto aérea 01/10/2020)

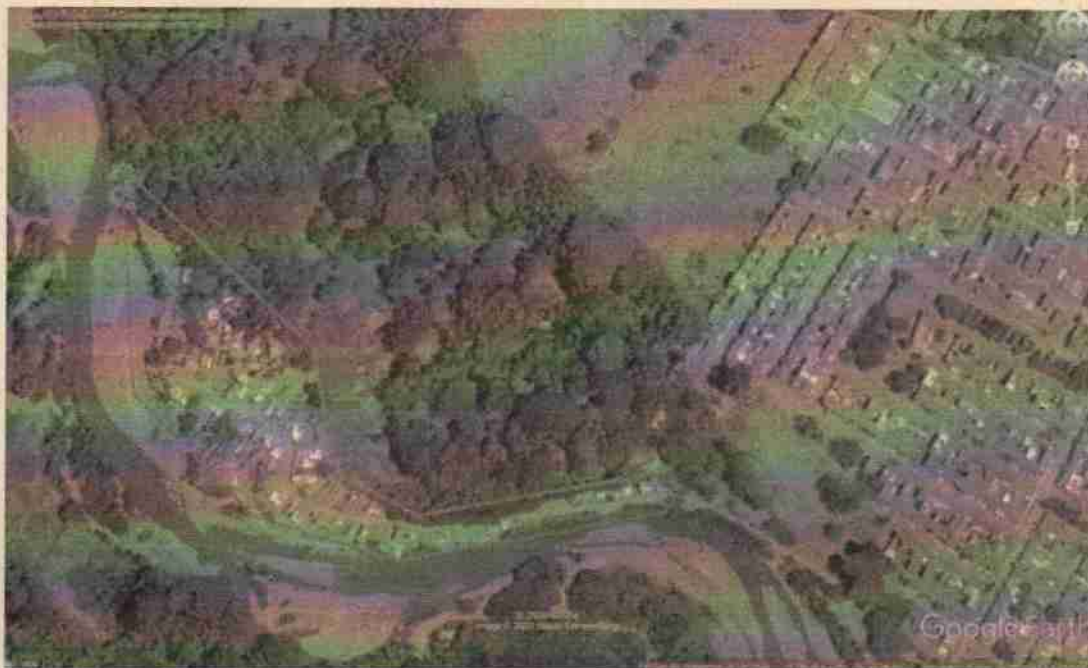
Figura 2. Detalle área general zona de invasión (subnormal) de la zona aluvial de inundación y forestal protectora de la margen derecha del río Tuluá, aguas abajo de la Urbanización La Paz. (Google Earth, foto aérea 01/10/2020)

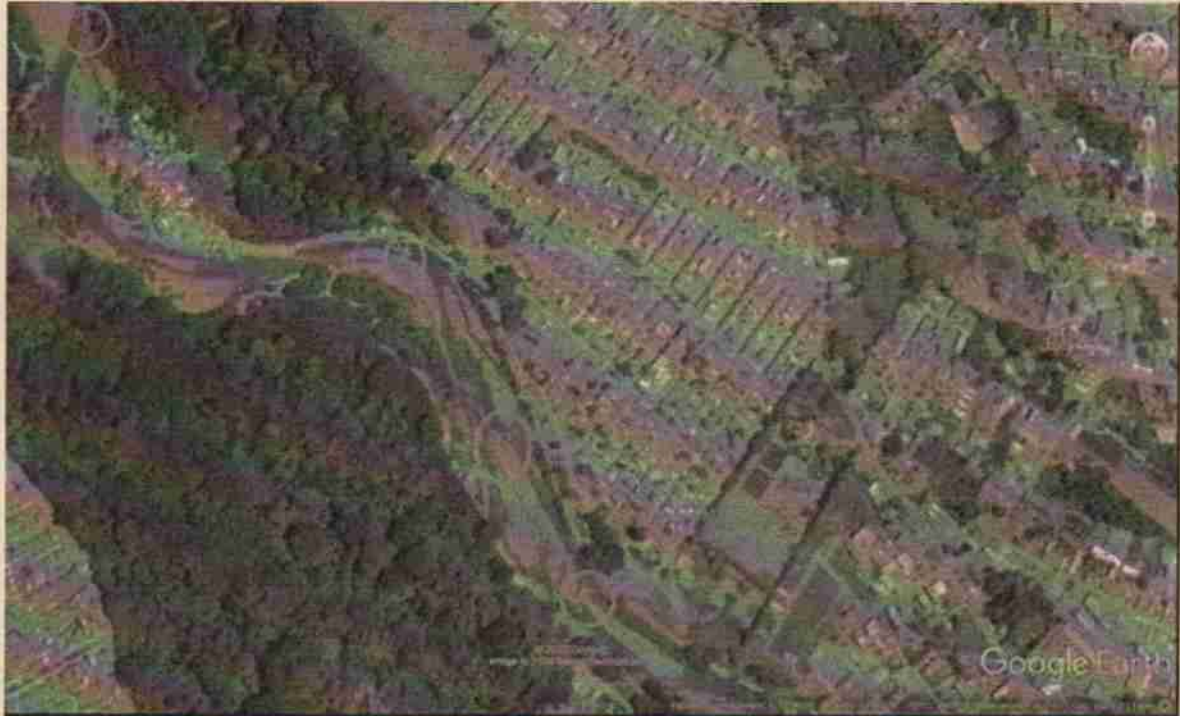
En razón de lo anterior, en reunión del CMGRD de Tuluá, se determinó realizar una visita técnica al sector, recorrido realizado entre los puntos 1 a 4 de la siguiente figura tomada de Google Earth 2020.

Figura 3. Detalle recorrido del río Tuluá, desde los límites de la Urbanización La Paz hacia aguas abajo (Google Earth, foto aérea 01/10/2020)

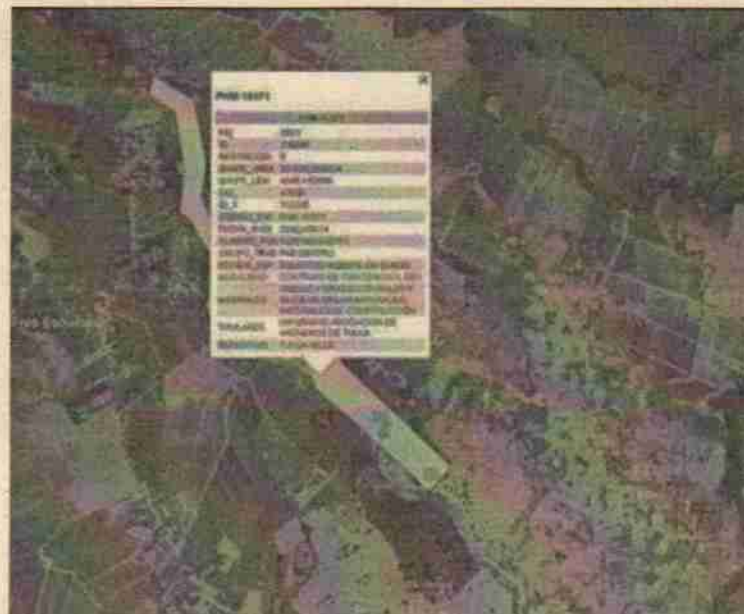
Figura 4. De acuerdo a consulta cartográfica de áreas solicitadas para actividad minera, se encuentra la PHM-16371 solicitada por la Asociación de Areneros de Tuluá, que incluye parte del área de invasión.

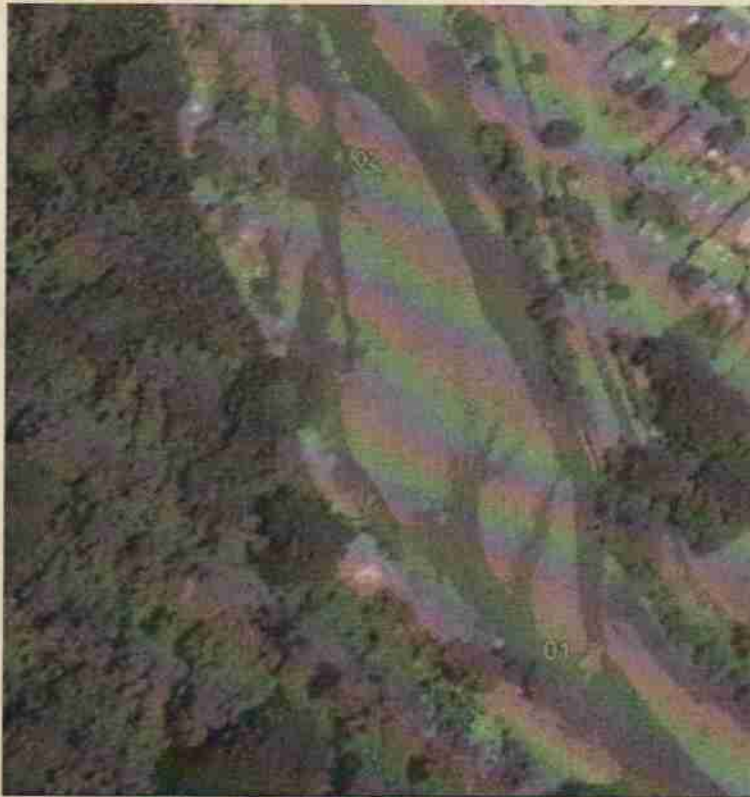
- Entre los puntos nombrados 1 y 2 de la figura 3, ver figura 6 siguiente y detalle de las fotografías tomadas en la visita ocular, encontramos una barra lateral sobre la margen izquierda, cuya amplitud genera que el canal activo del río (trenzado), se direcciona preferencialmente hacia la margen derecha, condición que determina tanto mayor grado de riesgo de desbordamiento ante crecientes mayores del río Tuluá, hacia los barrios ubicados sobre la margen derecha (El Paraíso y Urbanización La Paz entre otros), aun cuando sobre dicha margen existe un dique marginal contra inundaciones.

Figura 6. Zoom sobre fotografía aérea entre los puntos 1 y 2 georeferenciados, sobre barra lateral de materiales de arrastre del río Tuluá (Google Earth, foto aérea 01/10/2020)

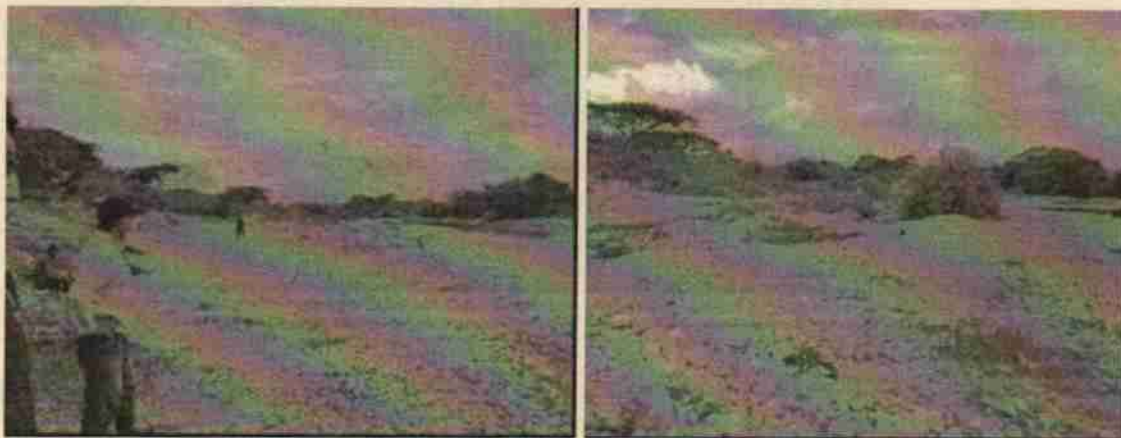
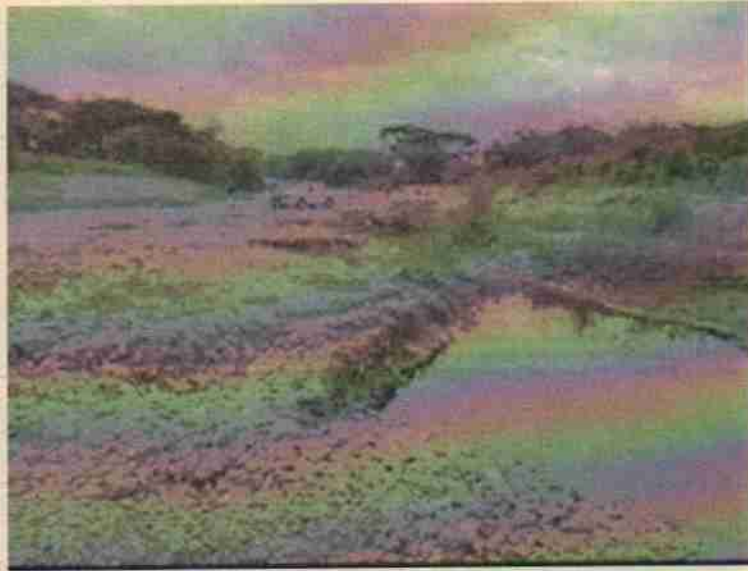
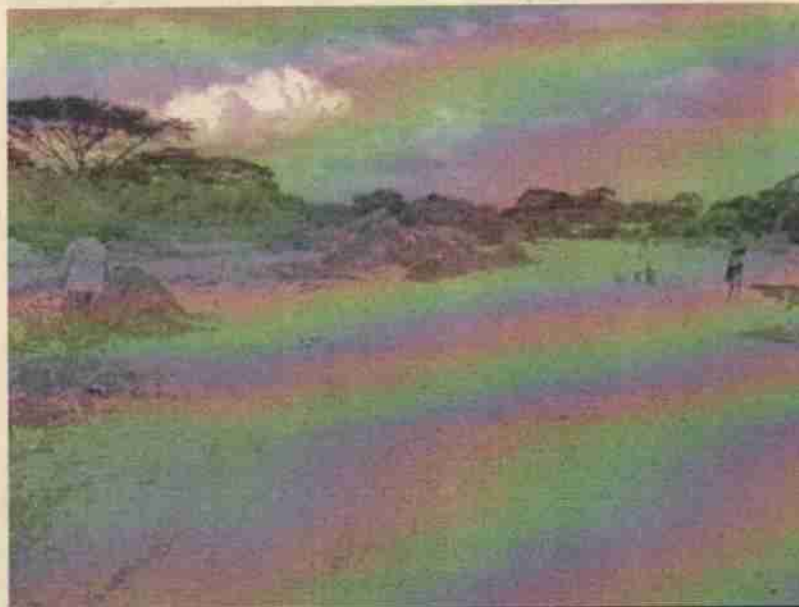
- En el sector se concentran explotadores manuales de materiales de arrastre, de subsistencia, que van dejando pequeñas "piscinas" dentro de las barras, las cuales "abandonan" temporalmente hasta lograr extraer a nivel el material de arrastre para la venta posterior.

Fotos 1, 2, 3 y 4. Detalle de la barra lateral sobre la margen izquierda, de una gran amplitud, evidenciando el canal activo del río sobre la margen derecha.

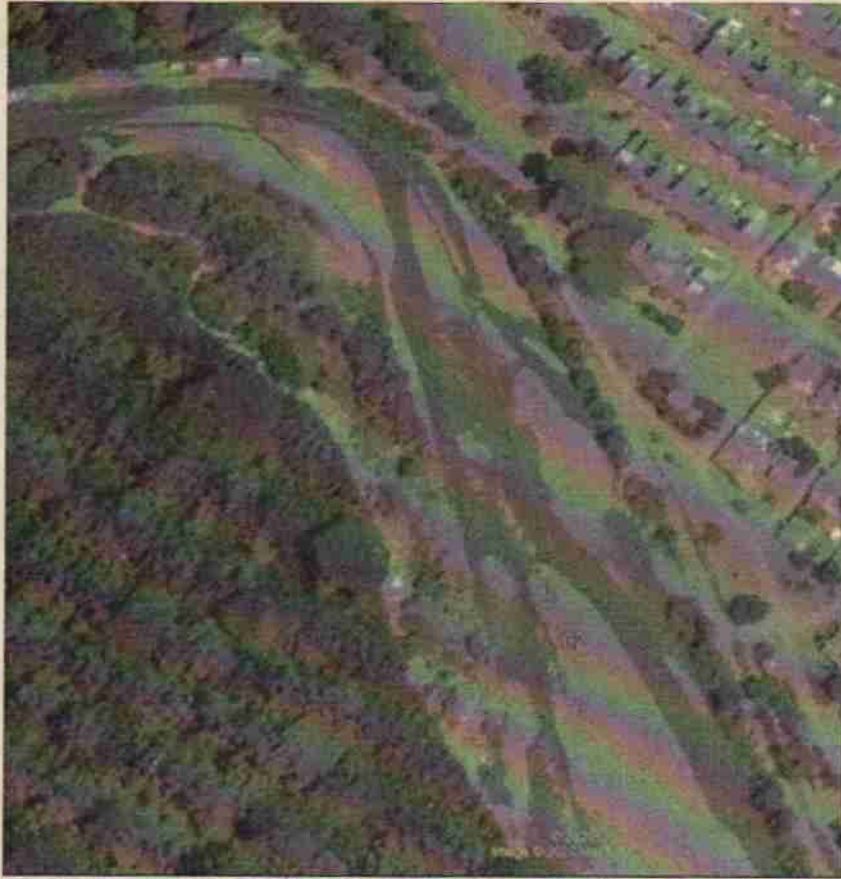
- Entre los puntos nombrados 2 y 3 de la figura 3, ver figura 7 siguiente y detalle de las fotografías tomadas en la visita ocular, encontramos como las barras de materiales del río, van direccionando de manera más directa el flujo de sus aguas hacia la margen derecha, hacia el sector donde se ubican las primeras "viviendas" de invasión (construidas en madera), además que a partir del punto 3, la dirección del cauce del río cambia su curso casi de manera ortogonal.

Figura 7. Zoom sobre fotografía aérea entre los puntos 2 y 3 georeferenciados, sobre barras laterales y centrales de materiales de arrastre del río Tuluá (Google Earth, foto aérea 01/10/2020)

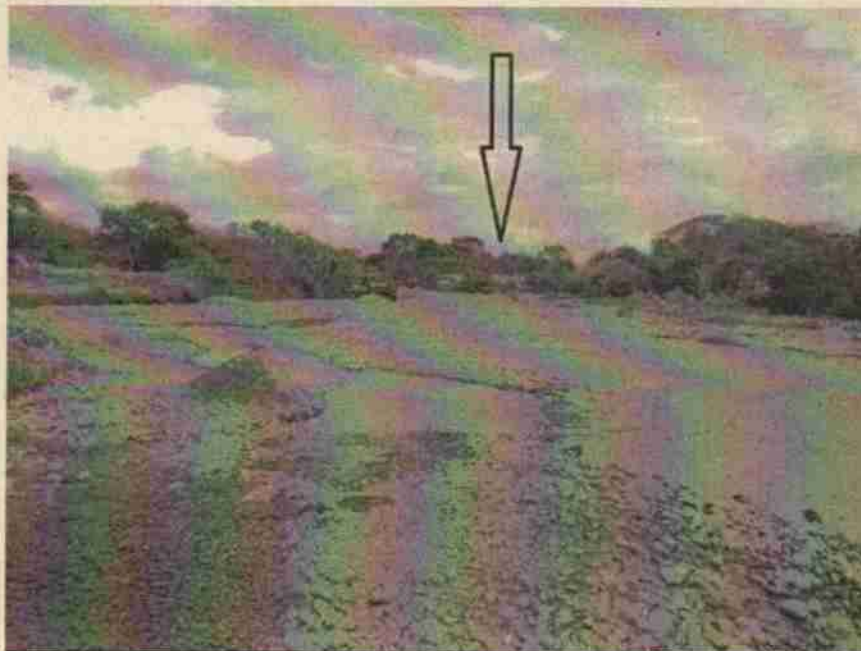
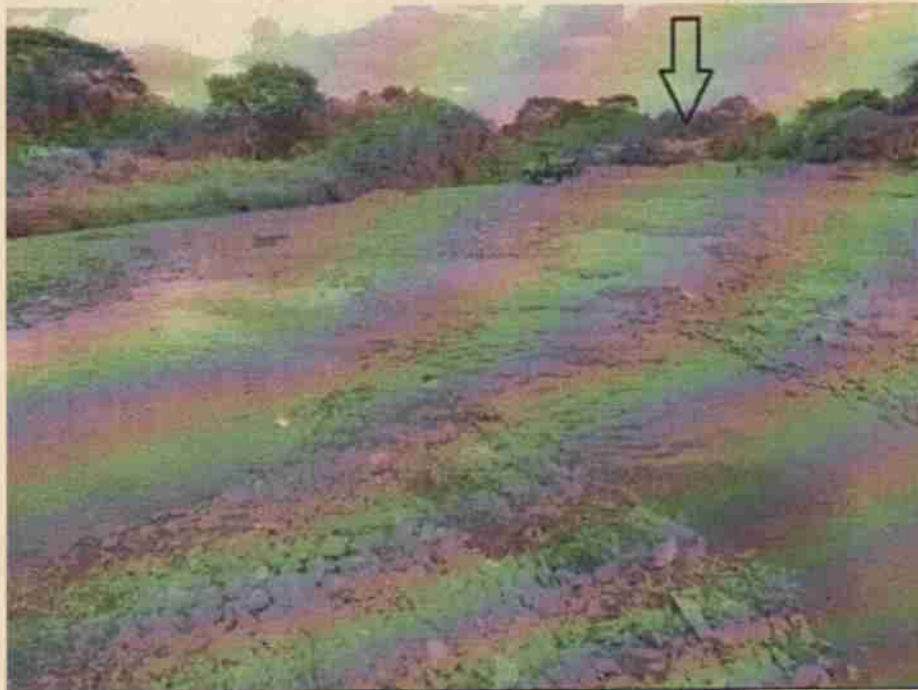
Fotos 5 y 6. Tomadas desde aguas arriba, en las que se señala las primeras viviendas de invasión; de igual manera la explotación manual de las barras del sector y la ampliación del canal activo del río y su direccionamiento hacia la margen derecha.

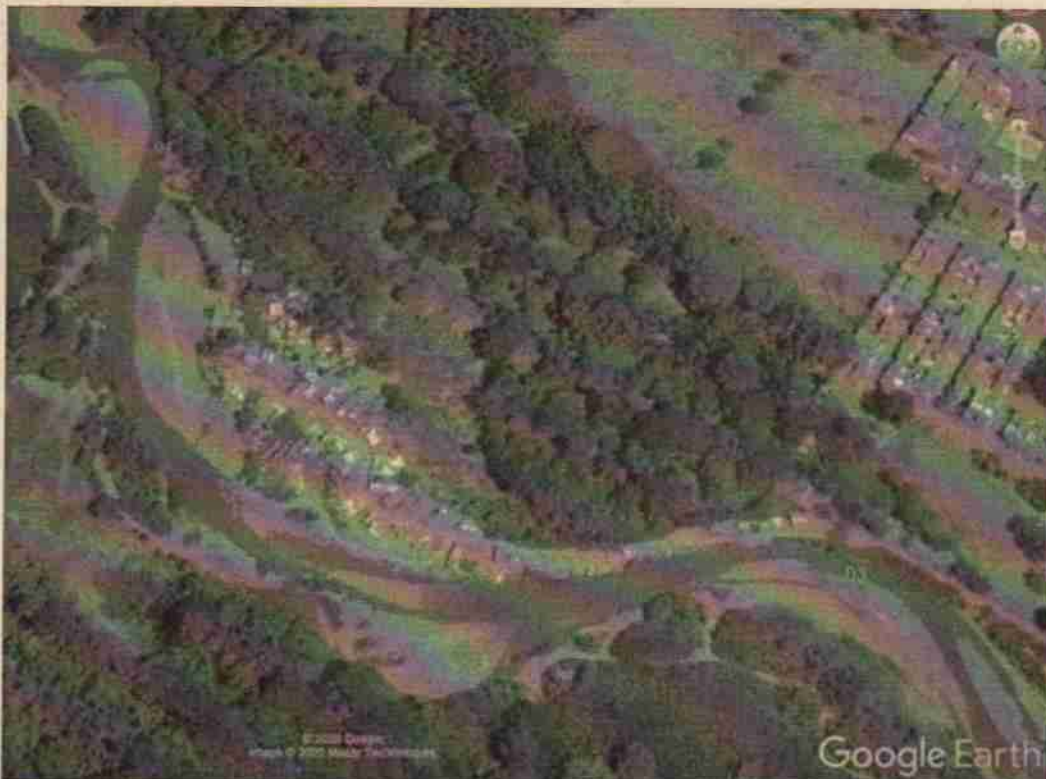
Entre los puntos nombrados 3 y 4 de la figura 3, ver figuras 8 y 9 siguientes y detalle de las fotografías tomadas en la visita ocular, encontramos la mayor concentración de viviendas subnormales, ubicadas dentro de la zona forestal de protección de la margen derecha y aluvial de inundación, sobre una barra lateral, de normal formación debido a la divagación natural del río, tal como se puede observar en la fotografía aérea (IGAC – CVC 1980-1990) tomada de GeoCVC 2020.

Figura 8. Zoom sobre fotografía aérea entre los puntos 3 y 4 georeferenciados, sobre barras laterales y centrales de materiales de arrastre del río Tuluá, en el sector donde se concentra la mayor cantidad de viviendas subnormales (Google Earth, foto aérea 01/10/2020)

- Previo a cualquier intervención del río, en el sector ubicado aguas abajo de la transversal 12, donde se ubica la zona de invasión (subnormal) tratada en el presente informe, se debe realizar una topobatimetría (planimetría y altimetría), donde se muestre el estado actual del río y el planteamiento de intervención. Se debe realizar los cálculos de volúmenes a movilizar para su disposición lateral, como los que se consideren necesario de extraer.

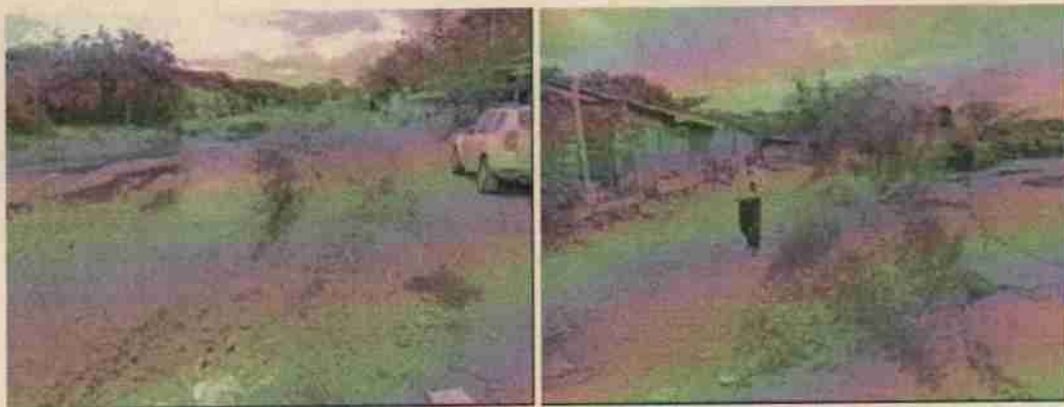
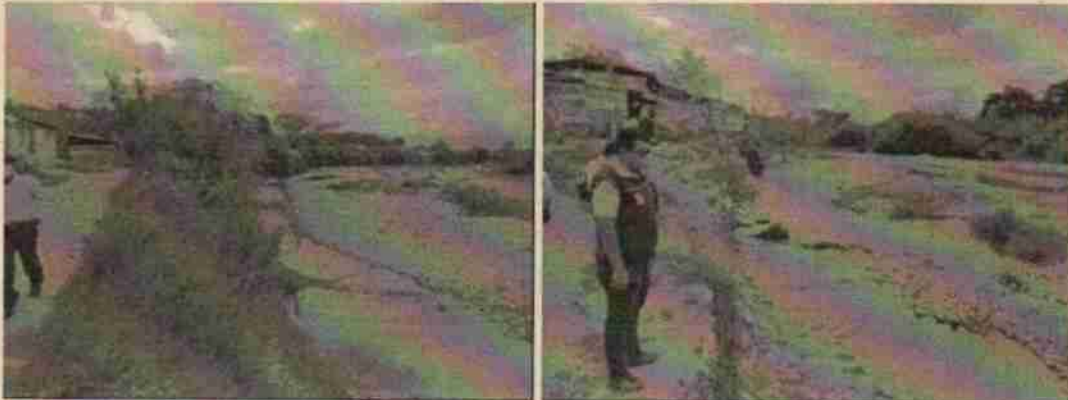
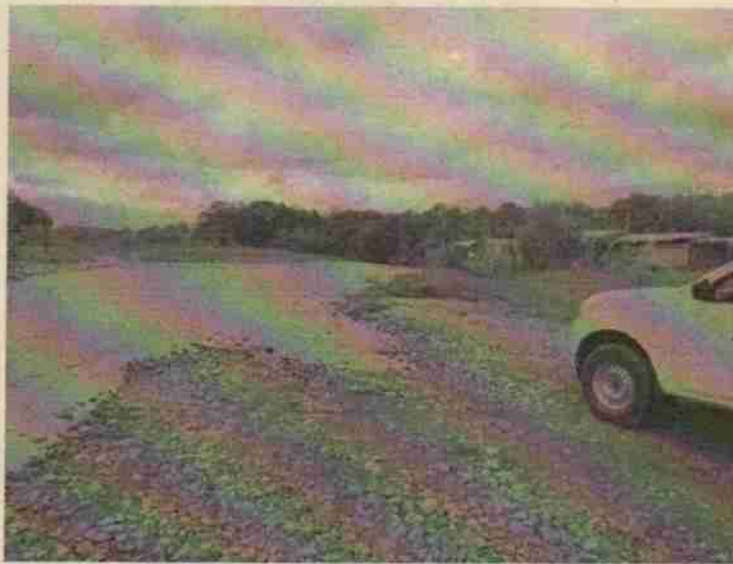
Fotos 8, 9, 10, 11 y 12. Fotos donde se evidencia la cercanía de las viviendas al canal activo del río Tuluá, donde además el proceso de retroceso de orillas es activo. La foto 12 muestra las últimas viviendas de invasión ubicadas aguas abajo.

Es de anotar que la topobatimetría resultante, se debe presentar a la CVC para su evaluación y de aprobarse su viabilidad técnica y ambiental, bajo lo determinado por la gestión del riesgo, presentarse al señor Alcalde Municipal de Tuluá, para que él autorice la intervención, ya que es su competencia, pues el CMGRD es un consejo consultivo y en él no se aprueban este tipo de intervenciones, se dan recomendaciones.

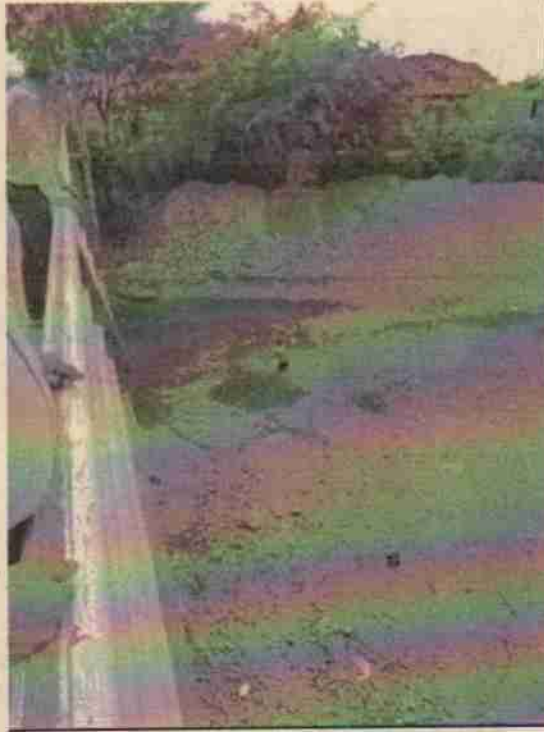
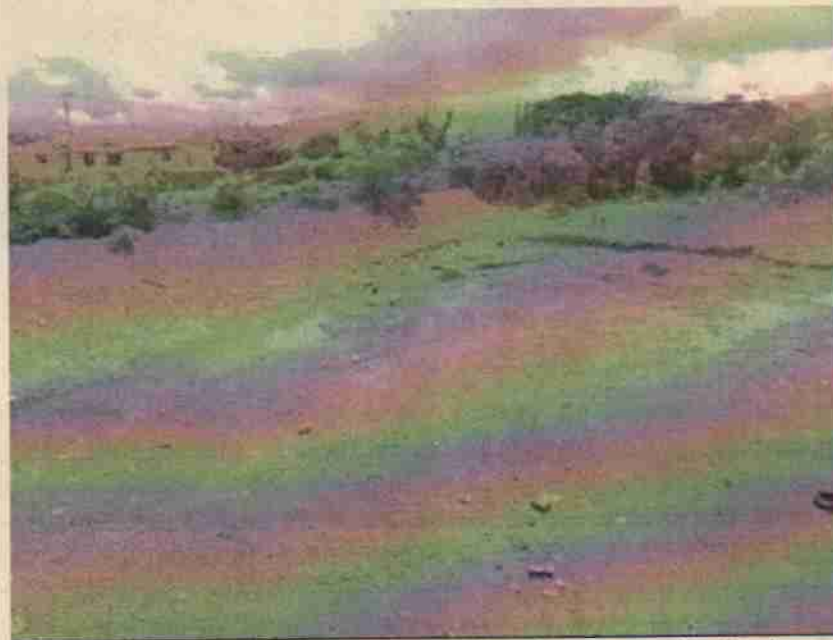
- De igual manera se realizó visita al sitio ubicado aguas arriba del puente vehicular de la transversal 12, evidenciando que además de las intervenciones manuales cerca del estribo derecho del puente, donde se evidencia explotación al menos de un metro debajo del nivel de las aguas del río, el depósito de un cordón de materiales de arrastre sobre la margen derecha, producto de intervención realizada por el municipio de Tuluá, con el fin de mitigar un poco el riesgo de desbordamiento por un muro, parcialmente agrietado, que existe sobre dicha ribera y que podría afectar las viviendas de la urbanización El Maná.

Fotos 13 y 14. Fotos donde se evidencia la intervención minera manual sobre la margen derecha a la altura del puente de la transversal 12 (foto 13), como la intervención mecanizada (raspado) de un tramo del río Tuluá cuyo material se depositó lateralmente a modo de cordón marginal.

- En relación al sector ubicado aguas arriba del puente de la transversal 12, a la altura de la urbanización El Maná, se recomienda se realice raspado del material de arrastre, señalado en la foto 16, de tal manera que no se profundice más del nivel existente en el sector ya intervenido. Dicho material se debe disponer a modo de cordón lateral, de manera similar al ya depositado en el sector ya intervenido y mostrado en la foto 15 del presente informe.

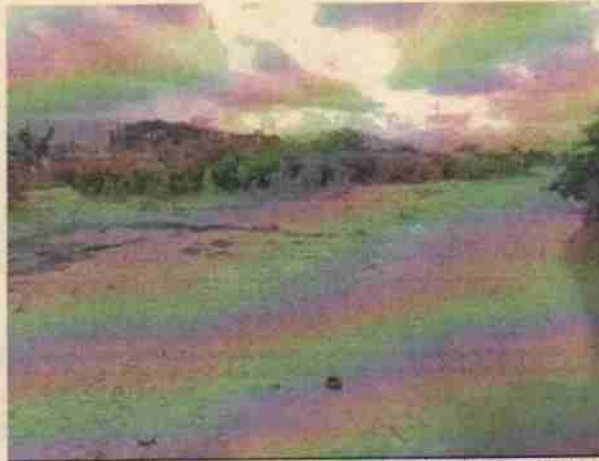
Fotos 15. Foto en la que se observa la intervención tipo "raspado" a la altura de la urbanización El Maná.

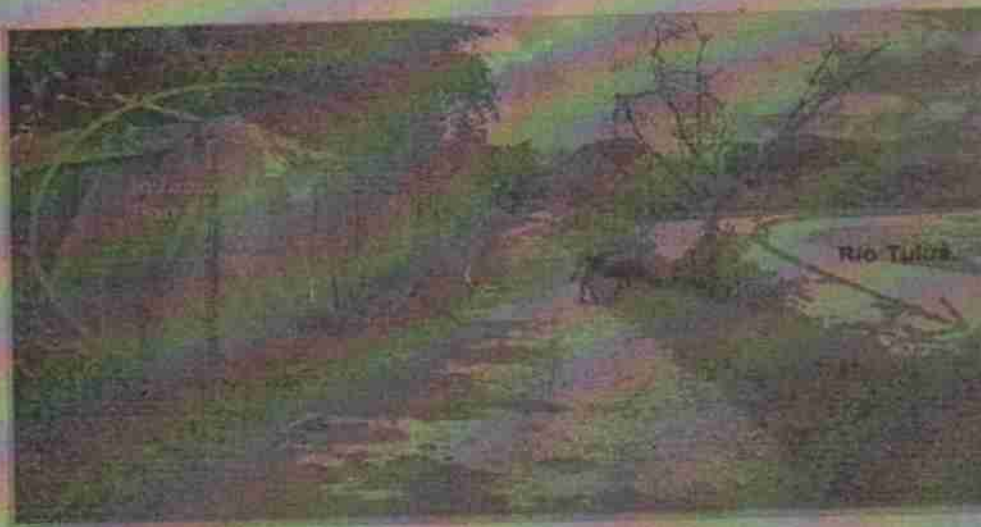
En el barrio San Francisco margen derecha del río Tuluá, se realizó recorrido, donde se observó que se han construido 34 viviendas, dentro de la zona forestal protectora del río Tuluá, frente al predio el Diamante, propiedad del señor Gildardo García, también se observó que se está presentando una tala afectando especies forestales como caña menuda, guadua, aliso, chambules, entre otros, el área afectada tiene un área aproximada de 2 Has. también se observó que se ha venido realizando depósito de residuos de construcción y residuos sólidos, en las coordenadas $4^{\circ}06'081''$ N - $76^{\circ}11'49.5''$ W, en este sector se constató que el lote hace parte de la zona forestal protectora del río Tuluá, este lote lo vienen utilizado para escombrera, donde han depositado residuos de construcción por parte de los volqueteros, de diferentes sectores del municipio de Tuluá, también se observó dispersos residuos sólidos, el sector tiene una vía carretable para vehículos lo que permite el depósito de estos escombros.

El río Tuluá dibuja una curva externa donde se observa erosión lateral, posibilitando la pérdida de la banca de la vía del predio presentando erosión marginal del dique construido debido a crecientes súbitas y presenta socavación por falta de zona forestal protectora que actualmente se encuentra en praderas también los taludes presentan una erosión con pendientes mayor al 80%, en las coordenadas $4^{\circ}06'36.76$ N y $76^{\circ}12'13.47$ W, el sector de la afectación.

Obsérvese el registro fotográfico, invasión de la zona forestal protectora del río Tuluá, frente al barrio San Francisco, margen derecha del río Tuluá.

Teniendo en cuenta lo anterior se presentará informe al Consejo Municipal para la Gestión del Riesgo de Desastre del Municipio de Tuluá, y Secretaría de Gobierno para su conocimiento y que tome las acciones pertinentes de acuerdo a sus competencias.

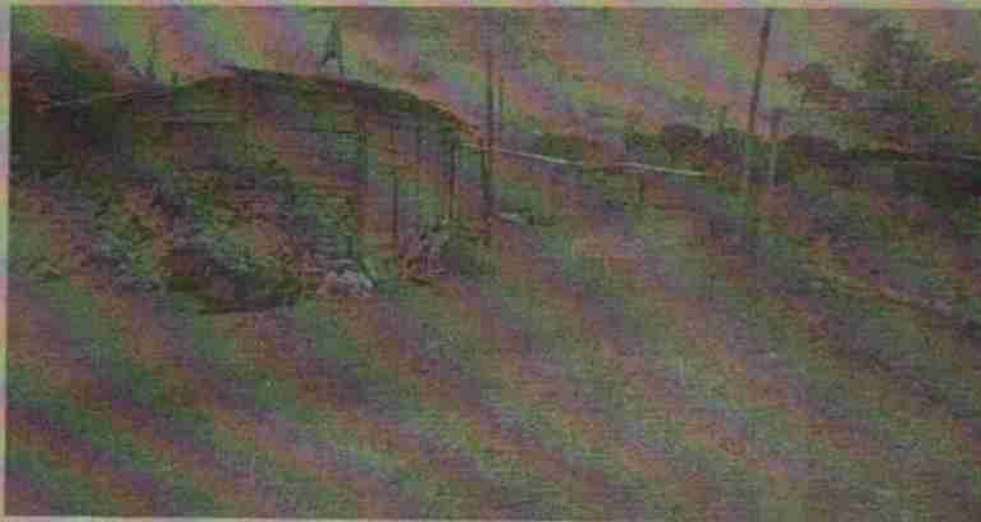
Obsérvese el registro fotográfico, invasión de la zona forestal protectora del río Tuluá, frente al predio El Diamante propiedad el señor Gildardo García, corregimiento de los Caímos.

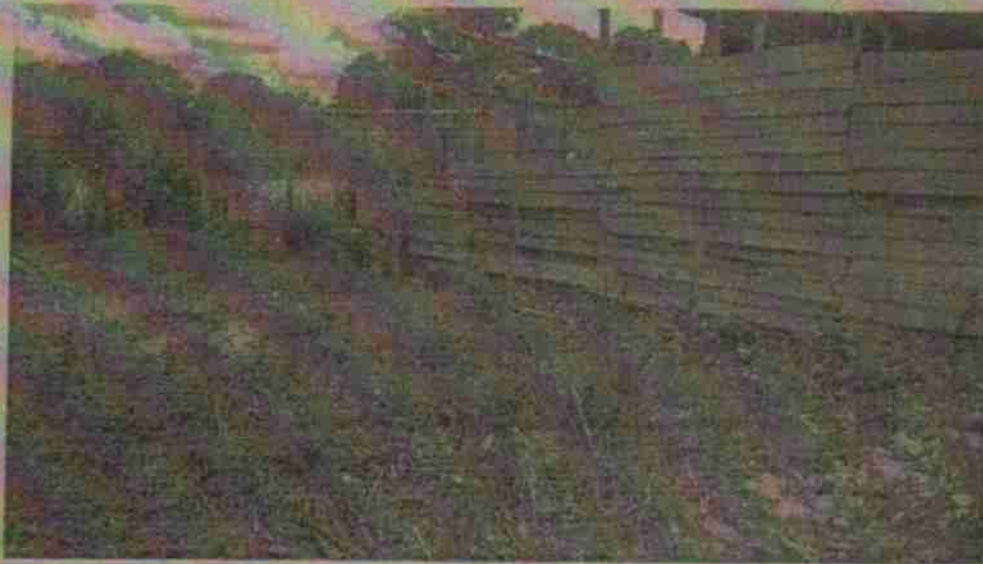
Obsérvese el registro fotográfico, la afectación a la zona forestal protectora que hace parte del lecho del río y el predio El Diamante propiedad el señor Gildardo García, corregimiento de los Caímos.

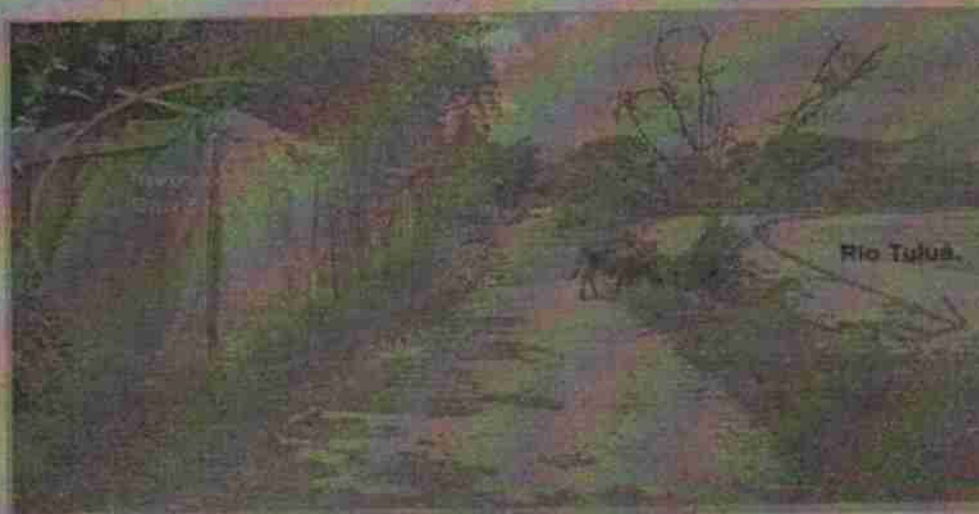
En el barrio San Francisco y La Paz, margen derecha del río Tuluá, se realizó recorrido, donde se observó que se han construido 34 viviendas, dentro de la zona forestal protectora del río Tuluá, frente al predio Corinto, propiedad del señor Gildardo García, el propietario aduce que han llegado diferentes personas al sector y que está siendo afectado por el robo de la especie guadua y han talado algunas especies forestales como el mestizo y cedros, también se observó que se está presentando una tala afectando especies forestales como caña menuda, guadua, aliso, chambules, cedros entre otros, el área afectada tiene un área aproximada de 2 Has, en el recorrido se encontró que están arrojando residuos de construcción y residuos sólidos, en las coordenadas $4^{\circ}06'081''\text{N} - 76^{\circ}11'49.5''\text{W}$, el lote afectado por la tala, que hace parte de la zona forestal protectora del río Tuluá, sobre la margen derecha del río Tuluá y los barrios antes mencionados existe una vía carretable que la vienen utilizando los volqueteros con escombros de construcción y dejándolos dentro del lecho del río.

El río Tuluá dibuja una curva externa donde se observa erosión lateral, posibilitando la pérdida de la banca de la vía del predio presentando erosión marginal del dique construido debido a crecientes súbitas y presenta socavación por falta de zona forestal protectora que actualmente se encuentra en praderas también los taludes presentan una erosión con pendientes mayor al 80%, en las coordenadas $4^{\circ} - 06' - 36.76\text{N}$ y $76^{\circ} - 12' - 13.47\text{W}$, el sector de la afectación.

Obsérvese el registro fotográfico, invasión de la zona forestal protectora del río Tuluá, frente al barrio San Francisco y La Paz, margen derecha del río Tuluá.

Oficiar al Consejo Municipal para la Gestión del Riesgo de Desastre del Municipio de Tuluá y Secretaría de Gobierno para su conocimiento y actúe de acuerdo a sus competencias.

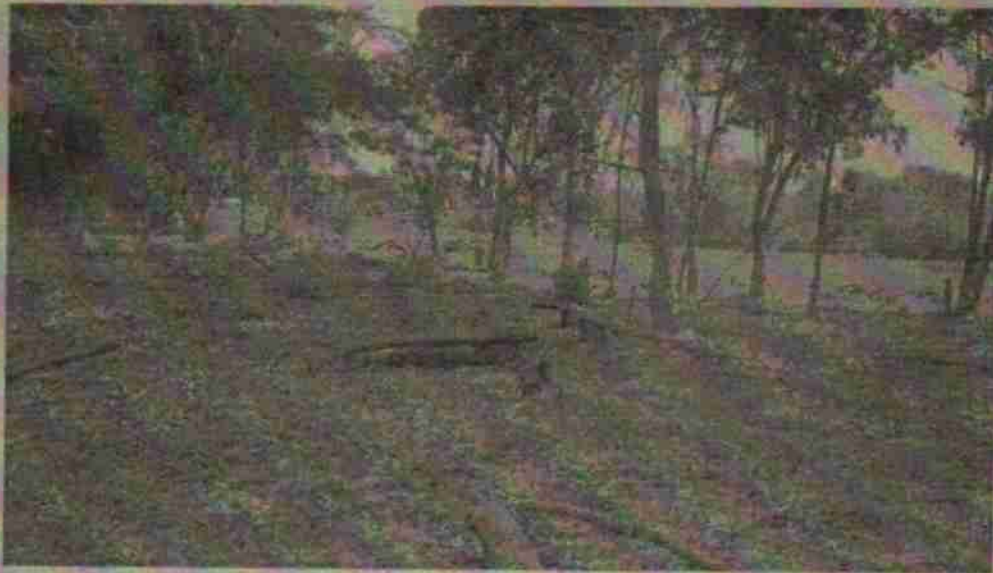
Obsérvese el registro fotográfico, infracción forestal dentro de la zona forestal protectora del río Tuluá, frente al predio Corinto, propiedad el señor Gildardo García Hurtado, corregimiento de los Caímos.

Oficiar al señor Gildardo García, para que presente descargos sobre la infracción forestal presentada en su predio denominado Corinto (colinda con el río Tuluá en su margen derecha), ubicado en la vereda Los Caímos, municipio Tuluá.

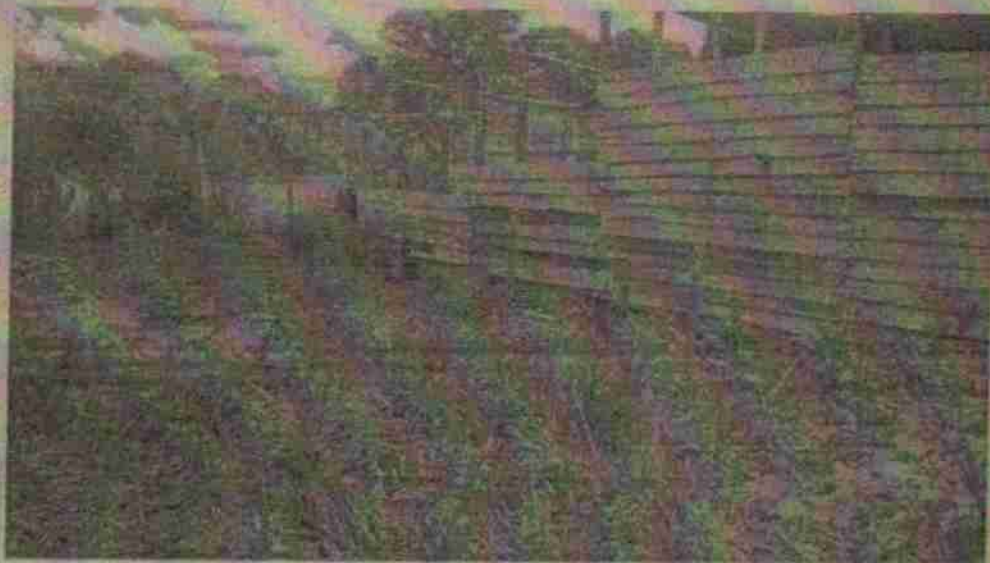
Obsérvese el registro fotográfico, la invasión y la afectación a la zona forestal protectora que hace parte del lecho del río y el predio Corinto, propiedad el señor Gildardo García, corregimiento de los Caímos.

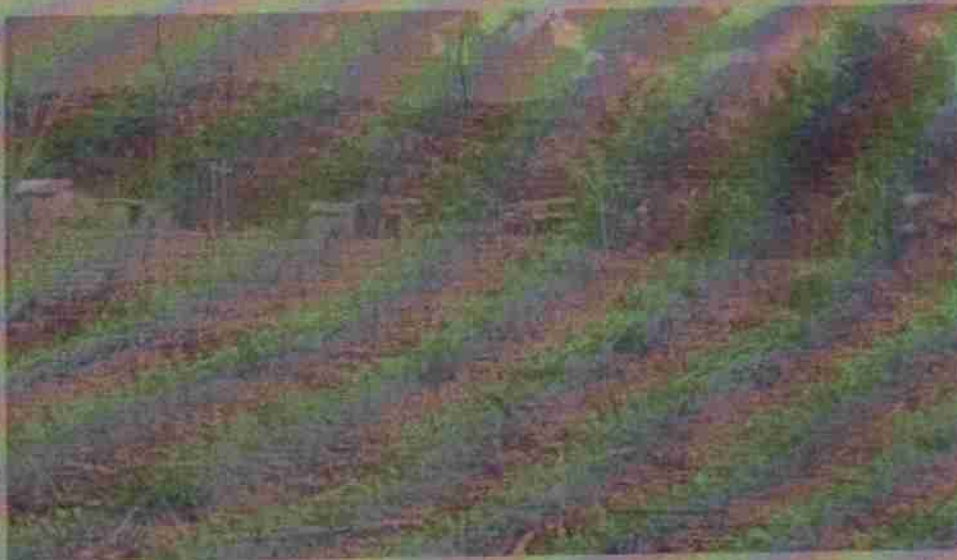
Obsérvese el registro fotográfico, la invasión y la afectación a la zona forestal protectora que hace parte del lecho del río y el predio Corinto, propiedad del señor Gildardo García, corregimiento de los Caímos.
