INFORME DE VISITA

Río Tuluá margen derecha cerca a La parcelación Los Guadales, corregimiento Bocas de Tuluá, jurisdicción del municipio de Tuluá, Valle del Cauca.
Coordenadas geográficas: O = 76°13'29,00" N = 04°08'14,20"

Realizar visita y conceptuar sobre denuncia de construcción de obras en predio sobre la margen izquierda del río Tuluá, al parecer afectando por desbordamiento del río Tuluá, los predios ubicados sobre la margen opuesta, de manera especial a la parcelación Los Guadales. y dar recomendaciones de manejo.

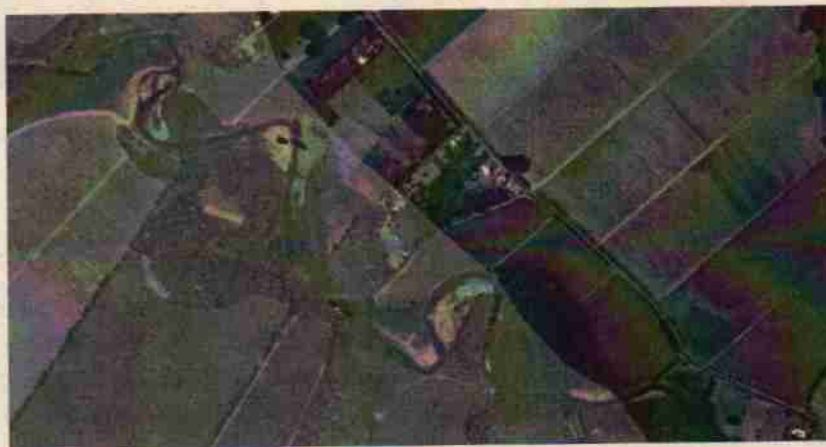
- En la margen izquierda del río Tuluá, a la altura del predio propiedad del señor Álvaro Perea, se hincaron unos postes de "madera", que el día 16 estaban cubiertos con lona de color verde y que el día de la visita que genera el presente informe, solo quedan las evidencias de los postes de "madera" hincados

- Sobre la margen derecha, se evidencia el desbordamiento del río Tuluá hacia los predios de quien realiza la denuncia anónima, sin embargo, sobre el borde actual de la margen derecha, por donde se presentó el desbordamiento del río Tuluá, un importante proceso de retroceso de orilla, ubicado aguas arriba donde se hincaron los postes ya mencionados.

- El río Tuluá en el sector de análisis, revisados las fotografías aéreas del año 2020 y el trazo del río planteado en el aplicativo GeoCVC 2022, muestran la alta movilidad lateral, la cual, en el sector de interés, se evidencia una importante movilidad meándrica, facilitando el desbordamiento hacia los predios afectados temporalmente por inundación. Al sitio han llegado aguas de desbordamiento del río Cauca.

La obra, tipo "trincho" construido sobre la margen izquierda, no tiene incidencia directa del desbordamiento del río Tuluá sobre la margen derecha, en un sector ubicado aguas arriba y donde se presenta un importante retroceso de orilla, que antes crecientes mayores del caudal, superando las condiciones a banca llena, se desborda e inunda temporalmente los lotes de la parcelación Los Guadales.

Los afectados por el desbordamiento del río Tuluá, deben plantear una obra contra inundaciones, para lo cual deberán realizar el respectivo trámite de ocupación de cauce y construcción de obras hidráulicas ante la CVC.
