Actuación a notificar: Caso No 633782022

INFORME DE VISITA

Predio rural y viviendas ubicadas en zona declarada de alto riesgo, vereda La María, jurisdicción del municipio de Sevilla, Valle del Cauca, Coordenadas Geográficas, 04°15' 54.280"N 75° 56' 20,302"W. Altura 1.600,5 msnm.

Atender denuncia ambiental anónima, por contaminación por vertimientos de aguas negras y cochera, caso con radicado CVC No. 633782022.

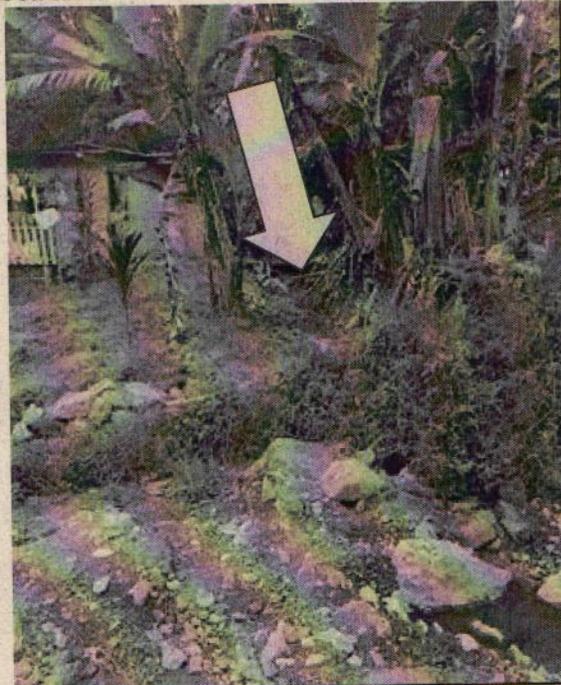
También se observaron tres (3) viviendas ubicadas al frente de la vía vehicular presuntamente de propiedad de los señores Luz Angélica Restrepo Bernal, celular 3108212514, Ángela María Fonseca, C.C No. 1.113.306.226, y Robinson Gaitán Satizabal, C.C No. 1.113.309.074, cuyas aguas servidas, incluidas las del predio La Mina, son dispuestas a un canal abierto para evacuación de aguas lluvias que atraviesa por detrás de las viviendas y al no existir una alcantarilla o vox coulvert en funcionamiento que permita el paso de las aguas al paso de la vía estas discurren sobre la banca; se observan varios depósitos de estas aguas

Imagen 6. Canal donde se disponen las aguas negras

Remitir al CMGRD para que se analice el caso de las viviendas que fueron construidas dentro de la zona declarada como de alto riesgo para que evacuen las viviendas ante la imposibilidad de construir alcantarillado o instalar sistemas sépticos individuales. Limpiar el canal abierto para que permita que las aguas del nacimiento y aguas lluvias drenen hacia la vía.

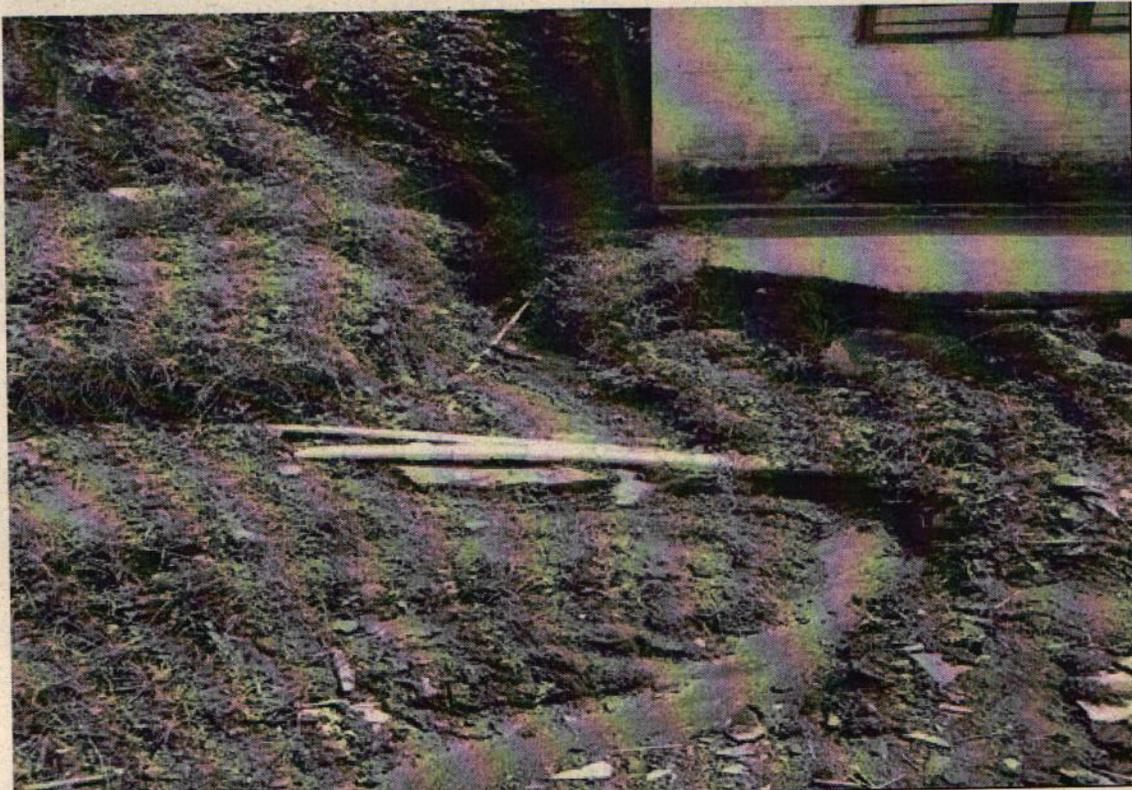
Las aguas provenientes de un nacimiento de agua que se origina en el predio La Mina son conducidas por un canal abierto por el costado de la vivienda del señor Robinson Gaitán Satizabal y se infiltran por debajo de la vía carreteable.

Imagen 7. Aguas provenientes de un nacimiento de agua del predio La Mina son conducidas por canal abierto por el costado de la vivienda del señor Robinson Gaitán Satizabal y se infiltran por debajo de la vía carreteable.
