AVISO

RADICADO N° 658992022

INFORME DE VISITA

Realizar visita ocular para atender radicado PQR No. 659032022 interpuesto por el señor Guillermo Sierra Rodas y 658992022 anónimo del 20 de julio de 2022 relacionadas por la afectación a un nacimiento de agua y corte de guadua.

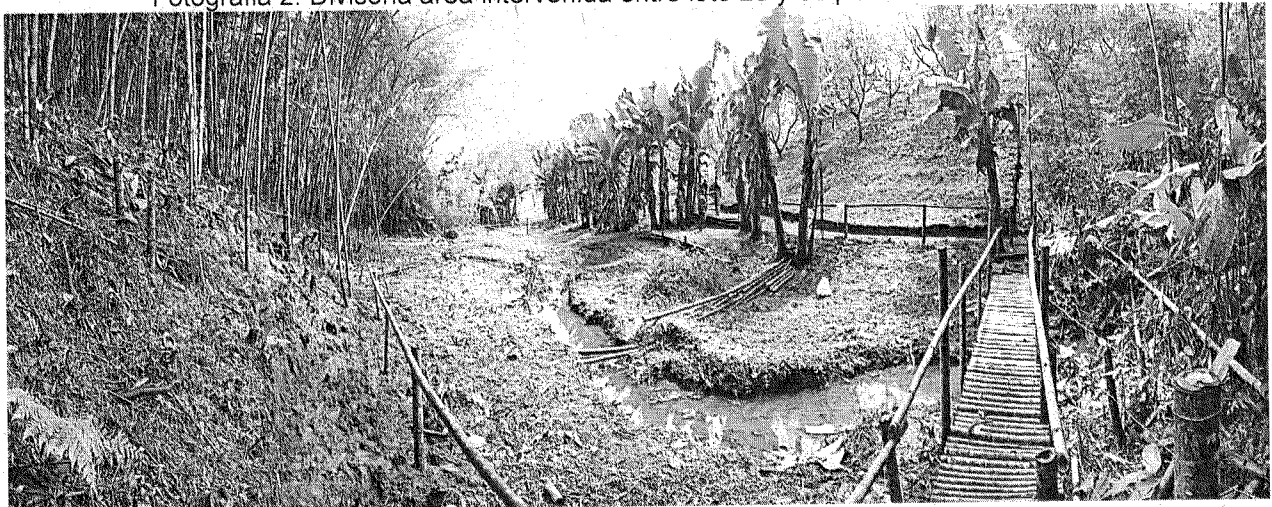
Fotografía 2. Divisoria area intervenida entre lote 28 y 30 parcelacion Villa Nueva

El área intervenida cuenta con una distancia de 30 metros de largo por 25 metros de ancho aproximadamente, a lo ancho del cauce se observa un puente construido en guadua el cual mide 1 metro de ancho por 6 metros de largo.

La guadua intervenida presenta cortes sobre el primer nudo, pero no están inclinados para evitar que el agua pueda llegar a afectar la mata. Según la medición del área total del guadua, este cuenta con 0.33 ha aproximadamente.

Realizando la revisión al área del guadua se resalta que esta intervención fue más un mantenimiento al guadua, ya que se observa gran cantidad de guadua hecha y sobremadura por falta de mantenimiento. La guadua no fue comercializada y fue usada para la construcción del puente y alindamiento del lote.

De acuerdo a lo manifestado por los dos propietarios del predio no se tiene claridad hasta donde llega el lindero del lote No. 30 y el del lote No. 28; por lo que se les aclara que para el caso de afectaciones en bien ajeno deben dirimirlo ante una inspección de policía y para definir los linderos deben acudir a la oficina de registro público para esclarecerlo con la documentación con que cuentan.

Se recomienda al propietario del lote 30 dejar el área intervenida en reposo para propiciar su regeneración natural. Consecuentemente se recomienda una amonestación escrita al señor Gustavo de Jesús Mendoza Giraldo para que se abstenga de realizar este tipo de actividades sin contar con el respectivo permiso de la entidad ambiental competente.

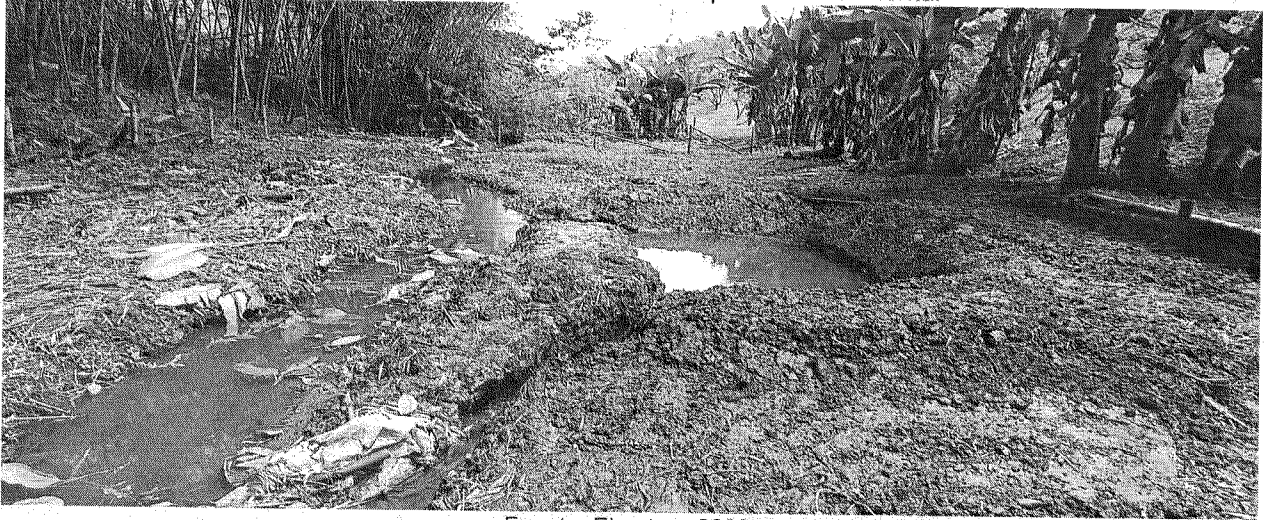
Fotografía 3. Poseta construida para fin ornamental

En cuanto a lo que se menciona en la denuncia de la construcción de un dique, no se evidencia ninguna obstrucción al cauce ni tupia que altere la dinámica hidráulica del agua; lo que se encontró fue una poseta en tierra ubicada a un costado del cauce del nacimiento y cuyo fin es ornamental.
