Corporación Autónoma
Regional del Valle del Cauca

INFORME DE VISITA

RESOLUCIÓN 0710 No. 0712 001286 -2018
(28 de septiembre de 2018)

**“POR LA CUAL SE REVOCA UNA ACTUACIÓN ADMINISTRATIVA
SANCIONATORIA Y SE ADOPTAN OTRAS DISPOSICIONES”**

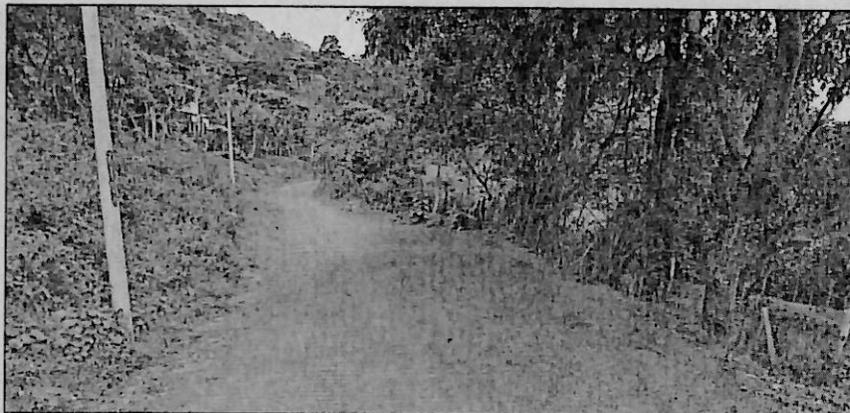
El día 15 de noviembre de 2022 se realizó visita a la vereda Montañuelas, corregimiento del Saladito, en las coordenadas 1.053.955 W, 875.110 N, coordenadas geográficas 03°27'59.99"N, 76°35'31.00"W, Santiago de Cali-Valle del Cauca Imagen 1.

Imagen 1. Visita al predio indicado en el oficio, en las coordenadas coordenadas 1.053.955 W, 875.110 N.
