## AVISO

**Radicado 31282024**

## INFORME DE VISITA

Atender radicado **31282024**, relacionado con una denuncia ambiental por intervención de la quebrada Los Ángeles con construcción y uso del cauce en la vereda Piedras De Moler, municipio de Alcalá, Valle del Cauca.

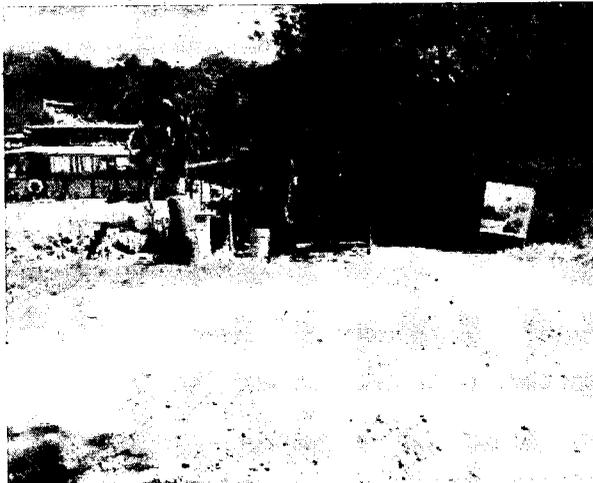
- Se evidencia un puente hecho en material de madera y hierro que comunica la vereda Piedras de Moler de Alcalá con el balneario La Playita en Calamonte Ulloa.

- Considerando que el puente construido para comunicar el sitio y el parqueadero donde se realiza la actividad comercial se encuentran dentro de la franja forestal protectora de la quebrada Los Ángeles se considera un riesgo para las personas y la infraestructura del sector.

Ilustración 5 PUNTE CONSTRUIDO SOBRE LA QUEBRADA LOS ANGELES PARA ACCESO DE VEHICULOS. DANIEL H. CVC 2024.

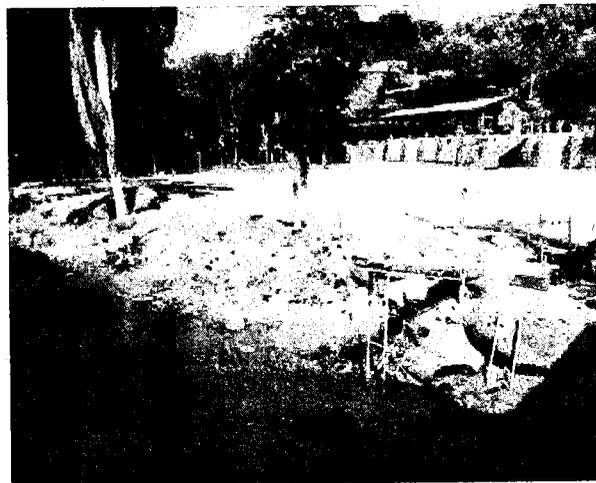
- Se observa un parqueadero en la franja forestal protectora de la quebrada Los Ángeles sin cobertura vegetal.
- El predio donde se hace la visita se encuentra localizado dentro del área rural.

Ilustración 6. PARQUEADERO LA PLAYITA ULLOA EN FRANJA FORESTAL PROTECTORA SIN COBERTURA VEGETAL. DANIEL H. CVC 2024.

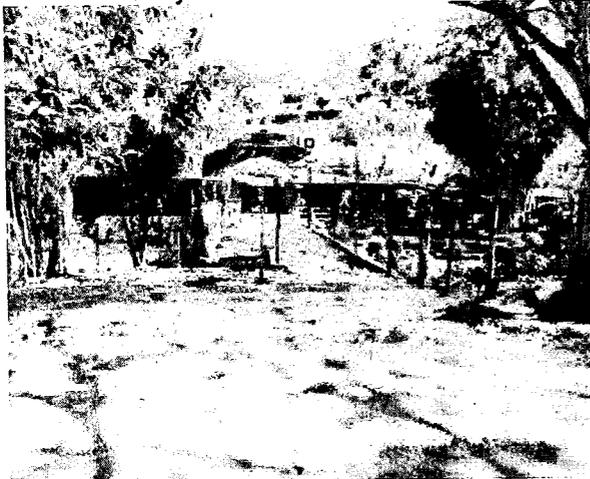
- Se evidencia un puente hecho en material de concreto, madera y hierro que comunica la vereda Piedras de Moler del municipio de Alcalá con el balneario El Oasis en Calamonte Ulloa.

- Considerando que el puente construido para comunicar el sitio y el parqueadero donde se realiza la actividad comercial se encuentran dentro de la franja forestal protectora de la quebrada Los Ángeles se considera un riesgo para las personas y la infraestructura del sector.

Ilustración 7. PUENTE QUE COMUNICA A LA VEREDA PIEDRAS DE MOLER CON EL ESTABLECIMIENTO EL OASIS. DANIEL H. CVC 2024

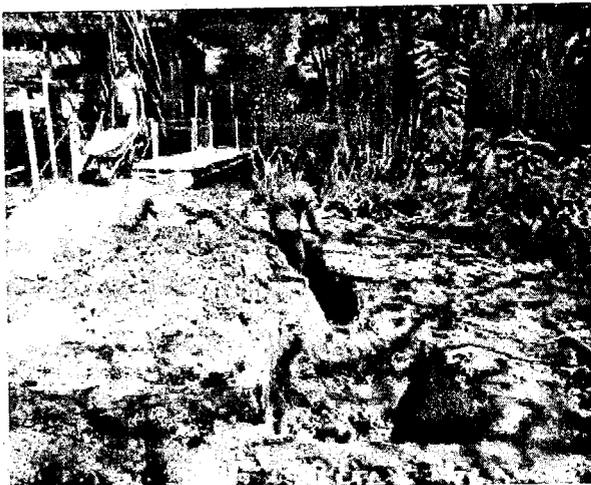
- Se observa un puente pequeño hecho en madera y hierro que cruza de la vereda Piedras de Moler del municipio de Alcalá a la vereda Calamonte del municipio de Ulloa, cruzando la quebrada los Ángeles, se evidencia la excavación en la franja forestal protectora de la quebrada Los Ángeles y según lo observado para hacer los cimientos de un puente vehicular que están construyendo varias personas en el sitio.

Ilustración 9. EXCAVACIÓN A AMBOS LADOS DE LA FRANJA FORESTAL PROTECTORA DE LA QUEBRADA LOS ANGELES. DANIEL H. CVC 2024.

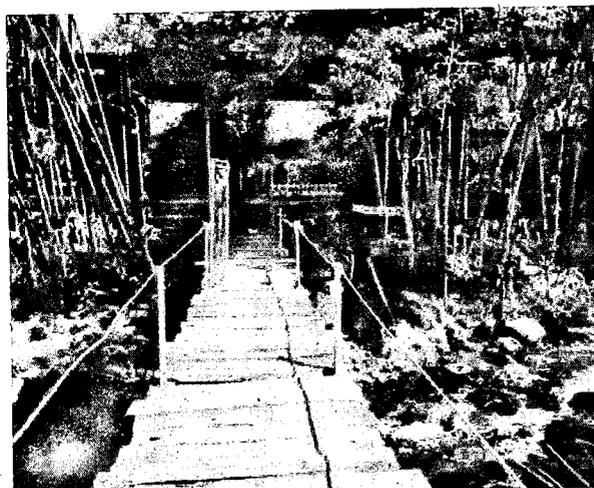
- Considerando que el puente construido y el que está en construcción para comunicar el sitio y el parqueadero donde se realiza la actividad comercial se encuentran dentro de la franja forestal protectora de la quebrada Los Ángeles se considera un riesgo para las personas y la infraestructura del sector.

Ilustración 10. PUENTE QUE CRUZA LA QUEBRADA LOS ANGELES HACIA BALNEARIO 1.

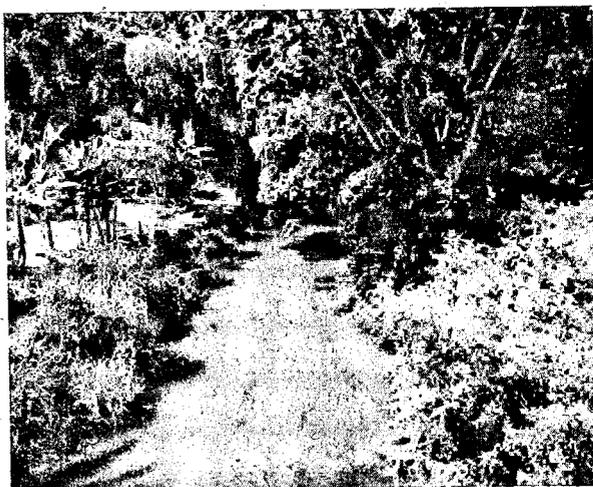
De igual manera, en la parte baja de la quebrada los Angeles cerca del puente que comunica al municipio de Ulloa y Alcalá se evidencian varias (5) residencias que se encuentran cerca de la franja forestal protectora de la quebrada Los Angeles próximas a la desembocadura de la quebrada al río La Vieja, en las veredas Piedras de moler y Vereda Calamonte municipios de Alcalá, y Ulloa, Valle del Cauca, en las cuales no había personas o manifestaron no estar interesados en hablar con los funcionarios de CVC, de la misma forma en una parte de ellas hay cultivo de Musáceas y rastrojos altos.

Ilustración 11. QUEBRADA LOS ANGELES EN SU DESEMBOCADURA AL RIO LA VIEJA CON INVASION A LA FRANJA FORESTAL PROTECTORA. DANIEL H. CVC 2024.

Remitir a la coordinación de la cuenca La Vieja -Obando para continuar los trámites administrativos correspondientes.

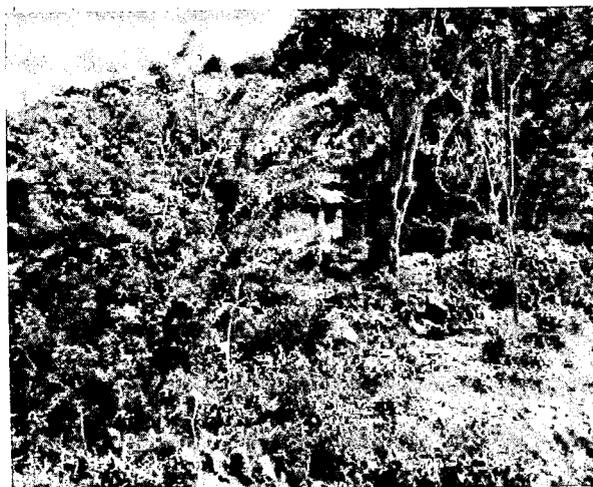
Ilustración 12. INFRAESTRUCTURAS CONSTRUIDAS EN LA FRANJA FORESTAL DE LA QUEBRADA LOS ANGELES CERCA DEL PUENTE QUE COMUNICA LOS MUNICIPIO DE ULLOA Y ALCALA. DANIEL H. CVC 2024.

De igual manera, las viviendas que se encuentran en la parte baja de la quebrada los Ángeles en su franja forestal protectora también corren riesgo por estar en mencionada franja.
