## AVISO DE NOTIFICACION DE UNA DENUNCIA ANONIMA

**Actuación a notificar:** No. Radicado CVC 94372024

## INFORME DE VISITA

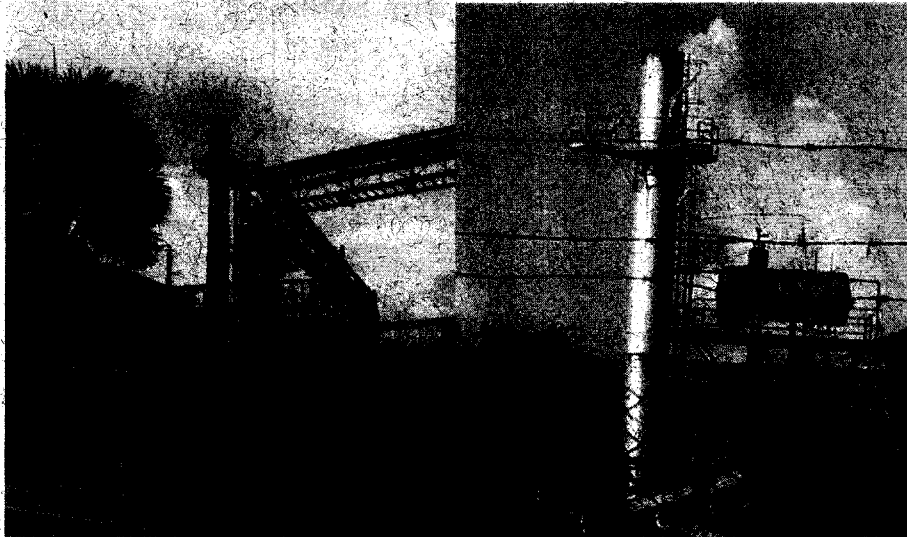
Foto. Chimenea generadora de material particulado

La emisión de material particulado generado a la atmósfera por la caldera Cook de la empresa Trapiche el Trébol, no cumple el estándar de emisión admisible establecido en el artículo 18 de la Resolución 909 de 2008, de acuerdo a los resultados obtenidos en el muestreo realizado por el laboratorio ambiental de la CVC.

La CVC requirió mediante oficio 0732-354282023, realizar los ajustes en la caldera y en sus procesos de producción y se está a la espera de la respuesta por parte del Trapiche el Trébol.
