AUTO DE TRÁMITE 019 2024

“Por el cual se abre Indagación preliminar de carácter administrativa ambiental”

INFORME DE VISITA

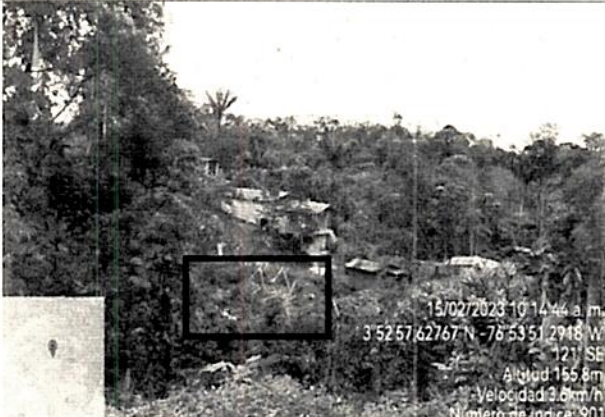
<p>Foto 1. Perfil del terreno en proceso de construcción de vivienda</p>

Esta obra de construcción se está realizando en un lote de terreno (Foto 1) de propiedad del señor CARLOS NUÑEZ, identificado con cedula de ciudadanía No. 164979862 de buenaventura, CEL: 318411607 residente en el municipio de buenaventura; en el mismo se observa una afectación a los recursos naturales, donde fueron afectados los recursos bosque, suelo y agua.

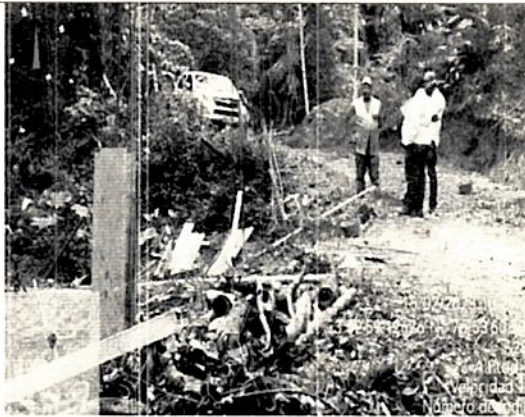
<p>15/02/2023 10:14:44 a.m. 3 52 57 62767 N - 76 53 51 2918 W 121 SE Altitud: 155.8 m Velocidad: 3.6 m/h Número de índice: 901</p>	<p>Foto 2. Vía de ingreso al sitio de construcción de vivienda</p>

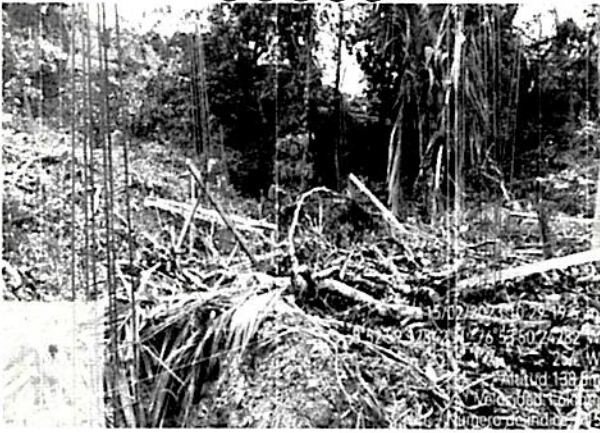
También se encontró unos cortes de árboles cerca del área de construcción en el margen derecho de la vía (Foto 3), por otra parte, en el margen izquierdo se observó unas vigas de 3 m revoltura (Foto 4), al parecer estas vigas fueron aprovechadas en la comunidad por corteros de la zona, de la misma manera se observaron tablas que serán utilizadas para el desarrollo de la construcción, según información del señor Antonio este material fue comprado en el distrito de buenaventura en FUNDELPA.

Ubicación: margen derecho de la vía de acceso al sitio de construcción de vivienda

Descripción: parte alta márgenes derecho e izquierdo de la vivienda en proceso de construcción

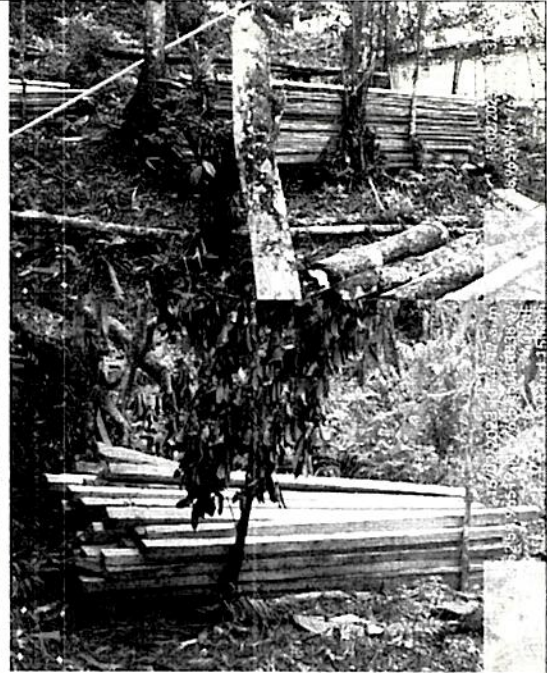
Durante la adecuación del terreno se realizó movimiento de tierra y excavación para la construcción de 25 columnas (Fotos 5 y 6, Imagen 2), las cuales serán construida en ferro concreto, además se observan varillas hincadas y fundidas en su base, algunas de estas columnas están en todo el filo de la fuente de agua (Foto 6), lo cual no respeta la ronda hídrica y la franja forestal protectora según la normatividad vigente.

Foto 5. Parte inferior del sitio de construcción de la vivienda

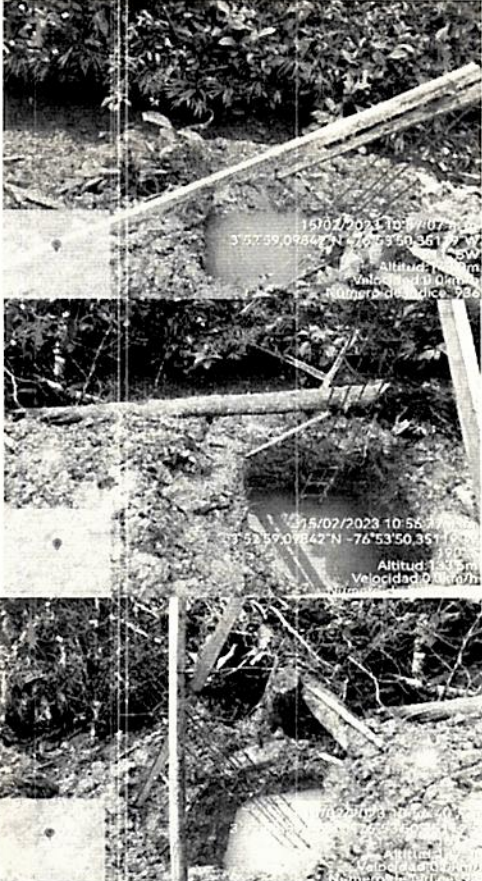
Foto 6. Columnas casi al borde de la quebrada (zoom foto 5)

<p>15/02/2023 10:56:47 a.m. 3°52'59.098442\" data-bbox="688 338 851 378"/><p>Altitud: 137.6m Velocidad: 0.0km/h Número de índice: 928</p></p>
<p><i>Ubicación: zona baja del sitio de construcción de vivienda (columnas, quebrada y puente)</i> <i>Descripción: ronda hídrica afectada por cercanía de columnas de vivienda con quebrada</i> <i>Fecha: 15 febrero 2023</i></p>	<p><i>Ubicación: zona baja del sitio de construcción de vivienda</i> <i>Descripción: columnas instaladas casi al borde de la quebrada</i> <i>Fecha: 15 febrero 2023</i></p>

3. Se recomienda continuar con el debido proceso al señor CARLOS NUÑEZ, identificado con cédula de ciudadanía No. 164979862 y legalizar la medida preventiva de suspensión de obra o actividad ante el área jurídica por los siguientes motivos: 1. Los movimientos de tierra y excavación realizados en zona de pendiente podrían generar represamiento del cauce de la quebrada con el suelo y/o madera y su posible desbordamiento durante la temporada invernal, 2. Se evidenció interrupción del área de ronda hídrica ya que la quebrada se encontraba rodeada de excavación con armaje en columnas (hierro anclado) muy cercanas a su cauce y 3. Las talas de árboles en el sitio de la quebrada indican que hay afectación de la franja forestal protectora.

De acuerdo con lo anteriormente descrito existe intervención en la franja forestal protectora, según la normatividad vigente y existente el Decreto 1076 de 2015 en su artículo 2.2.1.1.17. 6 Numeral b. Una faja no inferior a 30 metros de ancho, paralela a las líneas de mareas máximas, a cada lado de los cauces de los ríos, quebradas y arroyos, sean permanentes o no, y alrededor de los lagos o depósitos de agua. (Artículo 3 decreto 1449 de 1977) y demás normatividad existente.

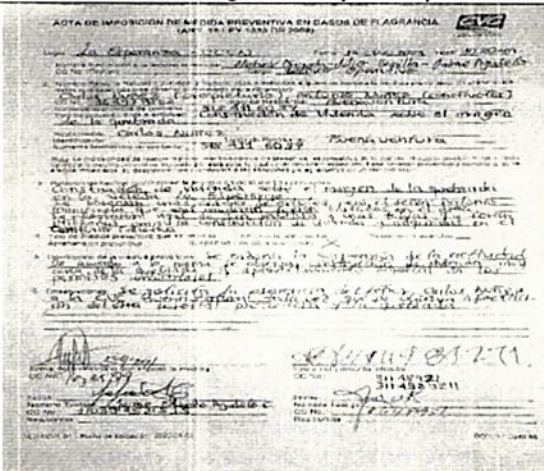
Imagen 3. Medida preventiva en casos de flagrancia tipo suspensión de obra o actividad

1. Se solicitó al señor los permisos ambientales necesarios para la construcción de esta obra a lo cual manifestó no tenerlos.
2. En la visita se impuso medida preventiva de suspensión de actividad de la obra que se estaba realizando en el terreno (Imagen 3).

4. Se sugiere continuar con los recorridos de control y seguimiento en el lugar del predio del señor Nuñez, toda vez que se procedió a ordenar suspensión de la actividad de construcción de vivienda en el área de ronda hídrica de una quebrada y la afectación del área forestal protectora. También se indicó al señor que se presentará ante la CVC para informar de su actividad.
