# NOTIFICACIÓN POR AVISO

**“AUTO POR EL CUAL SE INICIA UN PROCESO SANCIONATORIO  
AMBIENTAL Y SE DICTAN OTRAS DISPOSICIONES.”**

El día 18 de enero del 2024, se realiza visita de seguimiento al polígono de extracción minera ECS-131, con el fin de verificar y evaluar el incumplimiento a las obligaciones establecidas en la resolución 0100 No. 0150-0904 del 21 de diciembre del 2012, según lo descrito en el informe de visita del día 2 de noviembre del 2023 emitido por el grupo de licencias ambientales de la Corporación.

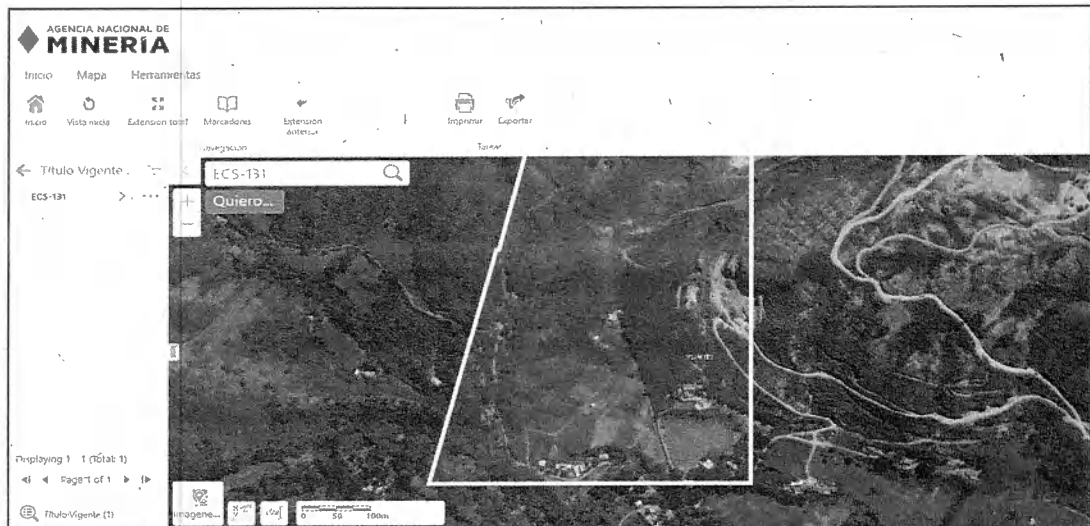
Se tiene que para la actividad de explotación se autorizaron dos (2) bloques, los cuales en el momento de la visita el bloque uno (1) se encontraba inactivo y actualmente se explota el bloque número dos (2) de manera mecánica, sin la utilización de voladura; el cual se localiza en la parte sur del polígono, presenta una explotación de banco único con una altura aproximada de quince metros (15 m) que no evidencia un diseño definido; adicionalmente, se observa que un área del frente de explotación, se encuentra presuntamente por fuera del polígono autorizado, precisamente dentro del título minero CLB-151, donde el señor Cesar Guerrero, trabaja como operador.

Figura 3. Se observa el desfase en la explotación hacia el área del título CBL-151. "Fuente: Elaboración propia, mapa base tomado del visor Geocortex, Agencia Nacional de Minería; <https://annamineria.anm.gov.co/Html5Viewer/index.html?viewer=SIGMExt&locale=es-CO&appAcronym=sigm>"

**Situación de incumplimiento encontrada:** “Realizar presuntamente la explotación en un área diferente a la autorizada en el Plan de Manejo del título ECS-131, ítem Método de explotación, ya que, se observa que un área del frente de explotación, se encuentra presuntamente por fuera del polígono autorizado y, realizándose precisamente dentro del área del título minero CLB-151, donde el señor Cesar Guerrero, trabaja como operador.”

- Remitir un oficio a la Agencia Nacional de Minería, solicitando la verificación del área de explotación del título ECS-131, por presunta intervención sin autorización en el área del título CLB-151, para lo cual debieron solicitar la respectiva modificación, para las acciones pertinentes según su competencia.”

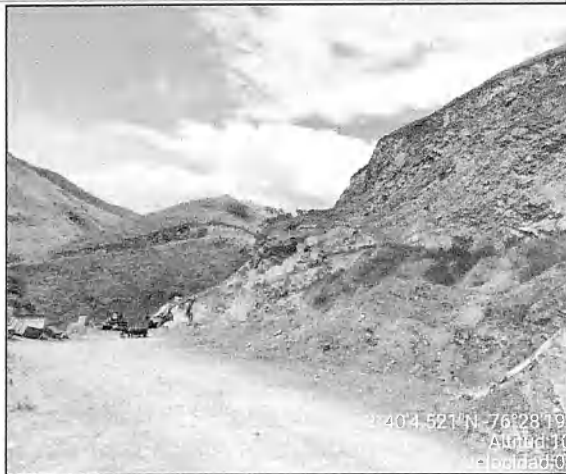
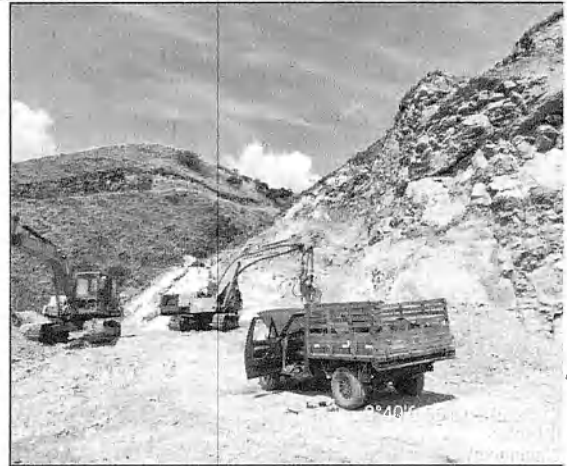
Por otra parte, se observa que no se cuenta con un manejo adecuado de las aguas de escorrentías, como tampoco se evidencia la construcción de taludes, lo cuales deben irse diseñando y/o ejecutando a medida que se adelanta la extracción del material. Asimismo, se observa que se está disponiendo material estéril y rocas con diámetros mayores a 10 cm sobre el costado de la vía de acceso al frente de explotación, con el objetivo de evitar posibles erosiones. Se recuerda que el método de explotación debió realizarse de manera descendentes iniciando en la cuota 1135 hasta un nivel de patio de 1080, con terraceo de aproximadamente cinco metros (5 m) de altura y bermas de aproximadamente diez metros (10 m), para facilitar la movilización del personal y los equipos.

Fotografías 1 y 2. Se evidencia la mecanización de la extracción y la falta de terraceo

**Situación de incumplimiento encontrada:** “Se evidencia que no se tiene establecido el terraceo a medida que se realiza la explotación, ya que, la extracción del material debió hacerse de manera descendente, con banquetes o terraceo de aproximadamente cinco (5) metros de altura y bermas de aproximadamente diez (10) metros.”

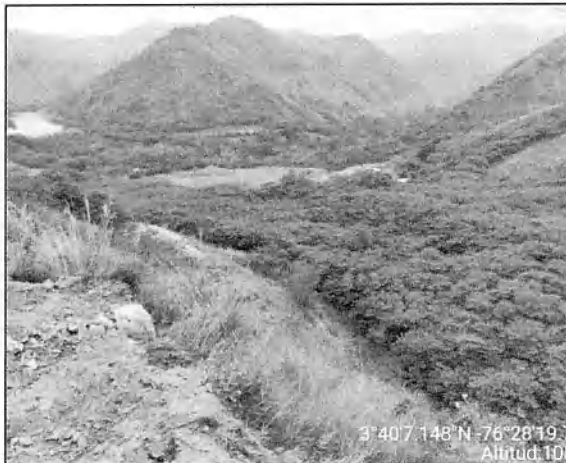
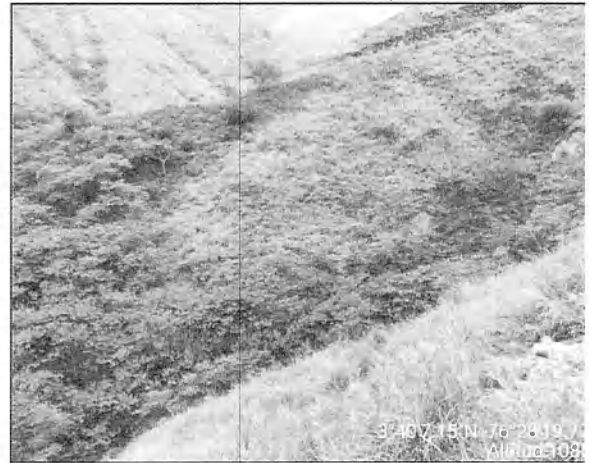
Es importante mencionar que, entre los dos frente o bloques, existe una quebrada denominada “Zanjón Seco”, la cual se podría ver afectada por los deslizamientos de material estéril producto de las erosiones; adicional a esto, se evidencia la cercanía de las actividades de extracción a la franja forestal protectora de la misma; por lo que se sugiere mantener la conservación de la distancia de los 30 metros lineales, según lo establece el Decreto 1076 del 2015.

Fotografías 3 y 4. Se observa en la margen derecha la quebrada denominada “Zanjón Seco” y la cercanía del área de explotación a la Franja de Protección.

**Situación de incumplimiento encontrada:** “Se evidencia falta de control de la erosión presente en el área de trabajo y vía de acceso. Debido a la disposición del material estéril al borde de la vía y área de explotación sin las medidas técnicamente necesarias y la falta de manejo de las aguas lluvias y de escorrentía, se observa que se ha rodado material por las pendientes y/o taludes de la vía que se direccionan hacia predios vecinos, generando una posible amenaza de riesgo”
