**“AUTO POR EL CUAL SE INICIA UN PROCESO SANCIONATORIO
AMBIENTAL Y SE DICTAN OTRAS DISPOSICIONES.”**

El día 18 de enero del 2024, se realiza visita de seguimiento al polígono de extracción minera ECS-131, con el fin de verificar y evaluar el incumplimiento a las obligaciones establecidas en la resolución 0100 No. 0150-0904 del 21 de diciembre del 2012, según lo descrito en el informe de visita del día 2 de noviembre del 2023 emitido por el grupo de licencias ambientales de la Corporación.

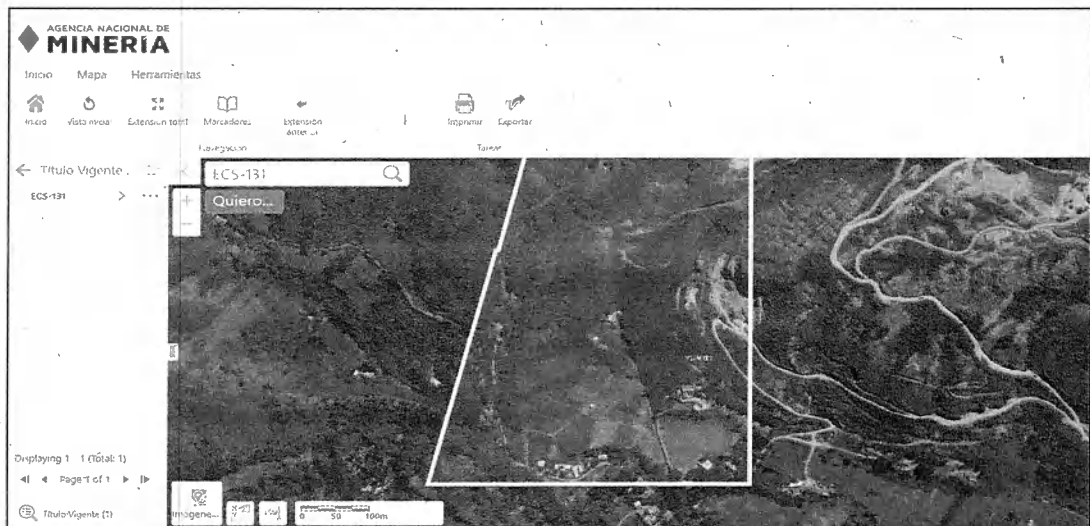
Se tiene que para la actividad de explotación se autorizaron dos (2) bloques, los cuales en el momento de la visita el bloque uno (1) se encontraba inactivo y actualmente se explota el bloque número dos (2) de manera mecánica, sin la utilización de voladura; el cual se localiza en la parte sur del polígono, presenta una explotación de banco único con una altura aproximada de quince metros (15 m) que no evidencia un diseño definido; adicionalmente, se observa que un área del frente de explotación, se encuentra presuntamente por fuera del polígono autorizado, precisamente dentro del título minero CLB-151, donde el señor Cesar Guerrero, trabaja como operador.

Figura 3. Se observa el desfase en la explotación hacia el área del título CBL-151. "Fuente: Elaboración propia, mapa base tomado del visor Geocortex, Agencia Nacional de Minería; <https://annamineria.arnm.gov.co/Html5Viewer/index.html?viewer=SIGMExt&locale=es-CO&appAcronym=sigm>"

Situación de incumplimiento encontrada: “Realizar presuntamente la explotación en un área diferente a la autorizada en el Plan de Manejo del título ECS-131, ítem Método de explotación, ya que, se observa que un área del frente de explotación, se encuentra presuntamente por fuera del polígono autorizado y, realizándose precisamente dentro del área del título minero CLB-151, donde el señor Cesar Guerrero, trabaja como operador.”

- Remitir un oficio a la Agencia Nacional de Minería, solicitando la verificación del área de explotación del título ECS-131, por presunta intervención sin autorización en el área del título CBL-151, para lo cual debieron solicitar la respectiva modificación, para las acciones pertinentes según su competencia.”

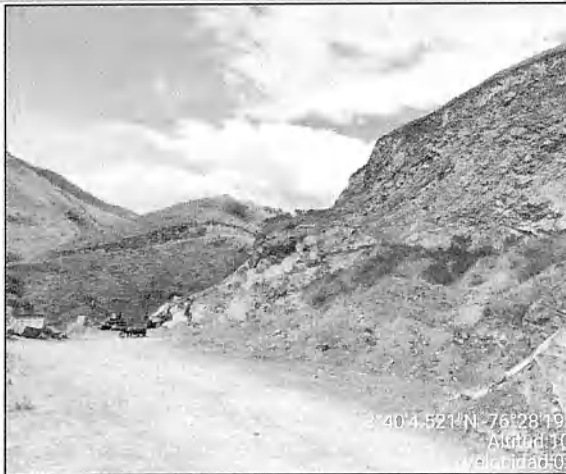
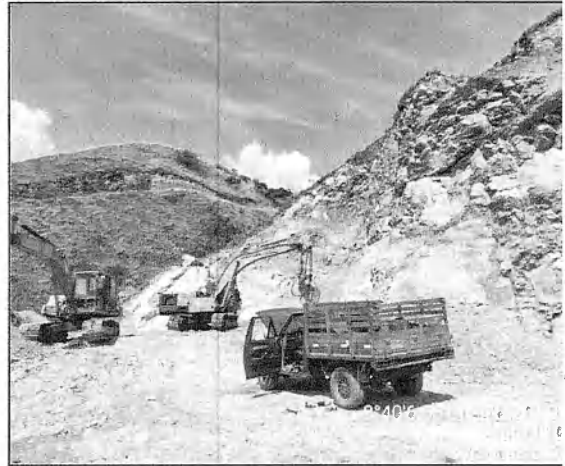
Por otra parte, se observa que no se cuenta con un manejo adecuado de las aguas de escorrentías, como tampoco se evidencia la construcción de taludes, lo cuales deben irse diseñando y/o ejecutando a medida que se adelanta la extracción del material. Asimismo, se observa que se está disponiendo material estéril y rocas con diámetros mayores a 10 cm sobre el costado de la vía de acceso al frente de explotación, con el objetivo de evitar posibles erosiones. Se recuerda que el método de explotación debió realizarse de manera descendentes iniciando en la cuota 1135 hasta un nivel de patio de 1080, con terraceo de aproximadamente cinco metros (5 m) de altura y bermas de aproximadamente diez metros (10 m), para facilitar la movilización del personal y los equipos.

Fotografías 1 y 2. Se evidencia la mecanización de la extracción y la falta de terraceo

Situación de incumplimiento encontrada: “Se evidencia que no se tiene establecido el terraceo a medida que se realiza la explotación, ya que, la extracción del material debió hacerse de manera descendente, con banqueos o terraceo de aproximadamente cinco (5) metros de altura y bermas de aproximadamente diez (10) metros.”

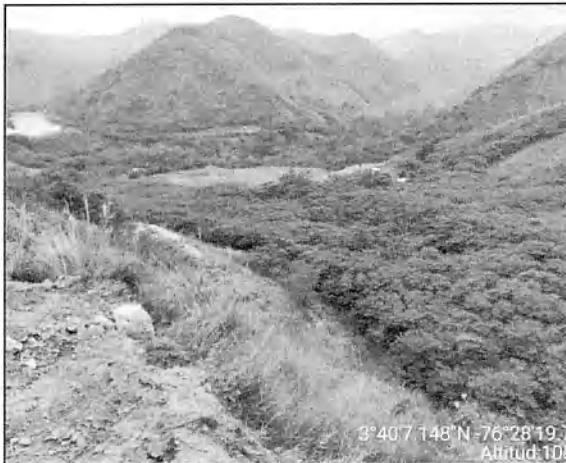
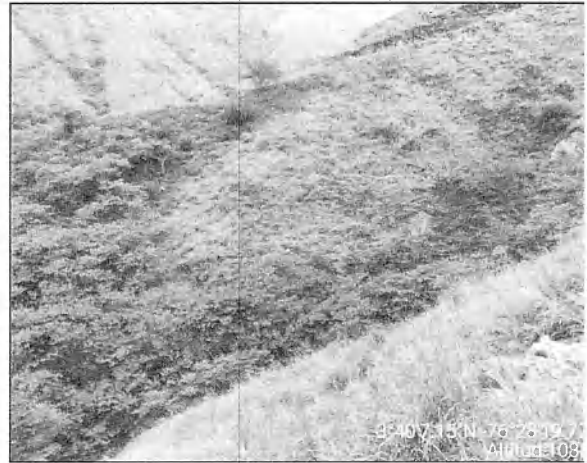
Es importante mencionar que, entre los dos frente o bloques, existe una quebrada denominada “Zanjón Seco”, la cual se podría ver afectada por los deslizamientos de material estéril producto de las erosiones; adicional a esto, se evidencia la cercanía de las actividades de extracción a la franja forestal protectora de la misma; por lo que se sugiere mantener la conservación de la distancia de los 30 metros lineales, según lo establece el Decreto 1076 del 2015.

Fotografías 3 y 4. Se observa en la margen derecha la quebrada denominada “Zanjón Seco” y la cercanía del área de explotación a la Franja de Protección.
