### “POR EL CUAL SE INICIA UN PROCEDIMIENTO SANCIONATORIO AMBIENTAL”

#### *Informe de Visita*

Desarrollar visita técnica para verificar existencia y operación de sistema de tratamiento de aguas residuales domesticas generadas en la operación del establecimiento turístico.

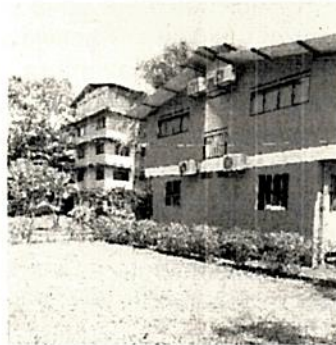
**Foto N° 1. Panorámica general del establecimiento turístico**

En la visita técnica realizada el día 29 de agosto de 2023 por funcionarios y personal contratista de la Corporación, se constató que el establecimiento turístico cuenta con tres bloques en los cuales se encuentran 40 habitaciones y tres (3) apartamentos para acomodaciones triples, cuádruples y dobles.

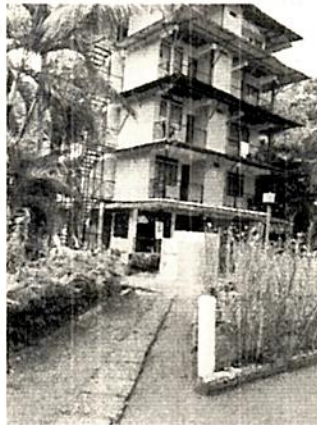
Las habitaciones cuentan con su respectiva unidad sanitaria que consta de inodoro, lavamanos y ducha y de acuerdo a la acomodación se cuenta con una capacidad de alojamiento de 140 turistas en ocupación al 100%.

**Foto N° 2. Tipo de bloque donde se ubican las habitaciones**

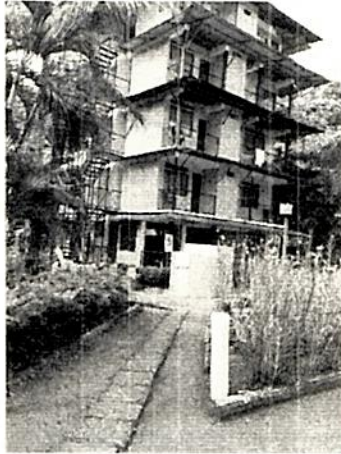
**Foto N° 1. Tipo de bloque donde se ubican las habitaciones**

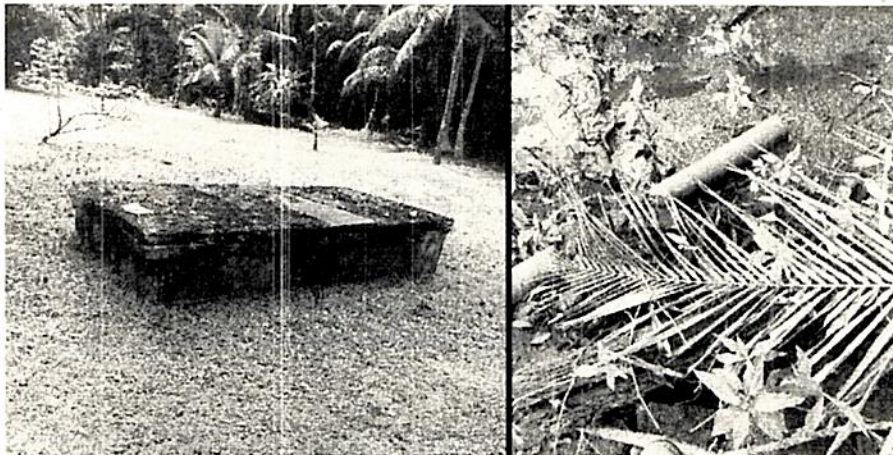
El sistema de tratamiento construido y operando que recibe las aguas residuales del bloque de color verde cuenta con dimensiones de 3.4 mts de largo, 1.7 mts de ancho y una altura útil aproximada de 1.6 mts para un volumen de 9.25 m<sup>3</sup> y el tanque séptico que recibe las aguas residuales de los bloque naranja y amarillo cuenta con de 4.1 mts de largo, 2.2 mts de ancho y una altura útil aproximada de 2.0 mts para un volumen de 18.04 m<sup>3</sup>.

**Foto N° 2. Planta general del sistema de tratamiento y tubería de descarga del efluente final.**

En concordancia con el dimensionamiento de los sistemas de tratamiento existentes se presume que no cumple con los limites permisibles en el vertimiento del efluente final debido a que no cuenta con tratamiento secundario de las aguas residuales domesticas generadas en el establecimiento turístico y finalmente el vertimiento del efluente final de los dos (2) sistemas de tratamiento se realiza a un brazo de estero ubicado a un costado del predio.

En concordancia con lo evidenciado en la visita técnica se concluye que el establecimiento turístico Hotel Villas de Pianguita tiene implementado el manejo de las aguas residuales en el sentido de contar con el sistema de tratamiento preliminar y

No obstante, persiste el incumplimiento de la normatividad vigente teniendo en cuenta que no se cuenta con el respectivo permiso de vertimiento, que es el soporte con la caracterización para determinar si el sistema implementado cumple con límites permisibles para el vertimiento final del efluente al medio marino acorde con lo definido en la resolución N° 0883 del 18 de Mayo del 2018, por la cual se establecen los parámetros y los valores límites máximos permisibles en los vertimientos puntuales a cuerpos de aguas marinas y lo cual es considerado como una infracción ambiental en la Ley 1333 del 21 de julio de 2009, por la cual se establece el procedimiento sancionatorio ambiental y se dictan otras disposiciones.
