**“AUTO POR EL CUAL SE INICIA UN PROCESO SANCIONATORIO
AMBIENTAL Y SE DICTAN OTRAS DISPOSICIONES.”**

El día 18 de enero del 2024, se realiza visita de seguimiento al polígono de extracción minera ECS-131, con el fin de verificar y evaluar el incumplimiento a las obligaciones establecidas en la resolución 0100 No. 0150-0904 del 21 de diciembre del 2012, según lo descrito en el informe de visita del día 2 de noviembre del 2023 emitido por el grupo de licencias ambientales de la Corporación.

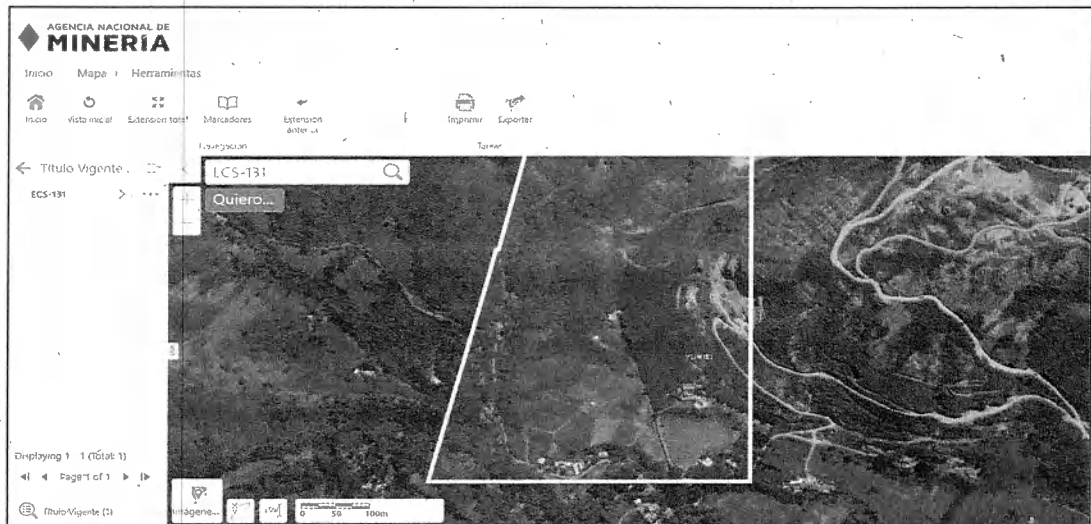
Se tiene que para la actividad de explotación se autorizaron dos (2) bloques, los cuales en el momento de la visita el bloque uno (1) se encontraba inactivo y actualmente se explota el bloque número dos (2) de manera mecánica, sin la utilización de voladura; el cual se localiza en la parte sur del polígono, presenta una explotación de banco único con una altura aproximada de quince metros (15 m) que no evidencia un diseño definido; adicionalmente, se observa que un área del frente de explotación, se encuentra presuntamente por fuera del polígono autorizado, precisamente dentro del título minero CLB-151, donde el señor Cesar Guerrero, trabaja como operador.

Figura 3. Se observa el desfase en la explotación hacia el área del título CBL-151. "Fuente: Elaboración propia, mapa base tomado del visor Geocortex, Agencia Nacional de Minería; <https://annamineria.anm.gov.co/Html5Viewer/index.html?viewer=SIGMExt&locale=es-CO&appAcronym=sigm>"

Situación de incumplimiento encontrada: “Realizar presuntamente la explotación en un área diferente a la autorizada en el Plan de Manejo del título ECS-131, ítem Método de explotación, ya que, se observa que un área del frente de explotación, se encuentra presuntamente por fuera del polígono autorizado y, realizándose precisamente dentro del área del título minero CLB-151, donde el señor Cesar Guerrero, trabaja como operador.”

- Remitir un oficio a la Agencia Nacional de Minería, solicitando la verificación del área de explotación del título ECS-131, por presunta intervención sin autorización en el área del título CLB-151, para lo cual debieron solicitar la respectiva modificación, para las acciones pertinentes según su competencia.”

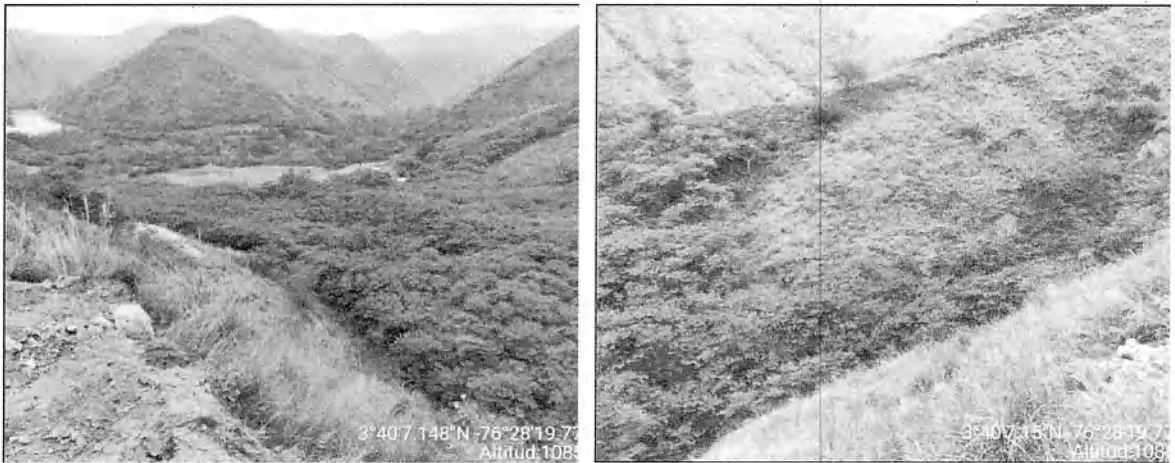
Es importante mencionar que, entre los dos frente o bloques, existe una quebrada denominada “Zanjón Seco”, la cual se podría ver afectada por los deslizamientos de material estéril producto de las erosiones; adicional a esto, se evidencia la cercanía de las actividades de extracción a la franja forestal protectora de la misma; por lo que se sugiere mantener la conservación de la distancia de los 30 metros lineales, según lo establece el Decreto 1076 del 2015.

Fotografías 3 y 4. Se observa en la margen derecha la quebrada denominada “Zanjón Seco” y la cercanía del área de explotación a la Franja de Protección.
