Corporación Autónoma  
Regional del Valle del Cauca

## INFORME DE VISITA

Atención denuncia anónima relacionada con contaminación al recurso hídrico, radicado 192692024, en la vereda cruces, jurisdicción territorial del municipio de Obando, Valle del Cauca, cuenca hidrográfica Obando.

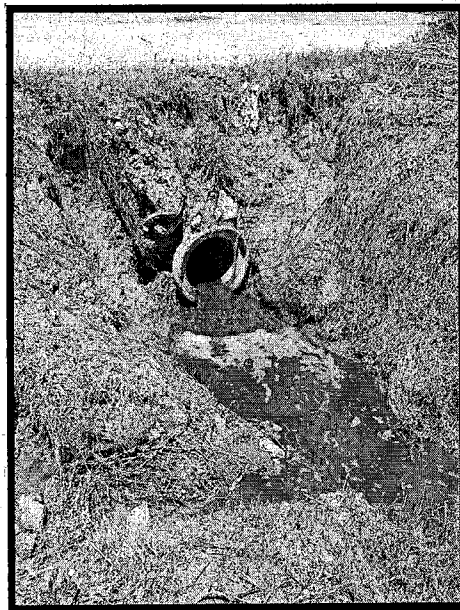
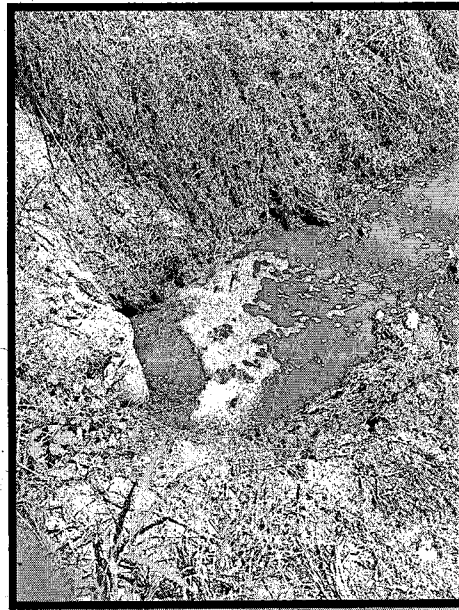
El vertimiento, se hace con porcinoza cruda (sin tratamiento) sobre un drenaje artificial, el cual entrega su descarga al cauce de la quebrada Chara y esta a su vez es afluente de la quebrada La Carbonera.

Desde el sitio de descarga del vertimiento, en la quebrada Chara, hasta donde esta desemboca en la quebrada la Carbonera, dista de aproximadamente 2.200 metros. Durante este recorrido surca varios predios donde no solamente se evidencia la contaminación de las aguas, sino también la presencia de olores característicos de la actividad porcícola.

Por las características físicas y organolépticas del agua residual, vistas durante la visita en el punto de descarga, se puede inferir que el tratamiento empleado en el predio no está siendo eficiente.

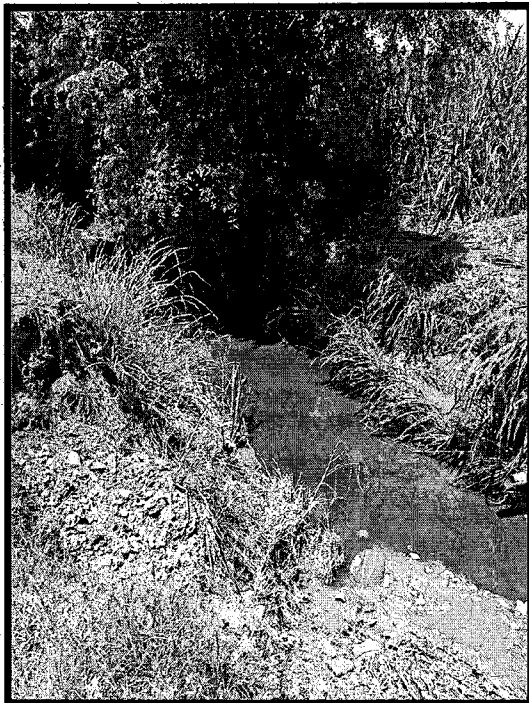
*(...) Vertimiento de agua residual producto de la actividad porcícola al zanjón que drena a la quebrada Chara (...)*

*(...) Suspensión inmediata del vertimiento de agua residual producto de la actividad porcícola (...)*

*(...) Según versión de un técnico ambiental, se debe realizar la descarga de una parte del caudal de las aguas residuales no domésticas al zanjón; mientras se estabiliza el nuevo sistema de tratamiento, sin embargo, la granja debe buscar una alternativa de disposición del vertimiento de las aguas residuales no tratadas, diferente a la disposición directa al zanjón (...)*
