INFORME DE VISITA

Dirección de Gestión Ambiental - UGC – Bugalagrande, DAR Centro Norte

Trapiche El Trébol ubicado en la vereda Zanjón de Piedra, municipio de Andalucía Valle. Coordenadas geográficas 04°09' 59.95" N y 76° 13' 17.85" Oeste con una altura sobre el nivel del mar de 928 metros.

Atender denuncia por actos contra los recursos naturales y el medio ambiente, en especial la posible contaminación al recurso aire generado por posibles emisiones atmosféricas provenientes de la empresa Trapiche El Trébol, según denuncia interpuesta por un ciudadano anónimo el día 8 de julio de 2024.

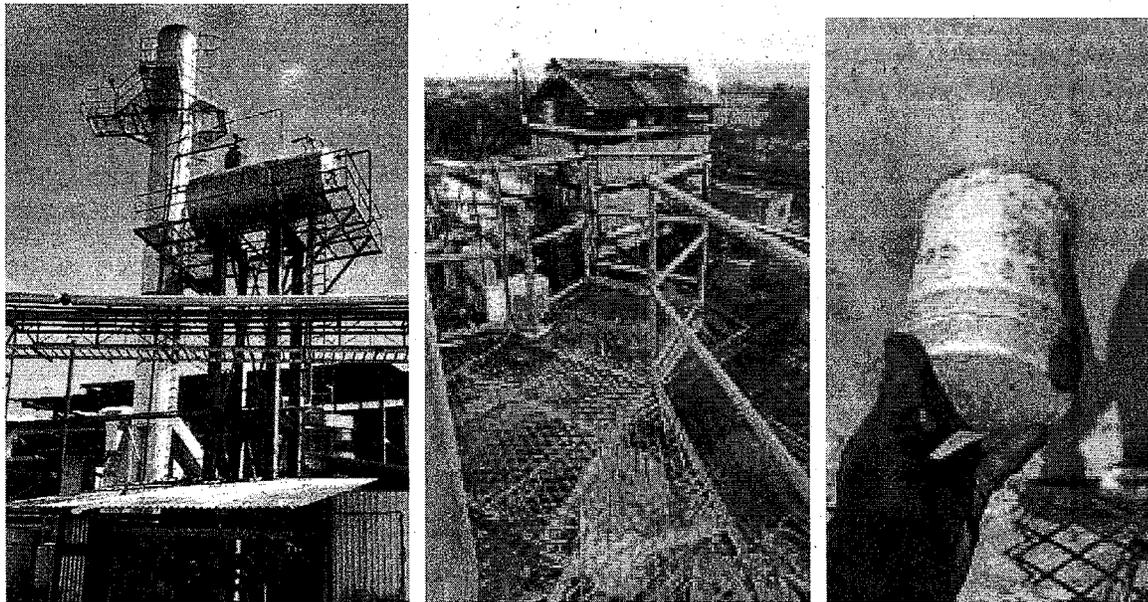
Foto. Chimenea, plataforma y punto de muestreo

No se evidencia emisiones fugitivas significativas y obedecen a un adecuado funcionamiento. Actualmente se están llevando a cabo las siguientes reparaciones y cambio de componentes que permitan un mejor funcionamiento con base en el informe técnico presentado por el Ingeniero Julian Marulanda encargado del mantenimiento de Industrias El Trebol:

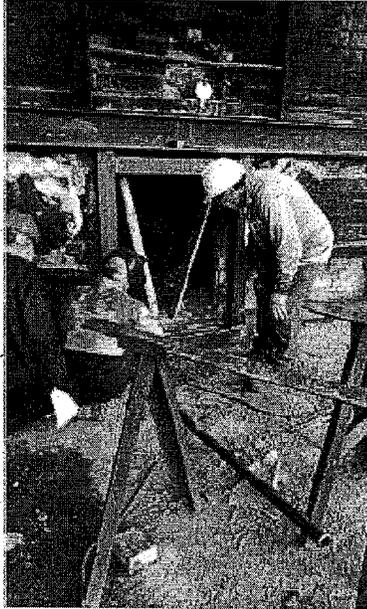
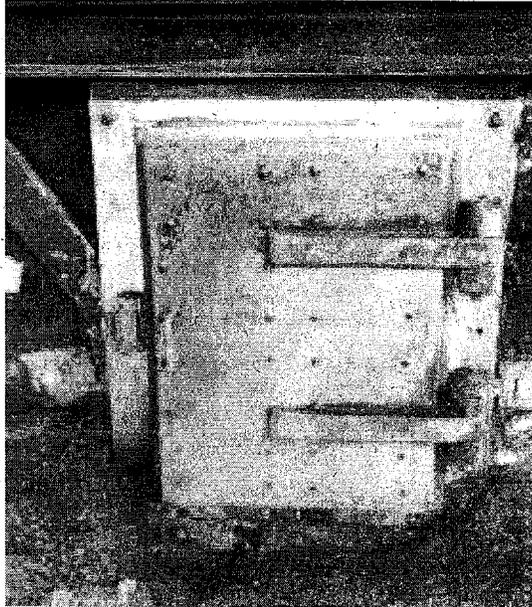
Instalación Puerta frontal Horno #1

La instalación de la puerta frontal del Horno #2

Foto. Instalacion y reparacion de puertas de los hornos

Construcción e instalación de puertas nuevas del horno para evitar salida de humos, cenizas e inquemados y la entrada de aire frío a la caldera.

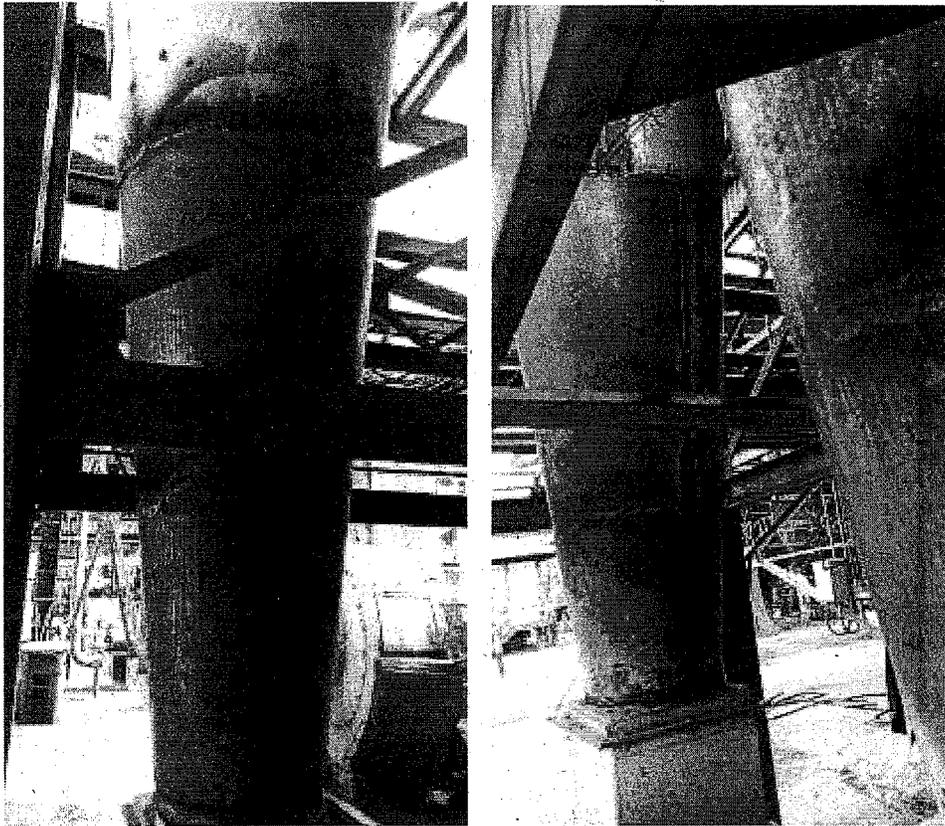
Aumento de altura en herradura de horno # 2, con esto se mejoró la combustión aumentando la temperatura en el horno

Foto: Salida de gases de caldera y reparación de los multiclones,

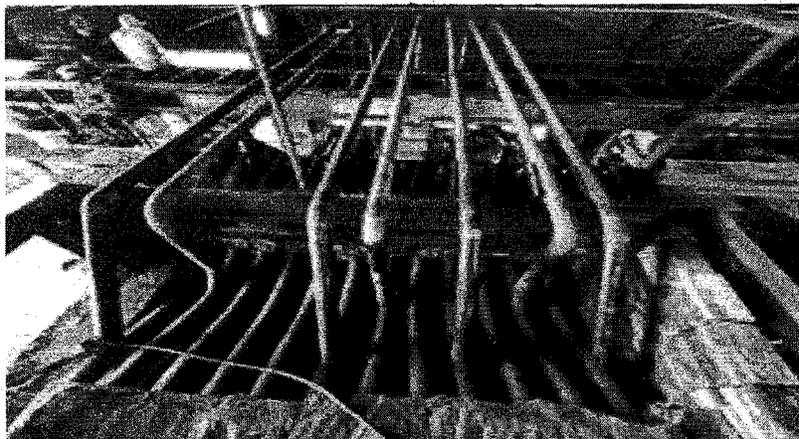
ESTADO TÉCNICO DE LAS TUBERÍAS

Foto: Reposición de tubos y restablecimiento de tubería cancelada
