## INFORME DE VISITA

Predio denominado GRAN HORIZONTE, código catastral No. 761220001000000010134000000000, área 660156 m<sup>2</sup>, ubicado en el corregimiento de Montegrando, jurisdicción del municipio de Caicedonia, departamento del Valle del Cauca, las coordenadas geográficas donde se localiza el predio son:

Realizar visita ocular en atención de denuncia anónima radicado CVC N°693222024, con el fin de evaluar sobre los impactos al medio Biótico y Abiótico, en términos de la extracción y aprovechamiento de materiales de construcción (materiales de arrastre) sobre el río la Vieja, a través de medios mecanizados, entre los municipios de La Tebaida (departamento del Quindío) y Caicedonia (departamento del Valle del Cauca).

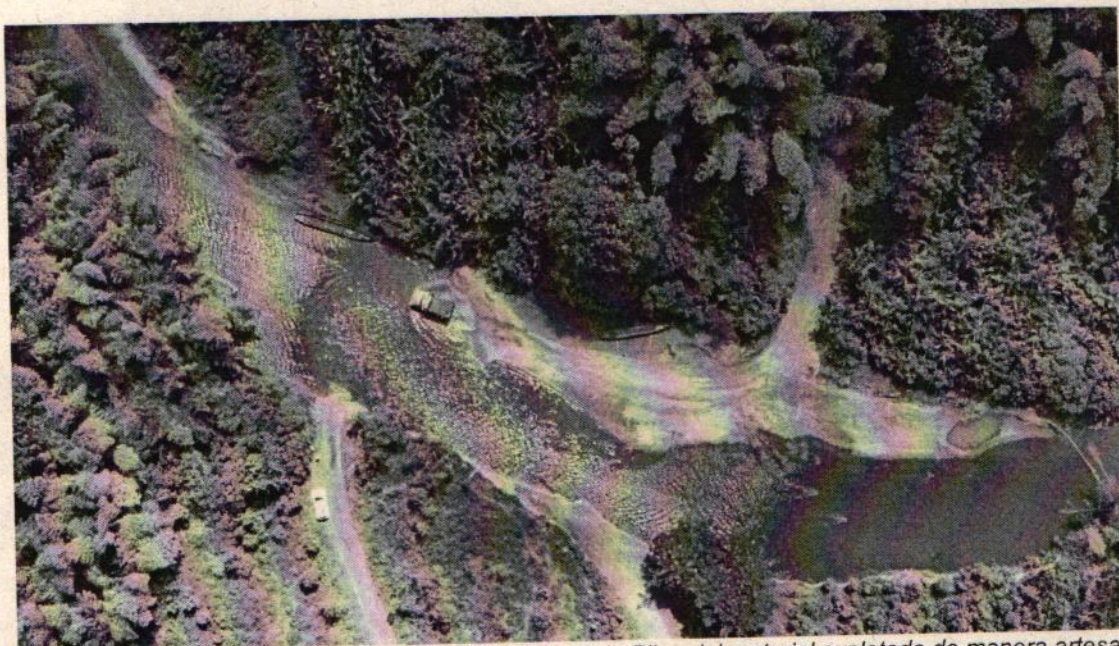
Durante la visita se observa una posible explotación de manera artesanal, sólo sobre una de las tres playas existentes dentro del polígono minero donde se encuentra el predio Gran Horizonte, correspondiente a las coordenadas adjuntas en la solicitud. La explotación y aprovechamiento se realiza de manera manual en cual se carga directamente a volquetas (2), mediante el método de selección diferencial de material en las barras, sin generar afectaciones relevantes en el medio biótico del sector. Durante la visita solo se observan dos volquetas realizando el transporte y cruce por el río Pijao del material explotado de manera artesanal. (Foto 1 y 2).

Foto 2. volquetas realizando el transporte y cruce por el río Pijao del material explotado de manera artesanal
