Referencia: Remisión por competencias.

## INFORME DE VISITA

Usuario	Sin identificar
Ubicación	Carretera destapada - Vía pública que conduce de Mediacanoa hacia la vereda El Caney.

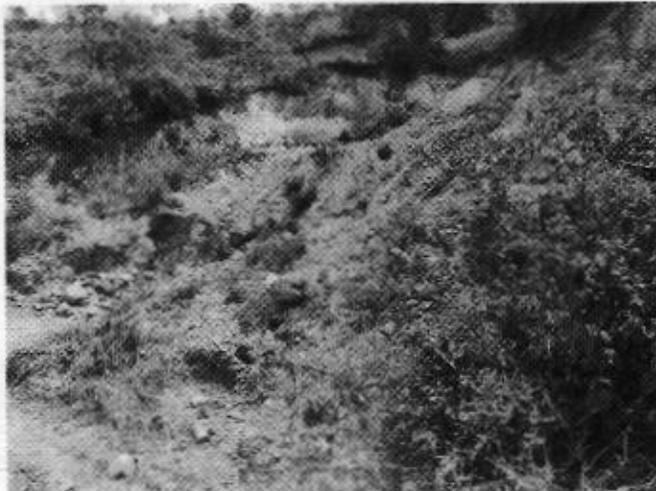
En el segundo y tercer punto se observa unas áreas más pequeñas con unos 6 metros de largo por unos 15 metros de alto aproximadamente, en la misma situación, extracción de tierra blanca tipo ceniza, la cual debilita el talud de la loma y conlleva a que se generen derrumbes sobre la vía.

Imágenes 4 y 5: en la imagen se observan los puntos 2 y 3 de las áreas donde realizan la extracción de tierra.

- Alertar a la oficina de Consejo Municipal de Gestión de Riesgo de Desastres del municipio de Yotoco (Ley 1523 de 2012), para que en el marco de las competencias activen procedimientos de acción previamente establecidos, por la amenaza causada por la extracción de tierra que conlleva a la desestabilización de la base de la montaña y actué en la suspensión inmediata de la actividad por riesgo inminente.
