AVISO

Radicado 604752024

INFORME DE VISITA

Atender radicado 604752024 por denuncia ambiental por tala de Guadua, árboles, nivelación de terreno con escombros, subdivisión de lotes en zona de alto riesgo por inundaciones de una actividad ilegal de lotes para la venta, carrera 13 norte barrio Entrerríos, sector la arenera, en el municipio de Cartago, Valle del Cauca.

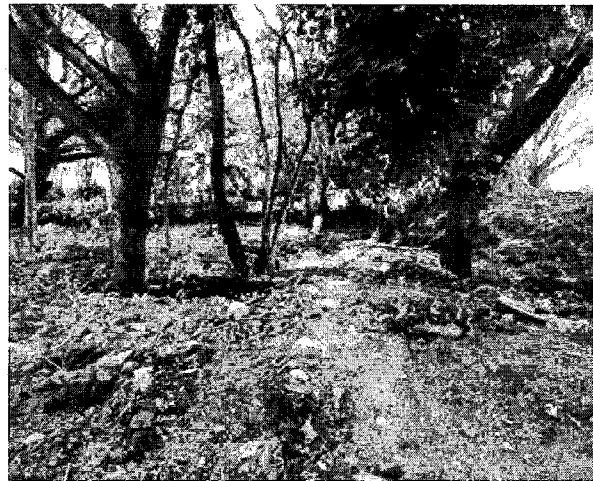
Se evidenció en la margen izquierda del río La Vieja a su paso por la entrada al sitio denominado Tierra del Olvido, del municipio de Cartago, Valle del Cauca, el acondicionamiento de un terreno para de manera presunta dividirlo en lotes, el terreno es un área boscosa y tiene un área aproximada de 20600 metros cuadrados y corresponde al nombre de C. 16 INTERNO RIO LA VIEJA (según aplicativo VALLEAVANZA) Nnp 761470001000000010360000000000, se encuentra en la franja forestal protectora del río la Vieja, en esta actividad se evidencian; movimiento de tierra consistente en explanación para nivelar terreno, una disposición inadecuada de residuos sólidos de toda índole y residuos de construcción y demolición – RCD, parte de estos en la base de varios árboles en estado fustal presentes en el sector y otra parte para hacer relleno en el sector a nivelar, se observa gran cantidad de material de río acumulado en el lado derecho del lote que divide la vía de oriente a occidente, en este punto coordenadas geográficas Latitud: 4°45'31.82"N Longitud 75°54'58.89"O, está dispuesto en el sitio de manera presunta por los areneros artesanales que trabajan en el sector para su comercialización, se observa movimiento de tierra para explanación afectando las raíces de los árboles en estado fustal presentes en el punto.

Ilustración 4. ARBOLES EN ESTADO FUSTAL QUE SE ENCUENTRAN EN PIE EN EL SECTOR, ACUMULACIÓN DE RCD PARA NIVELAR, EXPLANACIÓN Y SUBDIVISIÓN EN LOTES. DANIEL H. CVC 2024.

Se remite el presente informe a la coordinación de la U.G.C. La Vieja Obando para que se tomen las medidas pertinentes, igualmente remitir oficio a la Alcaldía Municipal de Cartago para que conozca el caso y actúe de acuerdo a sus competencias y al comando de la Policía Nacional para que actúe de acuerdo a sus competencias ya que según lo observado hay una alta probabilidad de que van a continuar con las actividades descritas en este informe sin contar con los permisos correspondientes, se recomienda hacer recorridos por el sitio para monitorear actividades antrópicas.

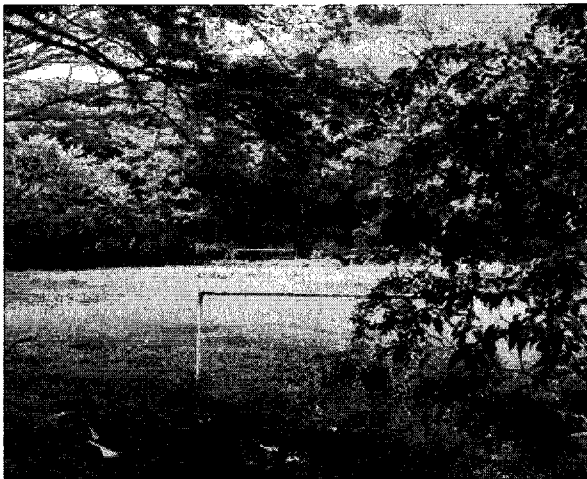
En el lado norte del lote en este punto coordenadas geográficas Latitud: 4°45'34.11"N Longitud 75°54'56.26"O, se evidencia una cancha de futbol dentro del mismo predio objeto de recorrido, al lado oriental de esta al lado de la vía se evidencia el corte de todas las ramas de un árbol de 210 cm de cap. (circunferencia a la altura del pecho) no se determina su especie, enseguida del árbol intervenido se observa la construcción de unas bases en concreto que se presume son para una vivienda. Al lado norte de la cancha se observa presencia de varios árboles en estado fustal y latizal, además de rastrojos altos, esta parte no ha sido intervenida, solo se observan acumulaciones de residuos sólidos y RCD.

Ilustración 5. CANCHA DE FÚTBOL EN PREDIO VISITADO CON BOSQUE AL NORTE DE ESTA. DANIEL H. CVC 2024.

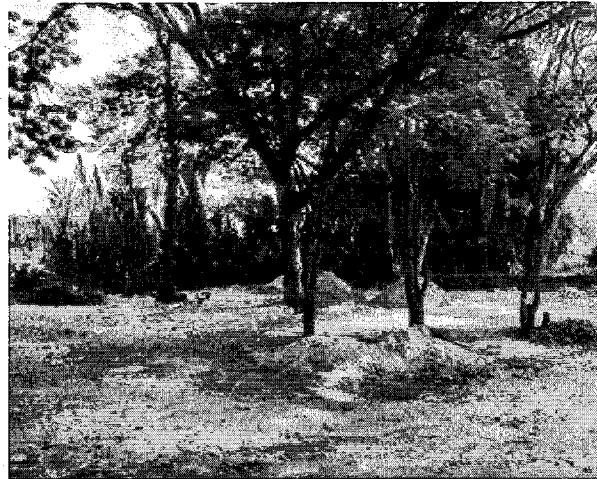
Ilustración 6. MATERIAL DE RÍA ACUMULADO AL SUR DEL PREDIO CON EXPLANACIÓN AFECTANDO RAÍCES DE LOS ÁRBOLES EN LA FFP DEL RÍO LA VIEJA. DANIEL H. CVC 2024

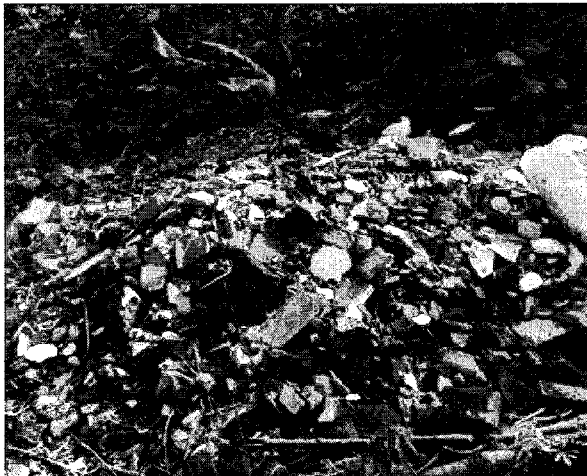
Ilustración 7. ACUMULACIÓN DE RCD POR EL PREDIO VISITADO. DANIEL H. CVC 2024.
