AVISO

Radicado 642002024

INFORME DE VISITA

Predio Cantadelicia, vereda Venecia, municipio de Ulloa, Valle del Cauca.

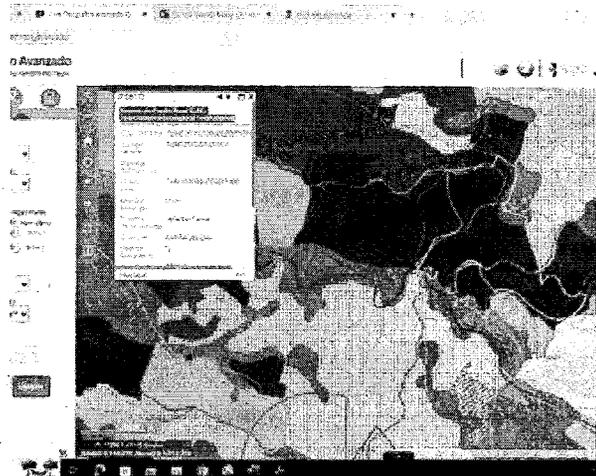
Ilustración 2. CARACTERÍSTICAS DEL SECTOR INTERVENIDO
DANIEL H. CVC 2024.

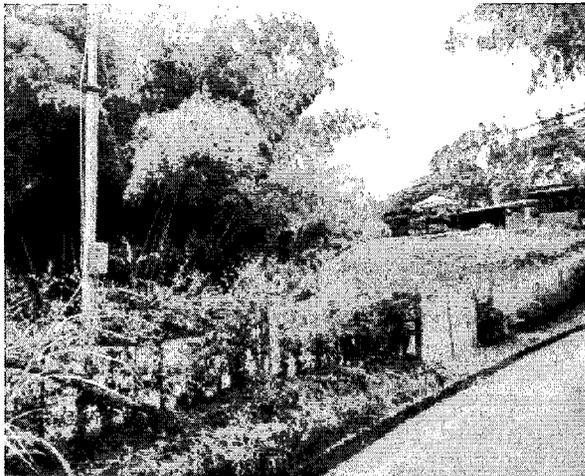
Al lado sur del lote hay siembra de varias especies de árboles frutales en estado brinzal, cabe resaltar que en este punto no hay franja forestal protectora ya que los árboles sembrados se encuentran en la franja forestal protectora de las quebradas los Ángeles y la quebrada Berlín que drena sus aguas a la quebrada los Ángeles en ese sector y divide el lote intervenido en el lado sur

Ilustración 3. CONSTRUCCIÓN EN EL LOTE INTERVENIDO Y SIEMBRA DE ÁRBOLES FRUTALES EN LA FRANJA FORESTAL PROTECTORA DE LAS QUEBRADAS BERLÍN Y LOS ÁNGELES. DANIEL H. CVC 2024.

Se remite el presente informe a la coordinación de la U.G.C. La Vieja Obando para que se tomen las medidas pertinentes, igualmente remitir oficio a la Alcaldía Municipal de Ulloa para que conozca el caso y actúe de acuerdo a sus competencias, se recomienda hacer recorridos por el sitio para monitorear actividades antrópicas.

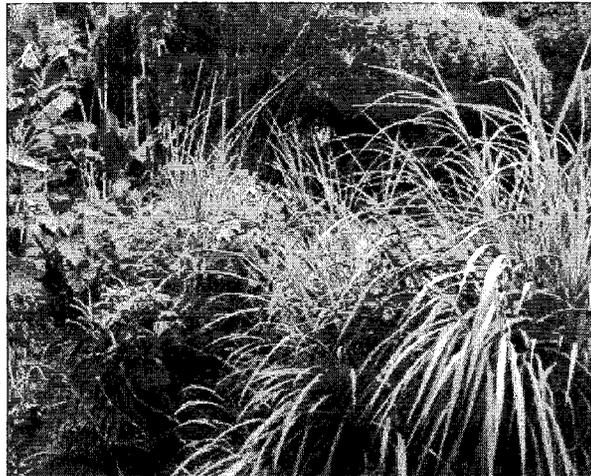
Ilustración 4. QUEBRADA BERLÍN DONDE LIMITA EL LOTE DONDE SE INTERVINO LA FRANJA FORESTAL PROTECTORA, DANIEL H. CVC 2024.

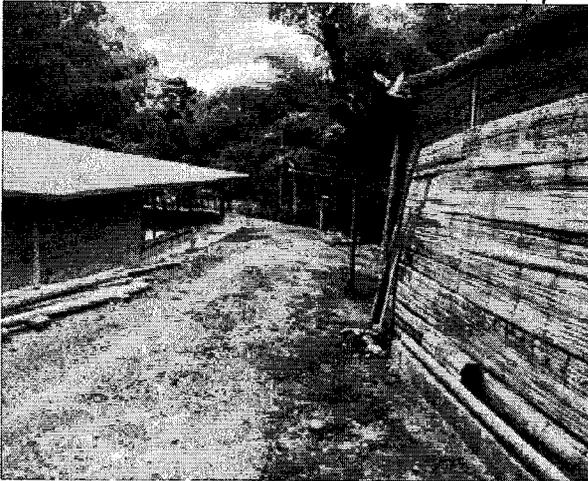
Se evidenció en la margen derecha de la quebrada los Ángeles a la altura de la entrada a la vereda Venecia la construcción de infraestructuras en el predio denominado Cantadelicia (según aplicativo GEO CVC), estas se encuentran en la franja forestal protectora de la quebrada los Ángeles, mencionadas infraestructuras corresponden a una vivienda y una estructura que de manera presumible se usa como bodega, se encuentran a 10 metros del cauce de la quebrada los Ángeles, se resalta que en este sector la quebrada tiene su cauce profundo con una altura de 7 metros de manera aproximada.

Ilustración 5. INFRAESTRUCTURAS CONSTRUIDAS EN LOTE INTERVENIDO. DANIEL H. CVC 2024.

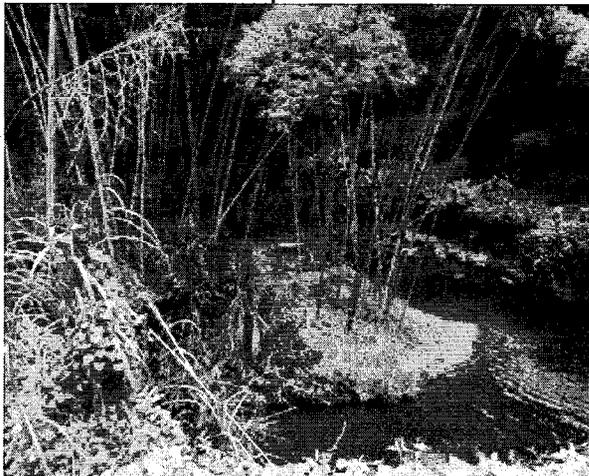
En la parte interna del Guadual cortaron varios culmos de manera presunta para acondicionar un sitio de esparcimiento ya que hay varias bancas construidas con Guadua en el punto donde la quebrada los Ángeles en su cauce ha formado una figura en U y es la parte más profunda del cauce en el sector.

Se observan intervenciones a los recursos agua con la construcción de infraestructuras en la franja forestal protectora de las quebradas Berlín y los Ángeles en un sitio donde su cauce tiene una profundidad de 7 metros de manera aproximada, de igual forma afectación del rodal de Guadua con intervención para construcción de sitio de recreo, se resalta que en la parte sur del lote hay subdivisión de lotes en parte rural y en la franja forestal protectora de la quebrada los Ángeles, la intervención tiene una capacidad de detección alta ya que se encuentra en un sector de tránsito intermunicipal.

Ilustración 7. RODAL DE GUADUA INTERVENIDO CON CONSTRUCCIÓN Y CORTE DE CÚLMOS. DANIEL H. CVC 2024

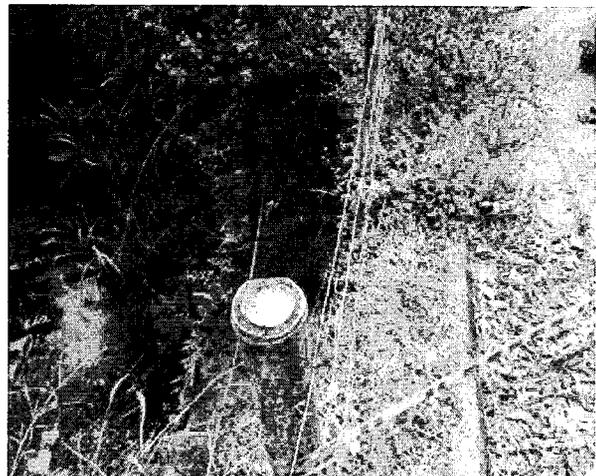
Por este sitio pasa la vía que conduce del municipio de Alcalá al municipio de Ulloa y en ese punto tiene una desviación hacia la vereda Venecia, en un punto del lote la quebrada los Ángeles está empezando a afectar la vía por erosión en la parte norte y se encuentra demarcada con cinta amarilla.

No hay nadie en el predio para indagar sobre los propietarios del sitio y los responsables de los trabajos realizados en el lote, no se puede precisar que la erosión evidenciada en el lote haya sido a causa del movimiento de tierra en el predio.

Ilustración 8. PUNTO DONDE SE PRESENTA EROSION EN VIA INTERMUNICIPAL EN EL BORDE DE LA QUEBRADA LOS ANGELES. DANIEL H. CVC 2024.

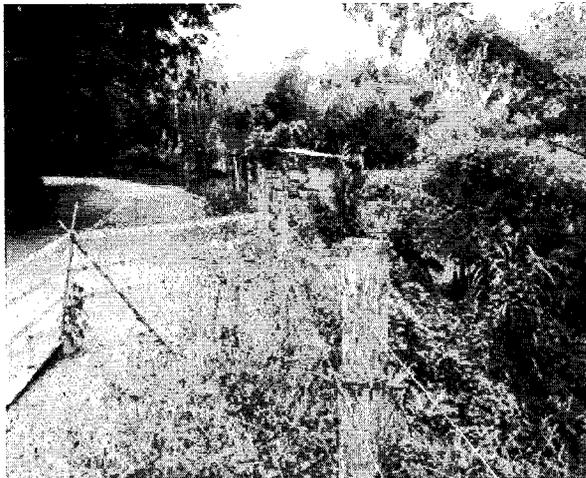
Ilustración 9. VÍA INTERMUNICIPAL HACIA ULLOA AL LADO DEL SITIO DE INTERVENCIÓN. DANIEL H. CVC 2024.
