Corporación Autónoma
Regional del Valle del Cauca

AVISO DE NOTIFICACIÓN DE UNA DENUNCIA

INFORME DE VISITA

Realizar visita ocular en atención a solicitud radicada con No. 725612024 del 08-08-2024 sobre denuncia anónima por olores ofensivos de un predio en zona rural, municipio de Caicedonia.

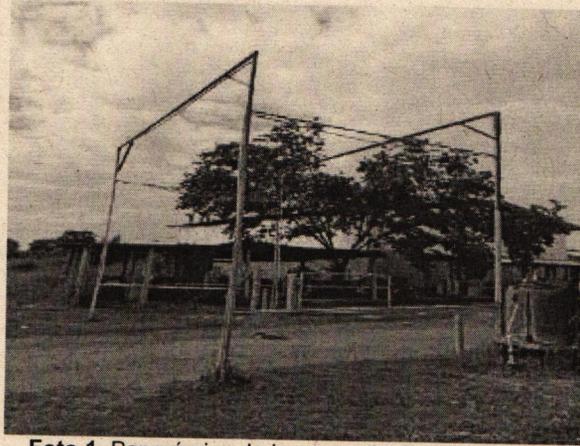
Foto 1. Panorámica de ingreso a la Granja La Sofía

La granja avícola La Sofía tiene una extensión aproximada de 13,2 ha rodeada por cultivos de maíz, la cual cuenta con siete (7) galpones de ambiente controlado, con una capacidad instalada de 280.000 aves, donde se lleva a cabo el proceso de engorde. En el momento de la visita contaba con un promedio de 20.000 pollos por galpón.

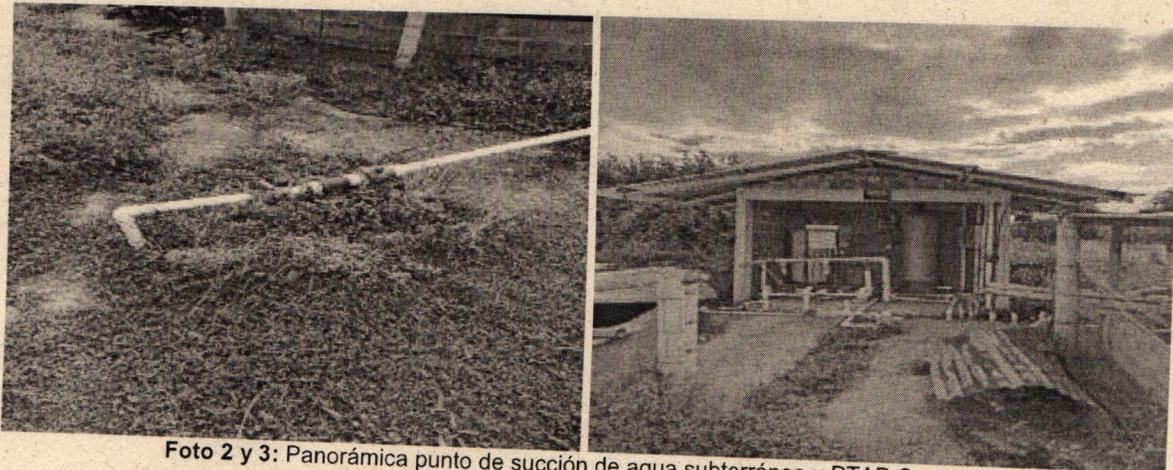
Foto 2 y 3: Panorámica punto de succión de agua subterránea y PTAP Compacta

El predio se abastece de agua subterránea mediante un pozo profundo de aproximadamente 100 m de profundidad, captada por bombeo, en la cual no se pudo evidenciar el caudal de agua extraído, ni el otorgamiento de una concesión de aguas subterráneas para realizar dicha actividad. El agua previo tratamiento (3 reservorios de aproximadamente 50.000 Litros cada uno, PTAP compacta y sistema de bombeo automatizado de presión constante), es distribuida a los siete (7) galpones, los cuales cuentan con medidor de agua (no se está tomando registro del caudal en cada galpón) y a la casa principal (Zona 1). Según lo manifestado, la bomba tiene una capacidad de 16 L/s y detiene su funcionamiento cuando los reservorios están llenos.

1. Evidenciar los documentos (acto administrativo) que acrediten el derecho a usar o aprovechar las aguas subterráneas (Concesión de Aguas Subterráneas por parte de la autoridad ambiental), de los tres (3) sistemas identificados dentro de la granja. En su defecto, solicitar mediante escrito el trámite de concesión o permiso de uso de las aguas subterráneas, de conformidad con lo dispuesto en el Artículo 2.2.3.2.5.3 del Decreto 1076 de 2015, para el desarrollo de la actividad.

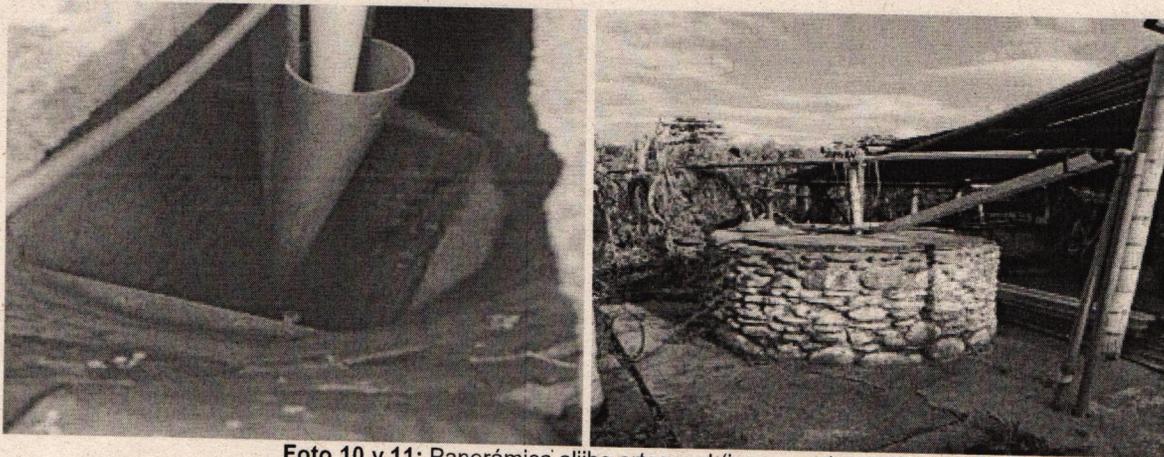
Foto 10 y 11: Panorámica aljibe artesanal (ingreso a la granja)

Este grupo de viviendas cuentan con un (1) aljibe artesanal de aproximadamente 27 metros de profundidad, con una altura de agua aproximada de 10 metros, de los cuales extraen por bombeo agua subterránea para consumo humano. No se evidencio sistema de tratamiento, ni el otorgamiento de una concesión de aguas subterráneas para realizar dicha actividad.

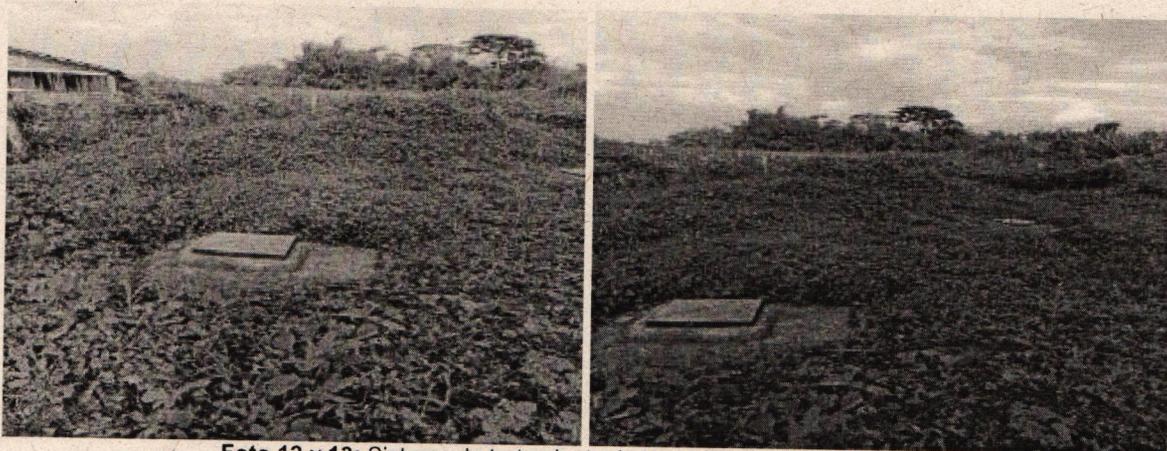
Foto 12 y 13: Sistema de tratamiento de las viviendas (ingreso a la granja)

Las viviendas cuentan con un (1) sistema de tratamiento de aguas residuales domésticas en concreto y ladrillo, el cual se encuentra cubierto por vegetación. Se logra evidenciar dos (2) tapas de inspección en concreto cuadradas, pero no se logra identificar el tipo de sistema instalado. Según lo manifestado, cuenta con dos (2) unidades rectangulares y descargan las aguas finalmente a un pozo de absorción. Este sistema está localizado en las coordenadas geográficas WGS84 04°22'47,62" N, 75°49'00,62 W.

2. Evidenciar los documentos (acto administrativo) que conceden el permiso cuando se genere vertimientos (Permiso de vertimiento al suelo por parte de la autoridad ambiental), de los tres (3) sistemas de tratamiento de aguas residuales domésticas STARD identificados dentro de la granja. En su defecto, solicitar y tramitar ante la CVC, el respectivo permiso de vertimientos. Lo anterior, teniendo en cuenta que toda edificación, concentración de edificaciones o desarrollo urbanístico, turístico o industrial, localizado fuera del área de cobertura del sistema de alcantarillado público, debe estar dotado de sistemas de recolección y tratamiento de residuos líquidos y deberá contar con el respectivo permiso de vertimiento, conforme a lo dispuesto en el Artículo 2.2.3.3.4.10. y el Artículo 2.2.3.3.5.1. del Decreto 1076 de mayo 26 de 2015.

3. Realizar el mantenimiento de los alrededores de los STARD mediante el retiro de malezas, materia orgánica, etc., con el fin de realizar la inspección y mantenimiento de las diferentes unidades de tratamiento; así mismo, las adecuaciones pertinentes para proteger las obras físicas (demarcar el terreno y hacer cerramiento (cerca) para evitar el paso de animales o personas).

4. Realizar la entrega de los lodos y natas generados en las actividades de mantenimiento de los STARD a un gestor autorizado, y evidenciar el certificado de manejo en la próxima visita de seguimiento de la CVC.

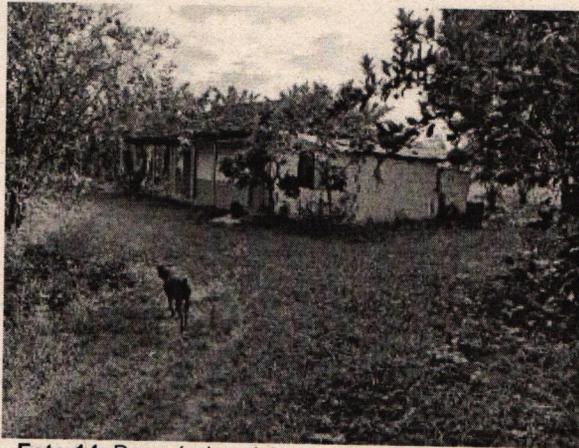
Foto 14: Panorámica vivienda (dentro de los cultivos)

Vivienda de un piso, donde habitan cuatro (4) personas (2 adultos y 2 niños). Se encuentra ubicada dentro de cultivos de cítricos.

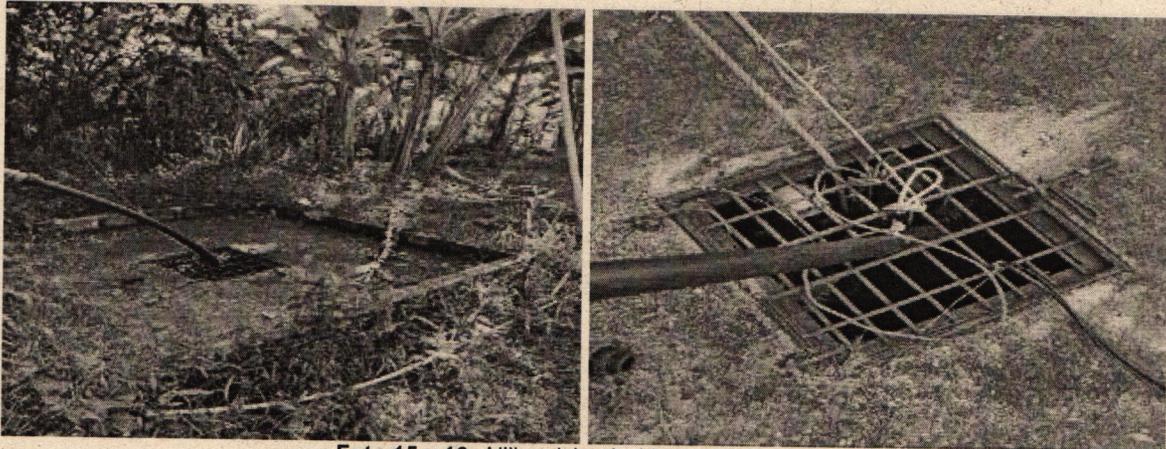
Foto 15 y 16: Aljibe vivienda (dentro de los cultivos)

Esta vivienda cuenta con un (1) aljibe artesanal de aproximadamente 27 metros de profundidad, con una altura de agua aproximada de 10 metros, de los cuales extraen por bombeo agua subterránea para consumo humano. No se evidencio sistema de tratamiento, ni el otorgamiento de una concesión de aguas subterráneas para realizar dicha actividad.

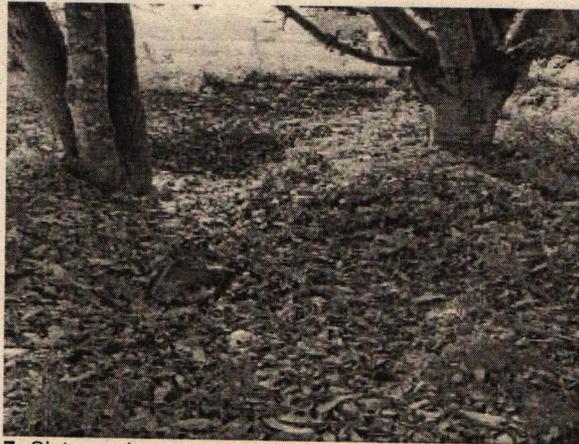
Foto 17: Sistema de tratamiento de la vivienda (dentro de los cultivos)

Según lo manifestado, la vivienda cuenta con un sistema de tratamiento de aguas residuales domésticas prefabricado con tanque séptico y pozo de absorción, sin embargo, se encuentra cubierto totalmente por vegetación. Este sistema está localizado en las coordenadas geográficas WGS84 04°22'54,18" N, 75°49'00,61 W.

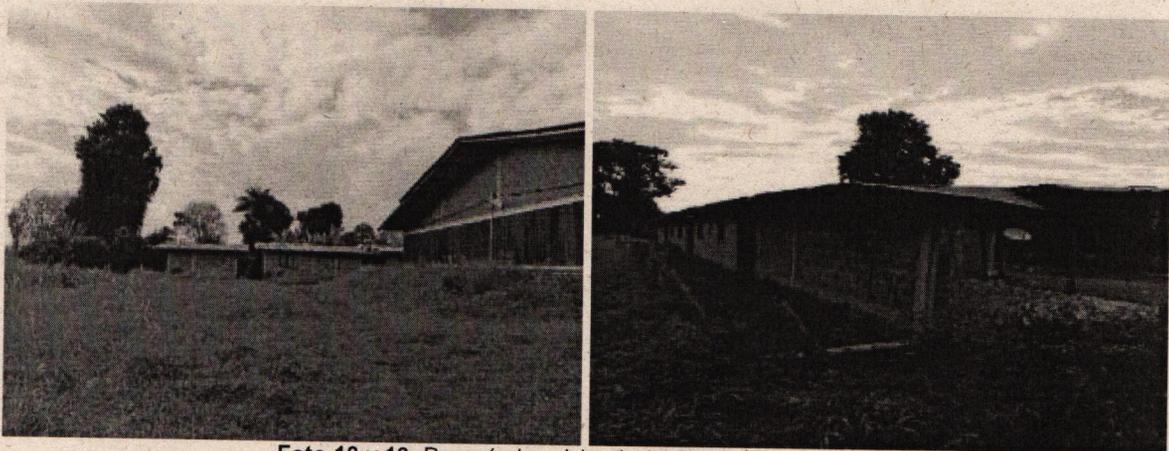
Foto 18 y 19: Panorámica vivienda (al final de los galpones)

Dos (2) viviendas de un piso, donde habitan seis (6) personas (incluyendo una niña), colindante con un cultivo de maíz. No se logra evidenciar el sistema de suministro de agua.

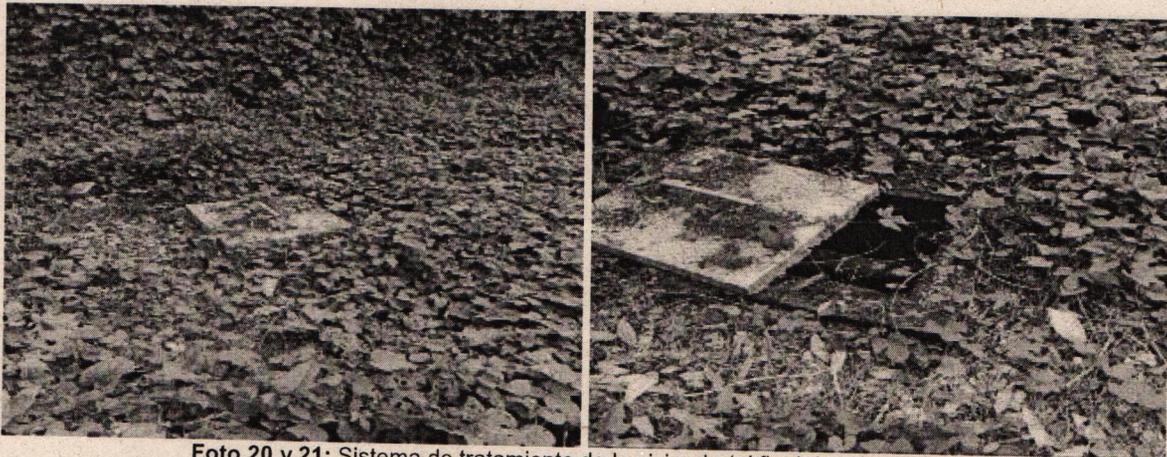
Foto 20 y 21: Sistema de tratamiento de la vivienda (al final de los galpones)

La vivienda cuenta con un (1) sistema de tratamiento de aguas residuales domésticas en concreto y ladrillo, el cual se encuentra cubierto por vegetación. Se logra evidenciar dos (2) tapas de inspección en concreto cuadradas, pero no se logra identificar el tipo de sistema instalado. Según lo manifestado, el mantenimiento se realiza de forma manual aproximadamente cada seis (6) meses, por parte de un particular, en el cual se disponen los lodos en el suelo. Este sistema está localizado en las coordenadas geográficas WGS84 04°22'57,28" N, 75°48'59,96 W.

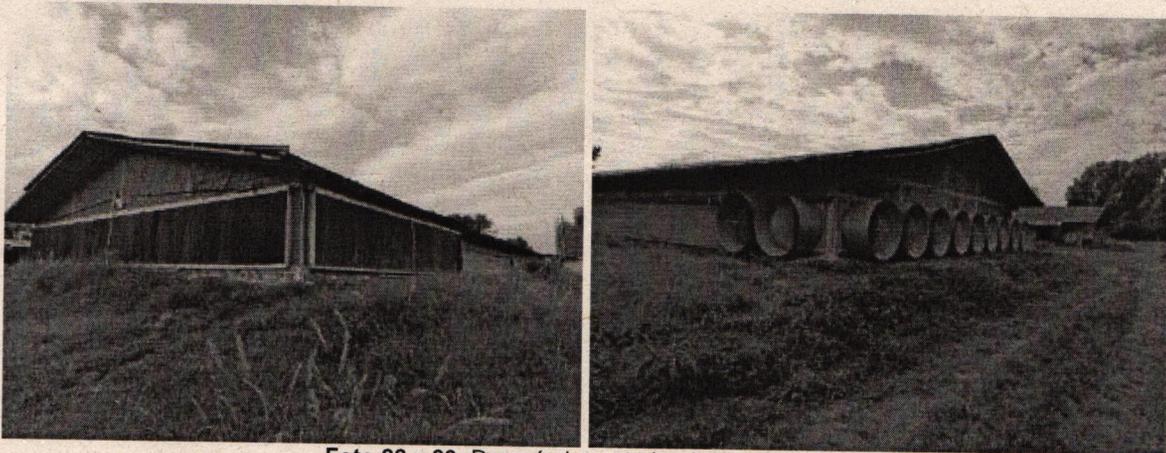
Foto 22 y 23: Panorámica exterior de los galpones

Por otra parte, se realizó la visita ocular a los galpones, los cuales utilizan extractores y aspersion para mantener la temperatura ideal de los pollos.

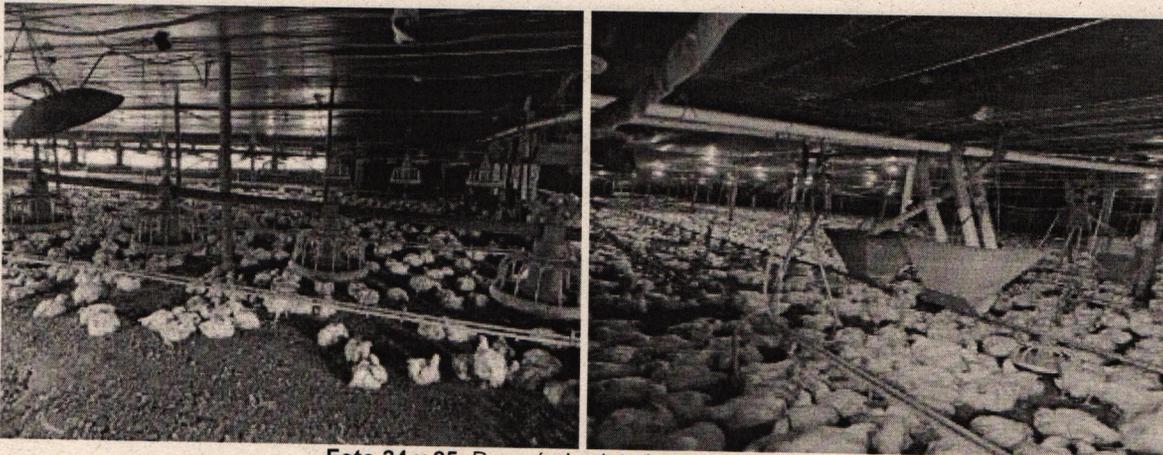
Foto 24 y 25: Panorámica interior de los galpones

Dentro de los galpones se evidencian comederos y bebederos automáticos, los cuales se encuentran en correcta operación.

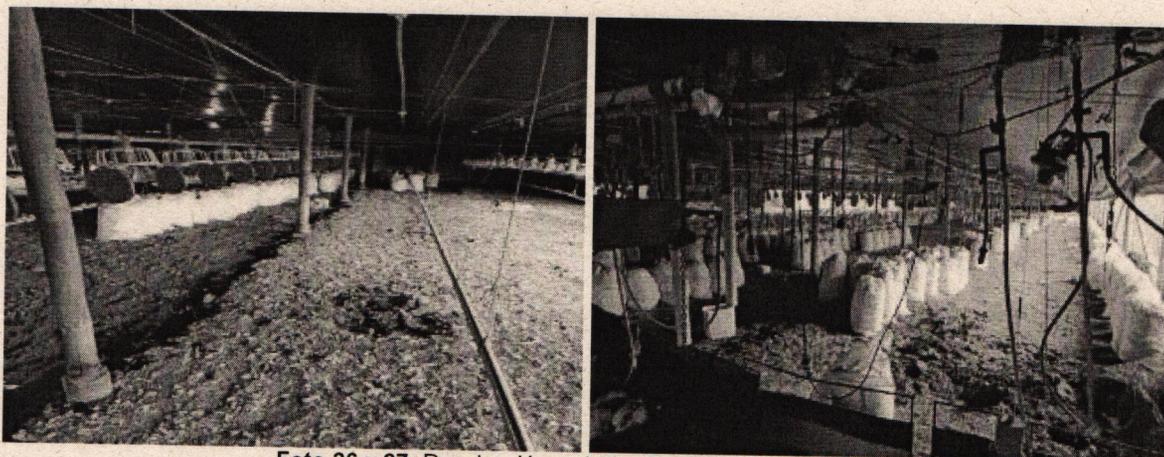
Foto 26 y 27: Recolección y almacenamiento de la pollinaza

Cuando los galpones quedan vacíos, se utiliza un tractor especializado con molino para remover la cama seca de los pollos (10 a 15 cm de pollinaza), se realizan pilas en el galpón y se tapa con plástico (se sanitiza por 3 días a una temperatura de 60 °C), se empaqueta en bultos (aproximadamente 4.000 bultos de pollinaza por galpón) y finalmente se retiran para utilizar en los cultivos en la vereda. Según lo informado, cuando se retiran los pollos y la cama seca, se realiza la desinfección de los galpones, lavando y desinfectando equipos, pisos y cortinas (agua hipoclorada); y una parte de la pollinaza sanitizada es utilizada nuevamente en la cama de los pollos. Dentro y fuera de los galpones, se perciben olores característicos a la actividad.

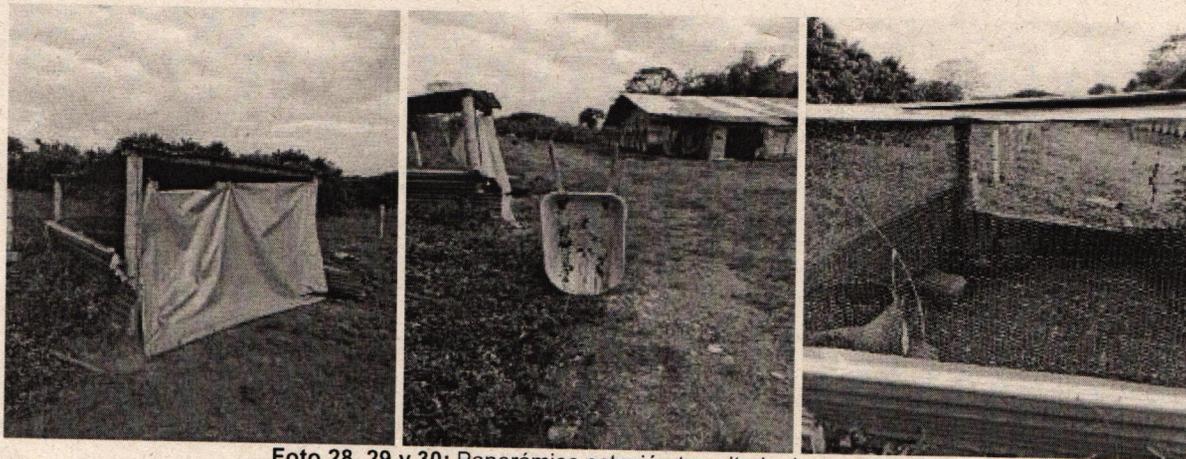
Foto 28, 29 y 30: Panorámica estación transitoria de mortalidad

Por otra parte, según lo comentado, tiene una mortalidad diaria de aproximadamente 20 aves. Estas aves, son transportadas desde los galpones a un sitio transitorio construido en guadua con techo en lámina de zinc, los cuales son posteriormente colectados y transportados a la compostera de mortalidad. Este sitio tiene poca presencia de moscas y olores.

5. Utilizar recipientes herméticos para el transporte de la mortalidad, con el fin de evitar la proliferación de vectores (moscas). A su vez, utilizar un anejo de un diámetro inferior para impedir el paso de vectores a la estación transitoria de mortalidad.

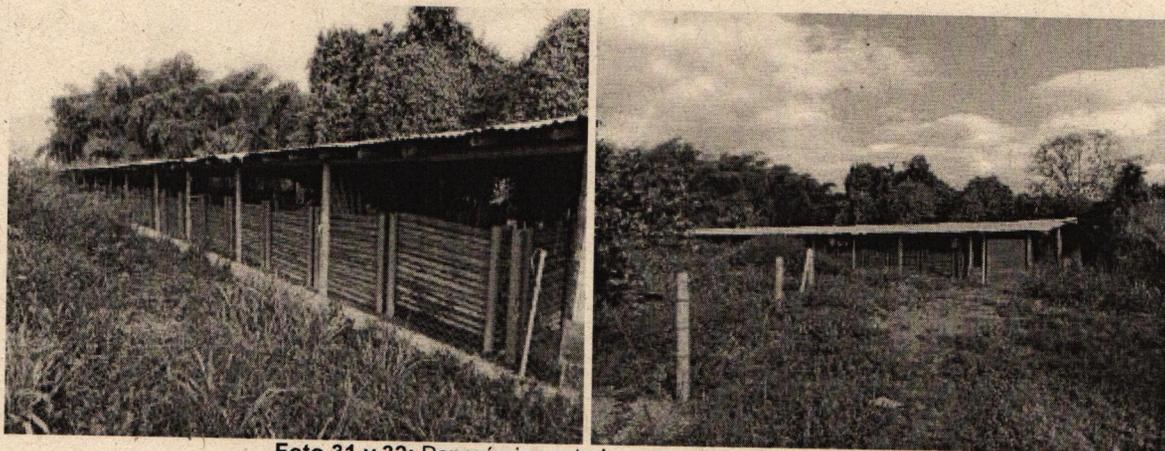
Foto 31 y 32: Panorámica exterior compostera de mortalidad

Por su parte, se realizó la visita ocular al sitio donde se realiza el manejo, tratamiento y disposición de la mortalidad, evidenciando un galpón con varios cajones para compostar, percibiéndose un olor característico a la actividad.

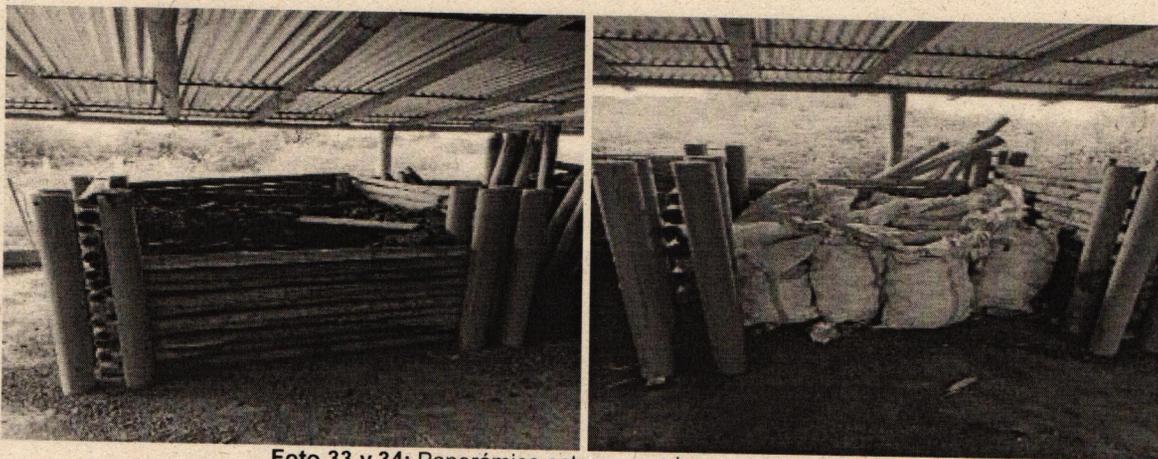
Foto 33 y 34: Panorámica estopas y cajones para compostar

El material compostado es empacado en estopas y acopiado al interior del mismo sitio, para su posterior uso como abono de cultivos.

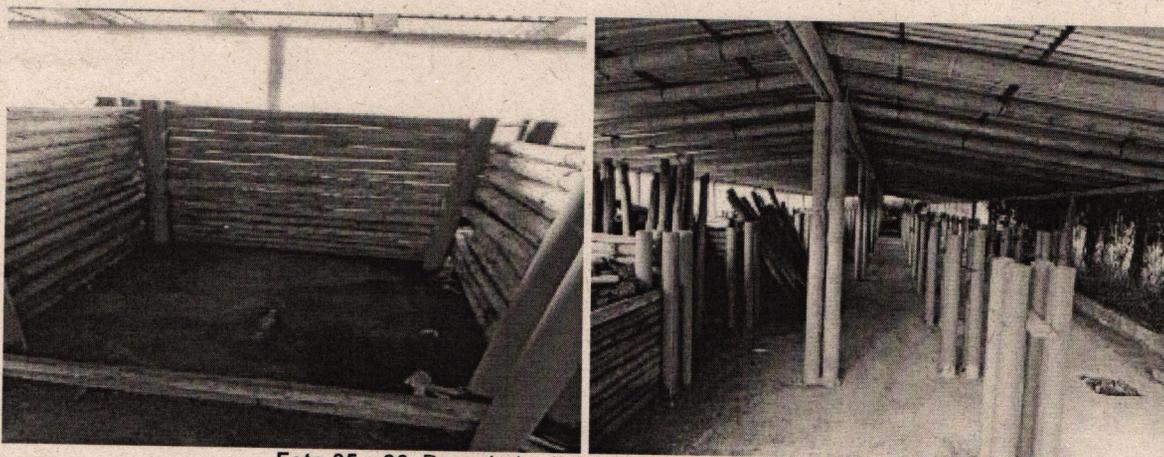
Foto 35 y 36: Panorámica interior compostera de mortalidad

Se evidencia un buen manejo de la mortalidad (no se evidencian vectores ni lixiviados) y la correcta producción de pollinaza con parte de los residuos generados en los galpones. A su vez, cuentan con programas de control integrado de plagas como moscas y roedores (Cipermetrina, trampas, cebos, etc.). Esta compostera está localizada en las coordenadas geográficas WGS84 04°22'47,24" N, 75°48'52,63 W.

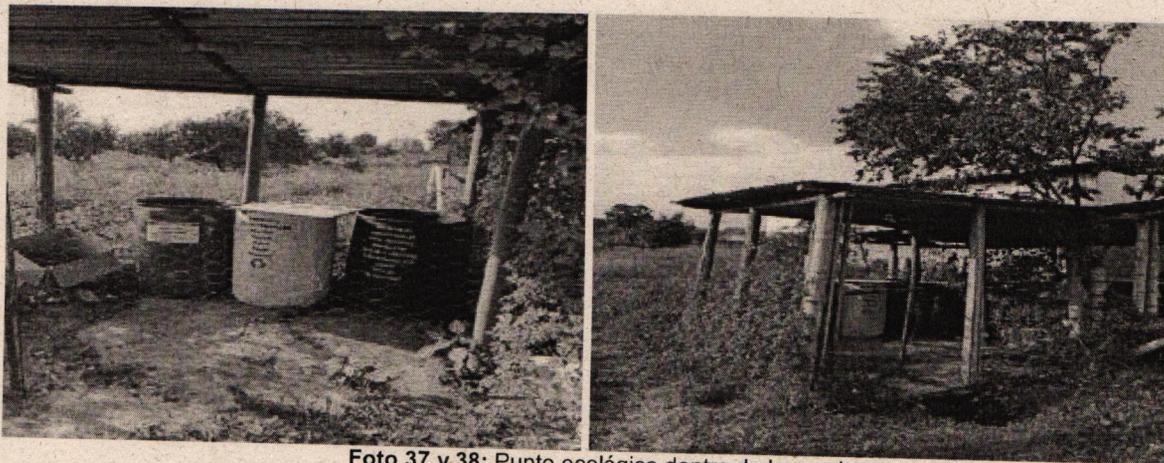
Foto 37 y 38: Punto ecológico dentro de la granja

En el predio se tiene establecido un punto ecológico con recipientes plásticos de 55 galones, los cuales no se encuentran identificados en su totalidad con el nuevo código de colores. Según lo manifestado, los residuos post consumo como empaques y envases plásticos de productos químicos con características de peligrosidad (medicamentos, desinfectantes, herbicidas, plaguicidas, etc.); y los residuos sólidos aprovechables (plásticos, cartones, etc.), son neutralizados (aplica para los residuos peligrosos) y transportados al centro de acopio en la planta principal de la avícola localizada en la ciudad de armenia, donde son entregados a gestores autorizados (se deben evidenciar los certificados de manejo de los residuos en las próximas visitas de seguimiento de la CVC). Por su parte, los residuos ordinarios son entregados a las Empresas Públicas de Caicedonia.

8. Identificar con el nuevo código de colores los recipientes y bolsas plásticas para la separación de residuos sólidos establecidos en el punto ecológico, y evidenciarlo mediante registro fotográfico.

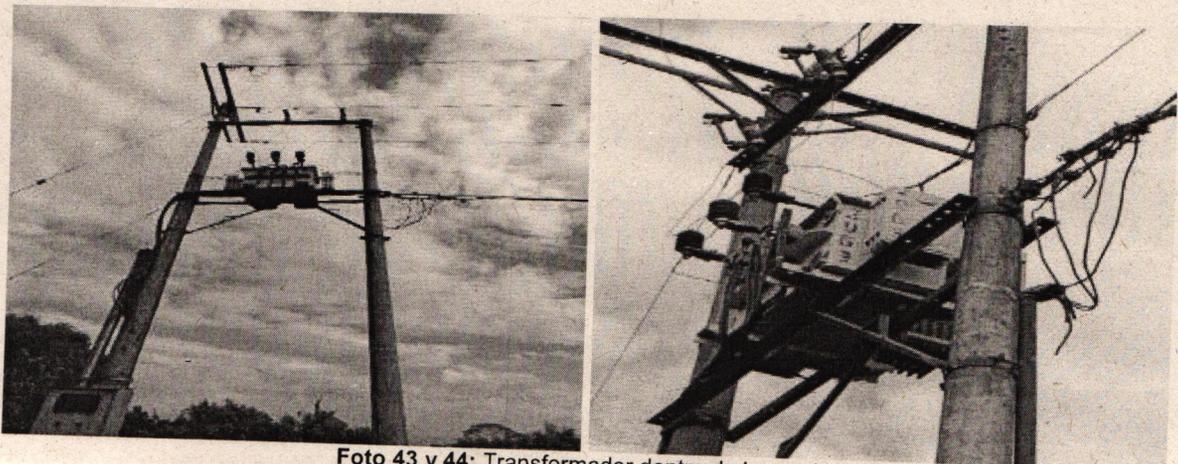
Foto 43 y 44: Transformador dentro de la granja

Al interior del predio se evidenció la existencia de un transformador de 150 kVA (según lo informado, es de la empresa) y un sistema alterno de generación de energía mediante una planta eléctrica.

6. Evidenciar los documentos (Inscripción inventario nacional de PCB) del transformador de energía identificados dentro de la granja (si aplica), para la gestión ambiental integral de equipos y desechos que consisten, contienen o están contaminados con Bifenilos Policlorados (PCB). En su defecto, realizar la inscripción en el Inventario Nacional de PCB del transformador existente en el predio, conforme a la Resolución 222 de 2011, y presentar la solicitud a la CVC.

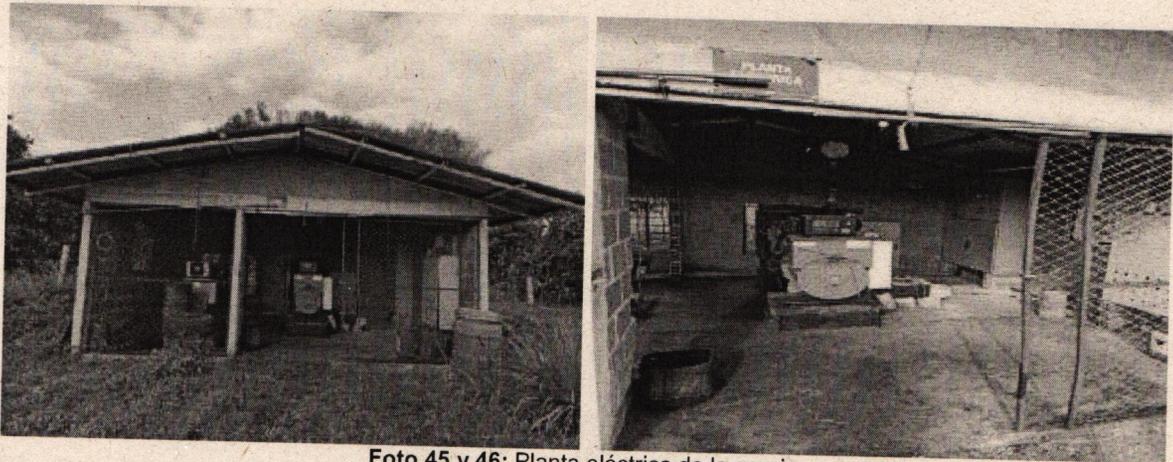
Foto 45 y 46: Planta eléctrica de la granja

Se proyecta utilizar a futuro paneles solares para el suministro eléctrico de la granja.

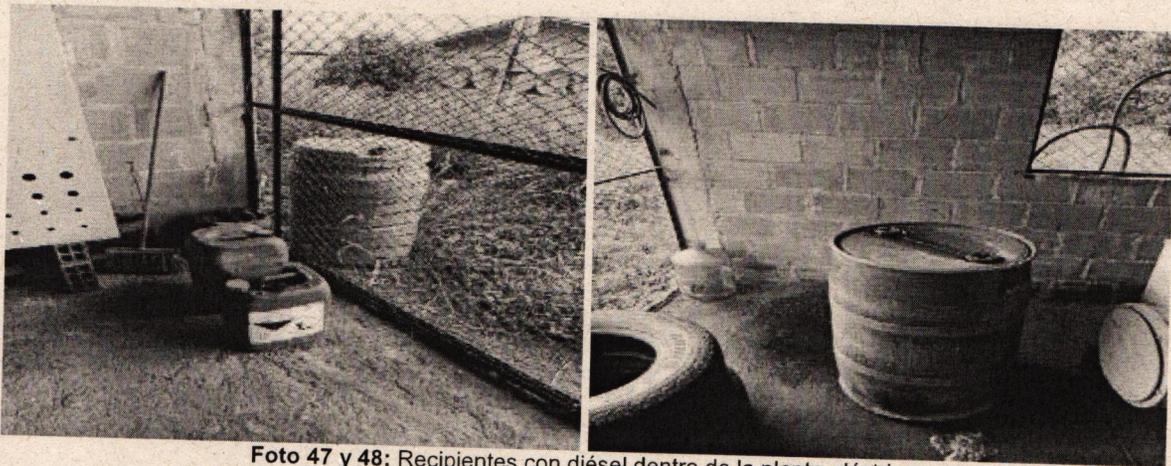
Foto 47 y 48: Recipientes con diésel dentro de la planta eléctrica

El combustible diésel utilizado en la planta eléctrica es almacenado en recipientes plásticos, localizados junto a la planta, sin dique de contención. Según lo manifestado, las baterías, aceites, filtros, etc., se devuelve a la empresa que los suministra para su respectivo tratamiento y disposición (no se evidencia comprobantes de recolección y transporte, ni certificados de manejo de los residuos peligrosos generados (aceites, filtros y baterías usadas) por parte de gestores autorizados).

7. Construir un dique de contención con capacidad del 110% del volumen total a contener, para los tanques plásticos usados para el almacenamiento combustible diésel de las plantas eléctricas, y/o establecer bajo los tanques estibas contenedoras antiderrame.

9. Establecer un área para el manejo y acopio de los residuos peligrosos generados en granja, la cual deberá estar identificada y señalizada.
10. Garantizar el manejo, almacenamiento y gestión de residuos o desechos peligrosos generados como aceites, filtros y baterías usadas (generadas en el mantenimiento de las plantas eléctricas), envases de medicamentos y plaguicidas, entre otros; entregándolos a una empresa prestadora del servicio o gestor autorizado por la autoridad ambiental; y evidenciar los certificados de manejo de los residuos peligrosos en las próximas visitas de seguimiento de la CVC.
