INFORME DE VISITA

Planta de Tratamiento de Aguas Residuales La Camelia, ubicada en el corregimiento Montegrande, jurisdicción del municipio de Caicedonia, departamento del Valle del Cauca. Coordenadas geográficas WGS84 04°20'39.20" N, 75°51'08.00" W, altitud: 1090 m. Coordenadas planas MCO X (ESTE): 1.136.019, Y (NORTE): 972.246.

Realizar visita ocular en atención a denuncia verbal anónima sobre olores ofensivos provenientes de la PTAR La Camelia y petición radicada con No. 887422024 del 25-09-2024 sobre denuncia

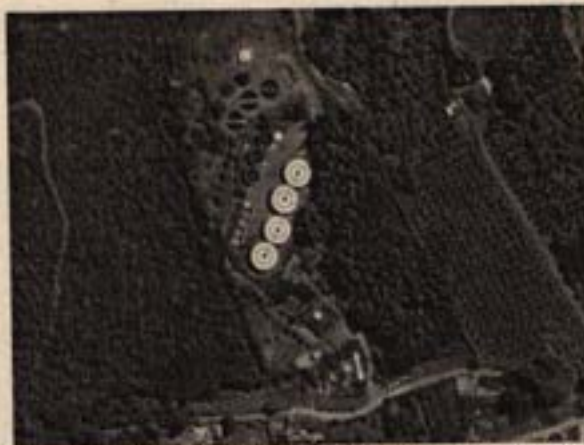
Imagen 2: Panorámica PTAR La Camelia. Fuente: Google

La PTAR está conformada por las siguientes unidades preliminares y de tratamiento:

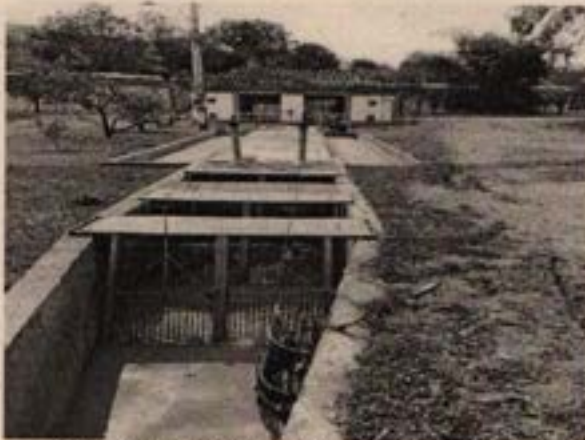
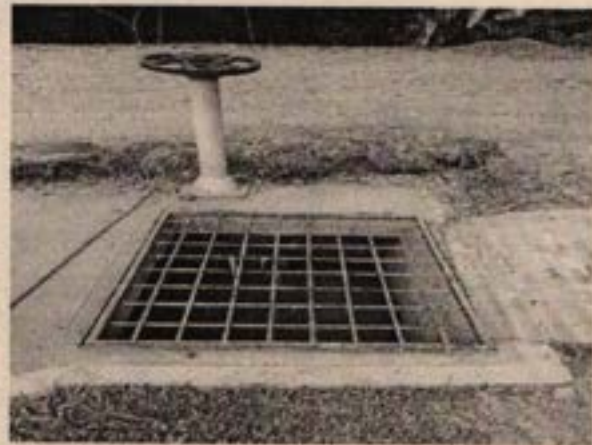
El tratamiento preliminar compuesto por: una (1) estructura de entrada con compuertas, tres (3) rejillas de cribado para la retención de sólidos; dos (2) canales desarenadores para decantar los sólidos sedimentables, una trampa de grasas para retener aceites y grasas presentes en el agua residual y un (1) pozo de bombeo, se encontraban operando de forma normal al momento de la visita.

Foto 1 y 2: Panorámica estructura de entrada a planta y localización de compuertas de operación manual

Por su parte, las compuertas de alivio son operadas de forma manual por el operario, al presentarse aumento en el caudal de las aguas residuales a causa de precipitaciones y escorrentía en la cabecera municipal, derivando una parte de caudal hacia una estructura hidráulica en concreto que drena los excesos a la quebrada Los Ángeles.

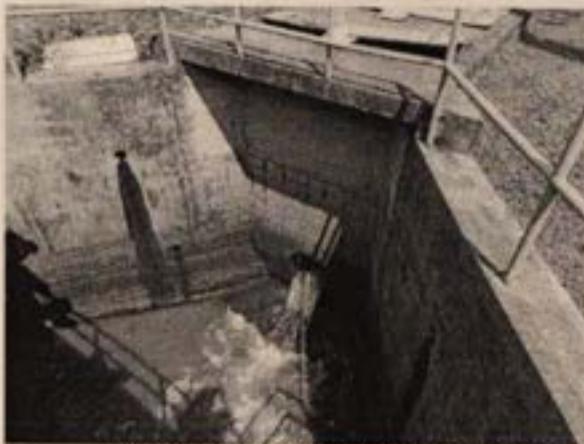
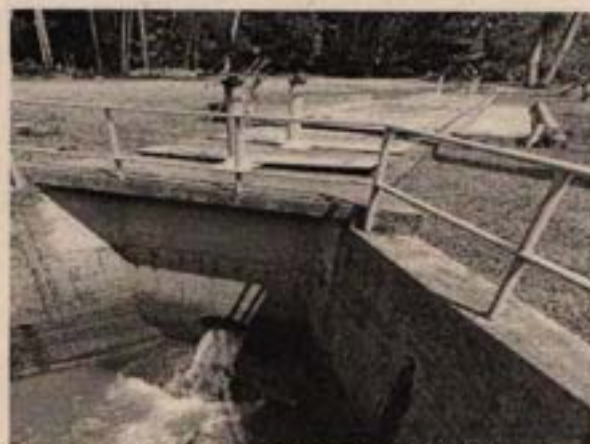
Se tiene dispuesta una estación de bombeo con dos (2) bombas de succión eléctricas que impulsan el agua residual hacia las cuatro (4) unidades de tratamiento primario con Reactores Anaerobios de Flujo Ascendente UASB.

Foto 3 y 4: Panorámica ingreso del agua residual al tanque de bombeo hacia los reactores UASB

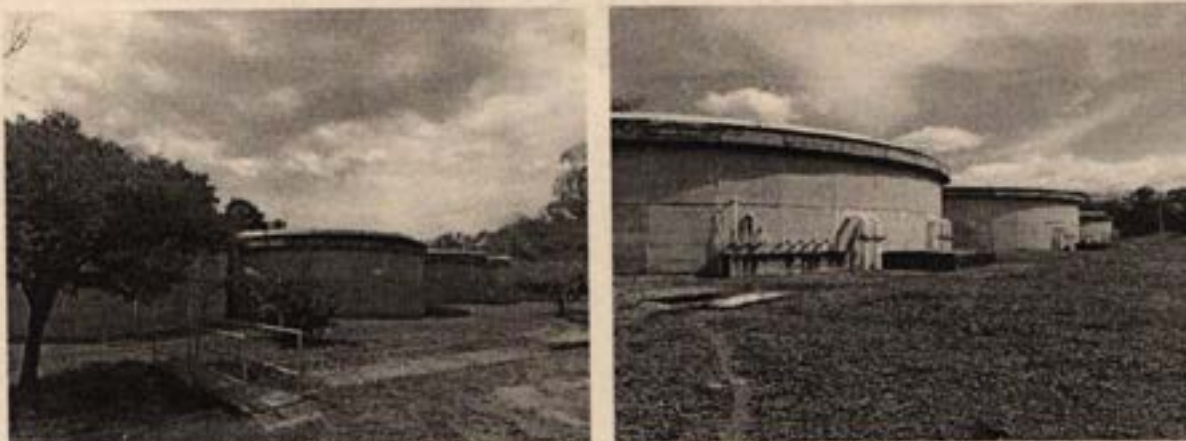
Los reactores UASB operan en régimen continuo y en flujo ascendente. Después, el efluente se separa en gas, líquido y sólido. El gas producido durante la digestión anaeróbica se libera, mientras que el líquido tratado continúa su camino hacia los filtros percoladores. Según lo manifestado, los cuatro (4) reactores UASB están funcionando de forma adecuada y tienen una baja carga de lodos.

Foto 5 y 6: Panorámica reactores anaerobios de flujo ascendente UASB

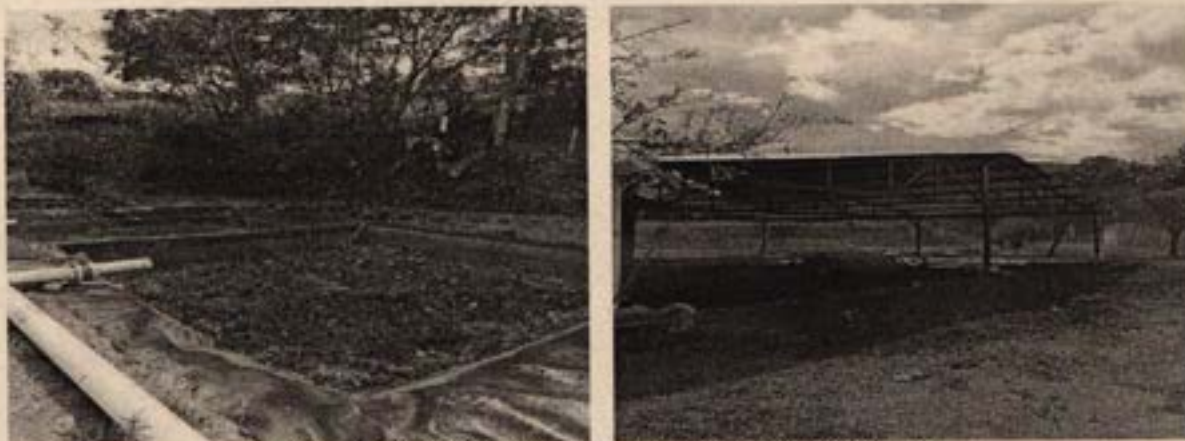
Los lodos generados en los reactores UASB son dispuestos en lechos de secado, de los cuales cuatro (4) se localizan en inmediaciones a los reactores, y cuatro (4) en cercanías al canal de entrada. Los lechos de secado se observaron con piso impermeabilizado (ladrillo, arena, gravilla y plástico); cuatro (4) cuentan con techo y cuatro (4) sin techo.

Foto 7 y 8: Panorámica lechos de secado de los Reactores UASB

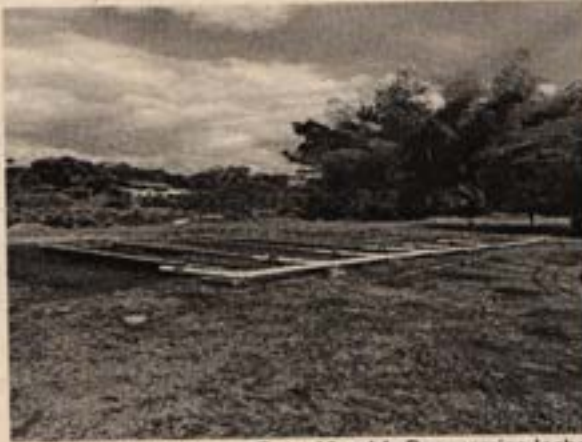
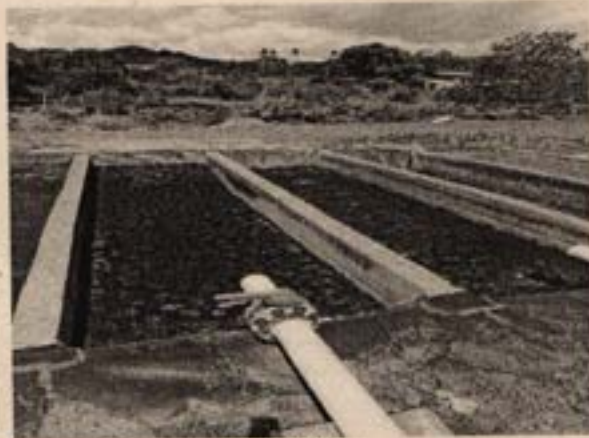
Los lodos generados en los sedimentadores son dispuestos en seis (6) lechos de secado, los cuales se localizan en inmediaciones al sistema. Los lechos se observaron con piso impermeabilizado (ladrillo, arena, gravilla y plástico), sin techo.

Foto 13 y 14: Panorámica lechos de secado de los sedimentadores

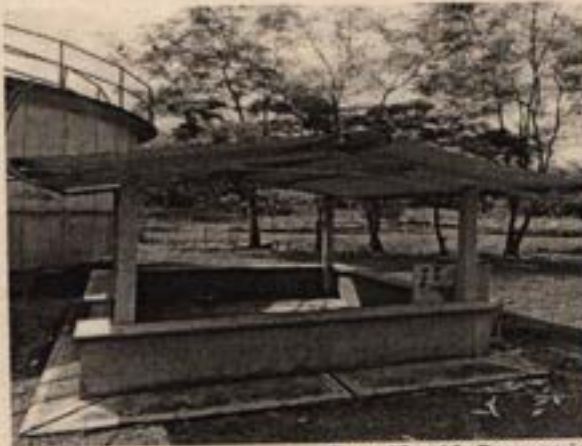
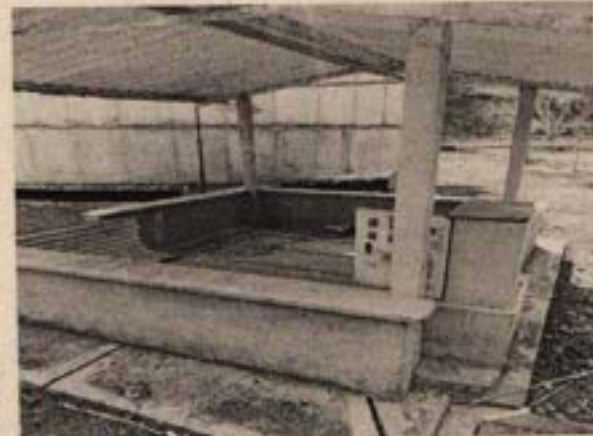
Al momento de la visita, se estaba reparando un problema eléctrico en el tablero de mandos (a causa de una contingencia), el cual permite la realización de varias actividades de operación y mantenimiento dentro de la PTAR. También, se encontraban en reparación algunas bombas (motores) que impulsan los lodos de los sedimentadores a los lechos de secado.

Foto 15 y 16: Panorámica Tablero de control eléctrico

1. Entrega de informe de ejecución sobre la reparación del tablero eléctrico que controla la operación y mantenimiento de algunas unidades dentro de la PTAR, para poner nuevamente en funcionamiento el brazo giratorio de los dos (2) filtros percoladores

2. Entrega de informe de ejecución sobre la reparación de las bombas (motores), para realizar la succión e impulsión de los lodos de los sedimentadores y lograr la disminución de la carga actual. **TÉRMINO:** Quince (15) días calendario.

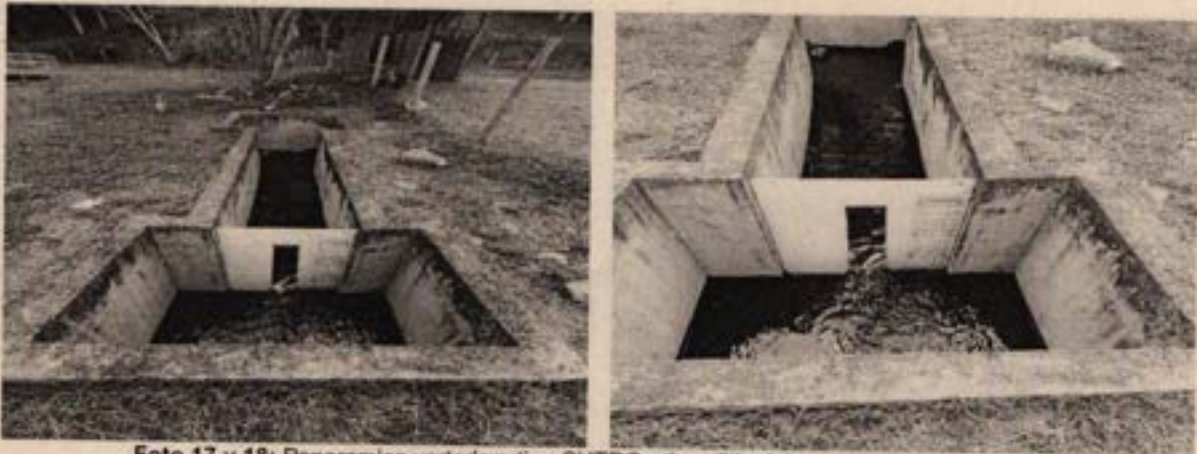
Los caudales de ingreso a la PTAR y salida son aforados mediante un sistema de vertedero tipo SUTRO o proporcional.

Foto 17 y 18: Panorámica vertedero tipo SUTRO a la salida del agua residual de la PTAR

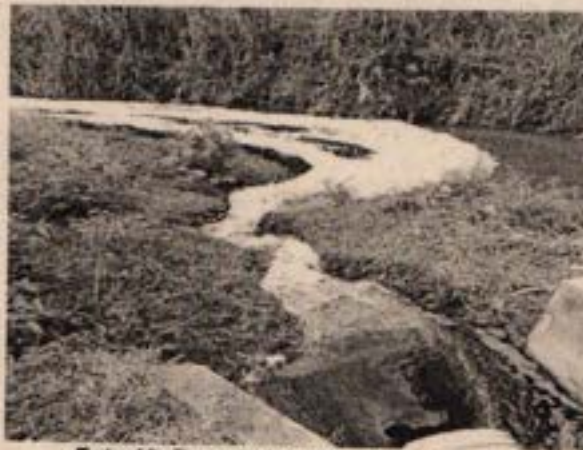
Finalmente, La descarga del agua residual tratada se realiza directamente en la quebrada Los Ángeles (tributaria del río La Vieja – vertiente del río Cauca), mediante un cabezal de descarga, en el punto identificado con las coordenadas geográficas WGS84 04°20'45.08" N, 75°51'09.00" W.

Foto 19: Panorámica cabezal de descarga

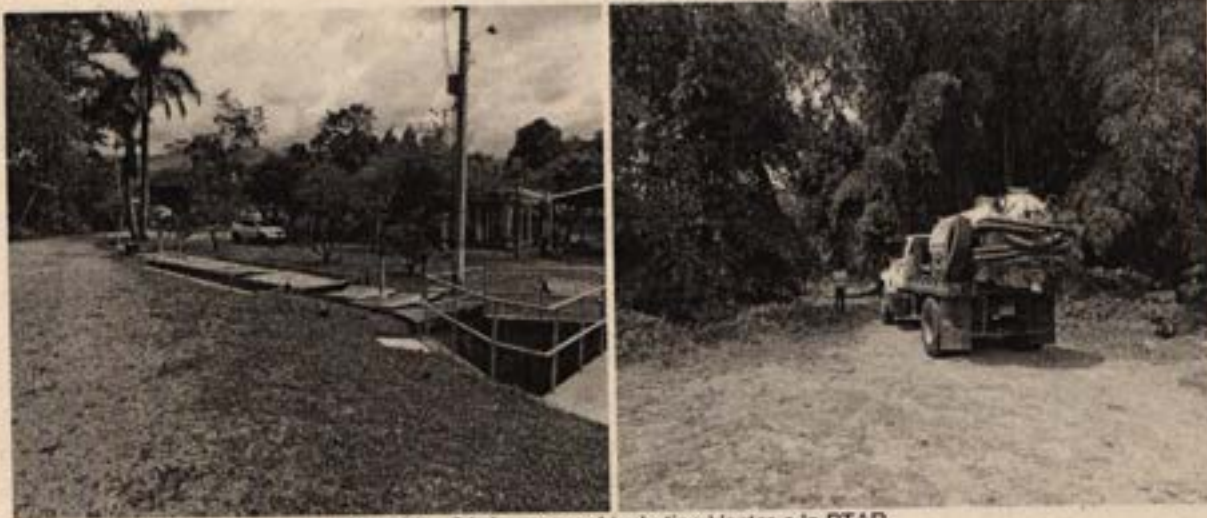
En visita ocular del 01/10/2024 se logró evidenciar el ingreso a la planta de un vehículo con sistema de succión – presión (tipo Vactor) con una capacidad de 5m³, el cual fue dirigido a los lechos de secado colindantes a los tres (3) sedimentadores finales.

Foto 20 y 21: Ingreso vehículo tipo Vector a la PTAR

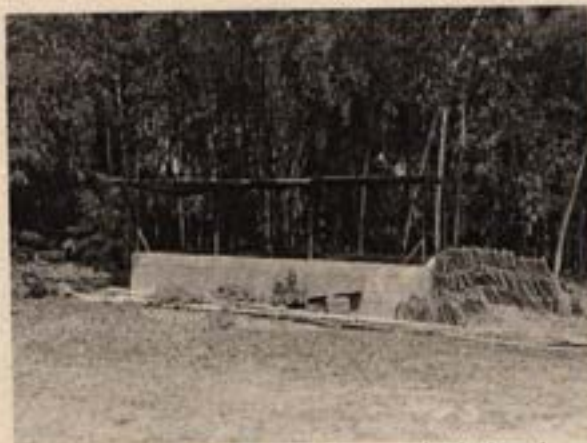
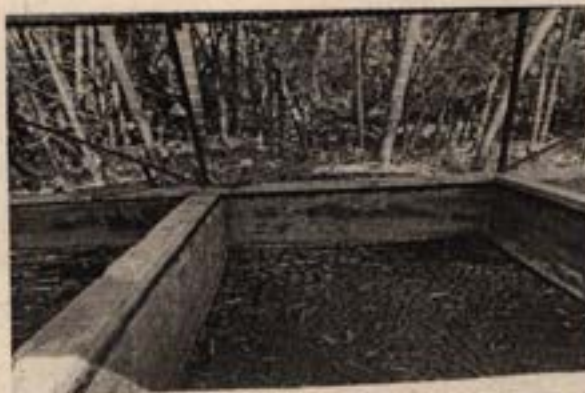
Por su parte, según lo manifestado, se construyó tres (3) nuevos lechos de secado, para aumentar la capacidad de la planta y tratar los lodos provenientes de los terceros.

Foto 26 y 27: Panorámica lechos de secado para los lodos generados por terceros
