NOTIFICACIÓN POR AVISO

AUTO No. 125
(16 de septiembre de 2024)

“POR EL CUAL SE INICIA UN PROCEDIMIENTO SANCIONATORIO AMBIENTAL”

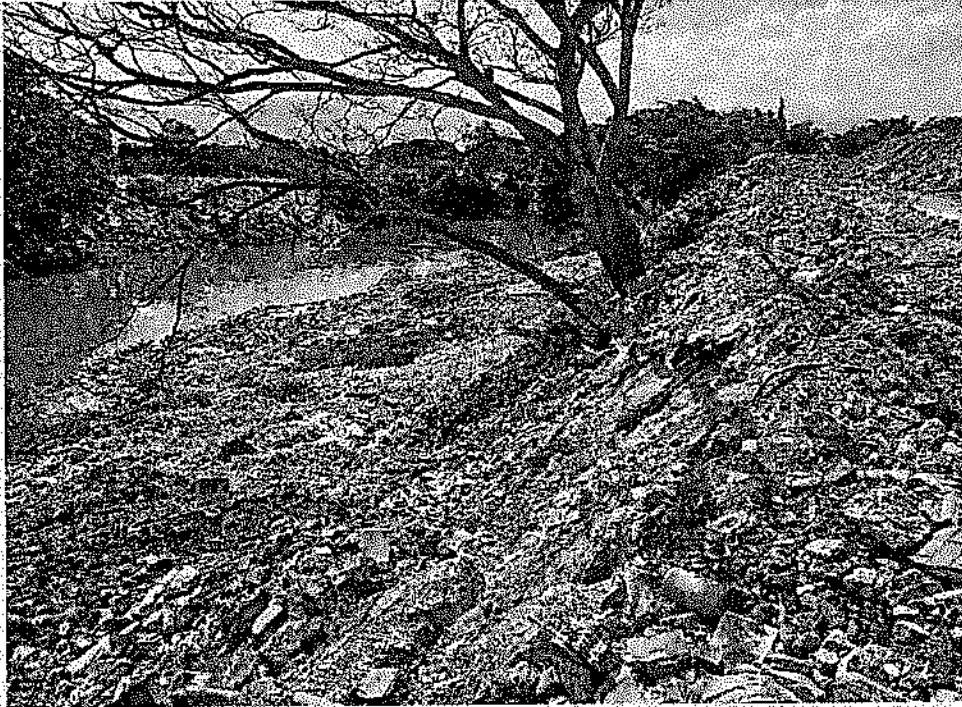
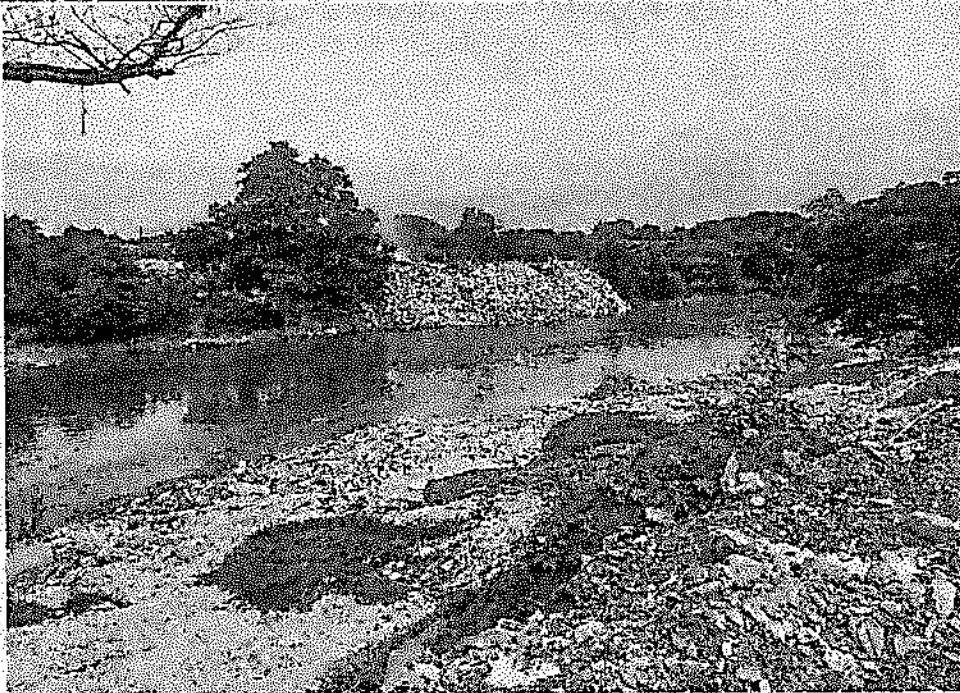
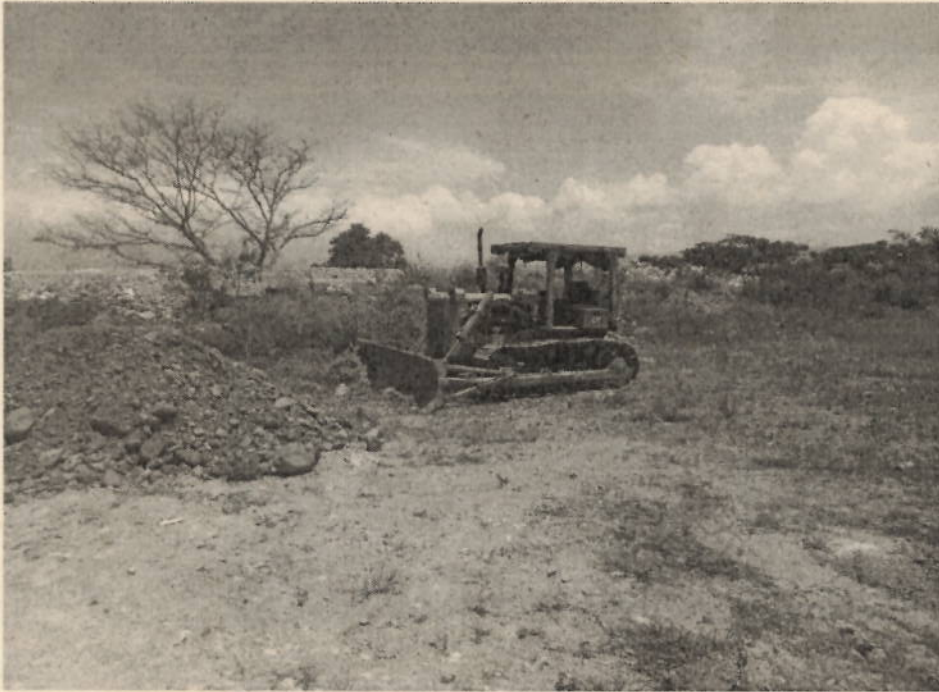
Ya dentro del predio en la zona forestal protectora del rio Cauca, margen derecha se observa que se ha realizado disposición inadecuada de residuos de construcción y demolición además de otro tipo de residuos industriales, estos residuos llegan al cauce del rio generando procesos de sedimentación como se observa en los registros fotográficos.

Adicionalmente, se menciona que durante la visita también se pudo evidenciar que del otro lado del rio, margen izquierda del mismo en zona de jurisdicción de la DAR Suroccidente, también se está realizando disposición de residuos de construcción y demolición que terminan en el cauce del rio, como se muestra en el registro fotográfico.

A continuación, se muestran los registros fotográficos del sitio de disposición inadecuada de residuos de construcción y demolición y otro tipo de residuos en las coordenadas mencionadas.

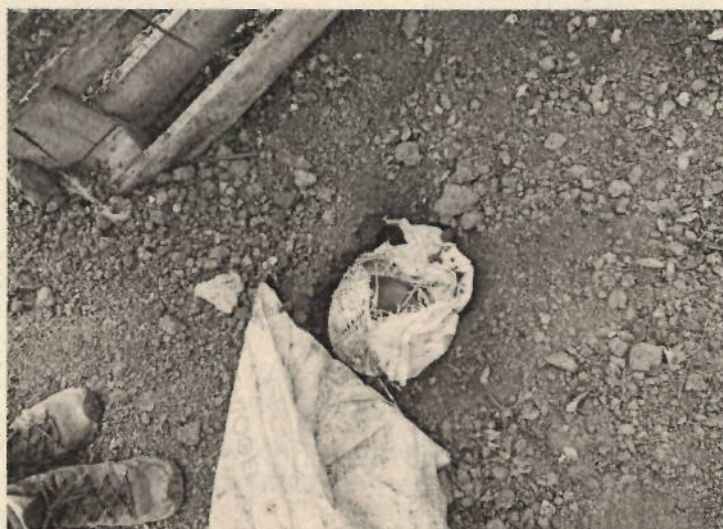
1. *Pozo ubicado en coordenada 3°28'38,7"; -76°28'37,3"*

En el mismo sitio donde se está realizando la disposición inadecuada de RCD, se observaron dos pozos con ubicación en las siguientes coordenadas y registro fotográfico:

Estos pozos no cuentan con permiso de exploración, ni concesión de aguas subterráneas.

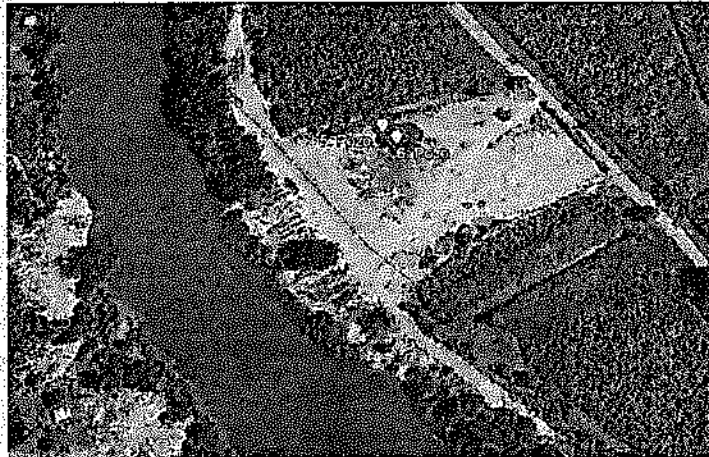
A continuación, vista panorámica de la ubicación de los dos pozos:
