AUTO

“POR EL CUAL SE INICIA UN PROCEDIMIENTO SANCIONATORIO AMBIENTAL”

INFORME DE VISITA

Desarrollar visita técnica para verificar existencia y operación de sistema de tratamiento de aguas residuales domesticas generadas en la operación del establecimiento turístico.

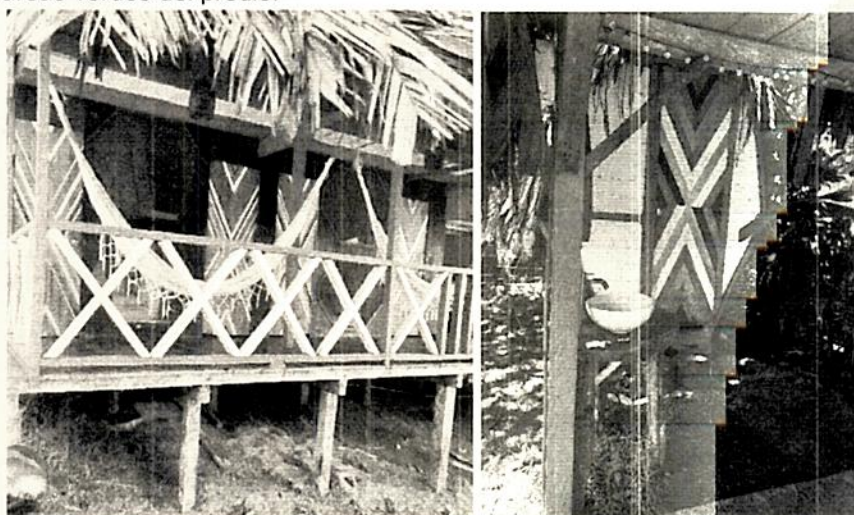
Foto N° 1. Áreas de alojamiento de turistas

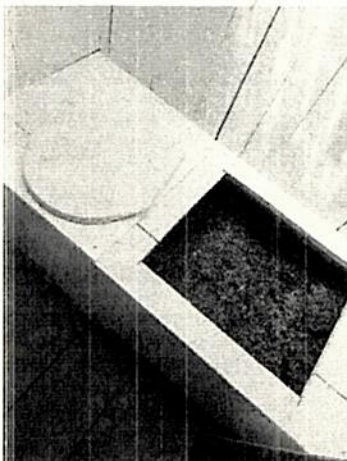
Los baños ecos ecológicos están ubicados entre la zona de capsulas y el dormitorio y son para uso compartido porque son externos a las áreas de alojamiento de turistas.

Foto N° 2. Baño seco ecológico tipo con el aserrín para degradar la materia orgánica

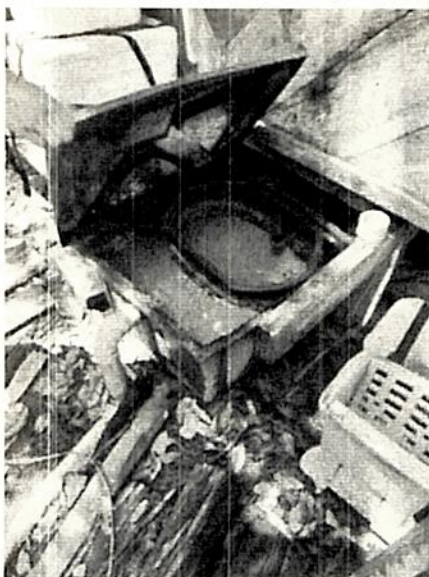
En la salida del área de cocina previamente a la conexión al sistema de tratamiento del biodigestor existe como tratamiento preliminar trampa de grasas para remover dicho componente y evitar el mal funcionamiento del sistema de tratamiento.

Foto N° 3. Trampa de grasas a la salida área de cocina

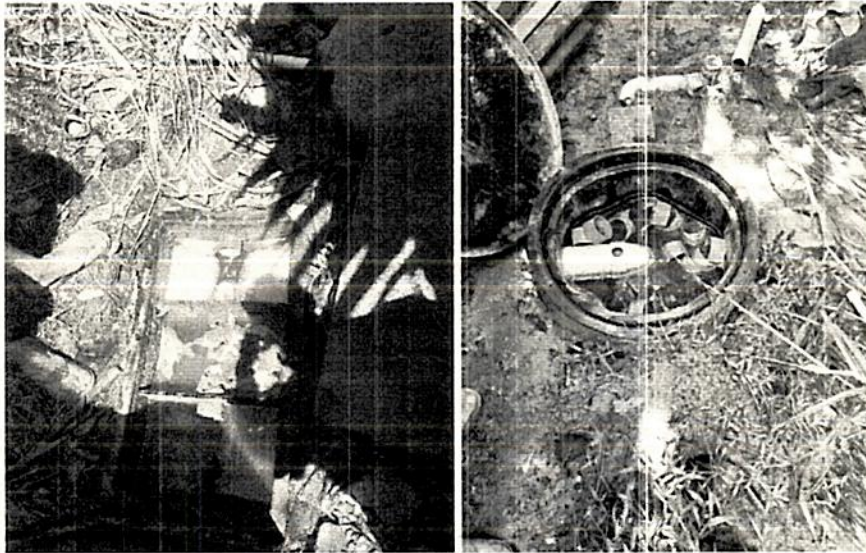
Uno de los biodigestores o sistema séptico integrado recoge las aguas residuales domesticas del área del Glamping y la suite y el otro sistema de tratamiento las de las demás áreas de alojamiento y las de la zona

común donde existen lavamanos y orinales y el vertimiento del efluente final de dichos sistemas se realiza al mar.

Foto N° 4. Entrada y estructura del sistema séptico integrado

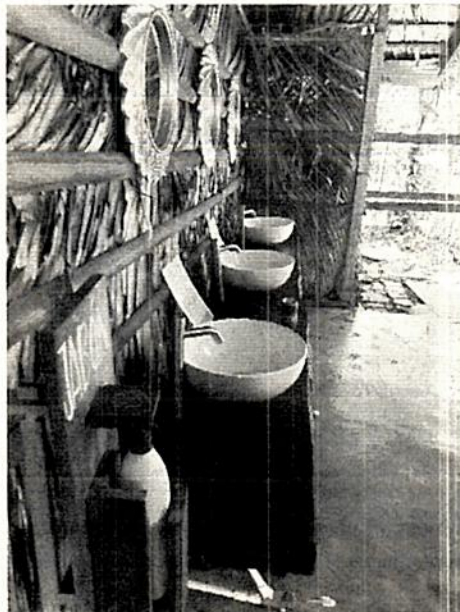
En forma general se evidencio que todas las aguas residuales generadas en las diferentes áreas son recogidas y conducidas a los sistemas de tratamiento existentes en el establecimiento turístico y el mantenimiento de los sistemas de acuerdo con lo informado por la persona que acompañó el recorrido se realiza cada seis (6) meses.

Foto N° 5. Lavamanos de zona común

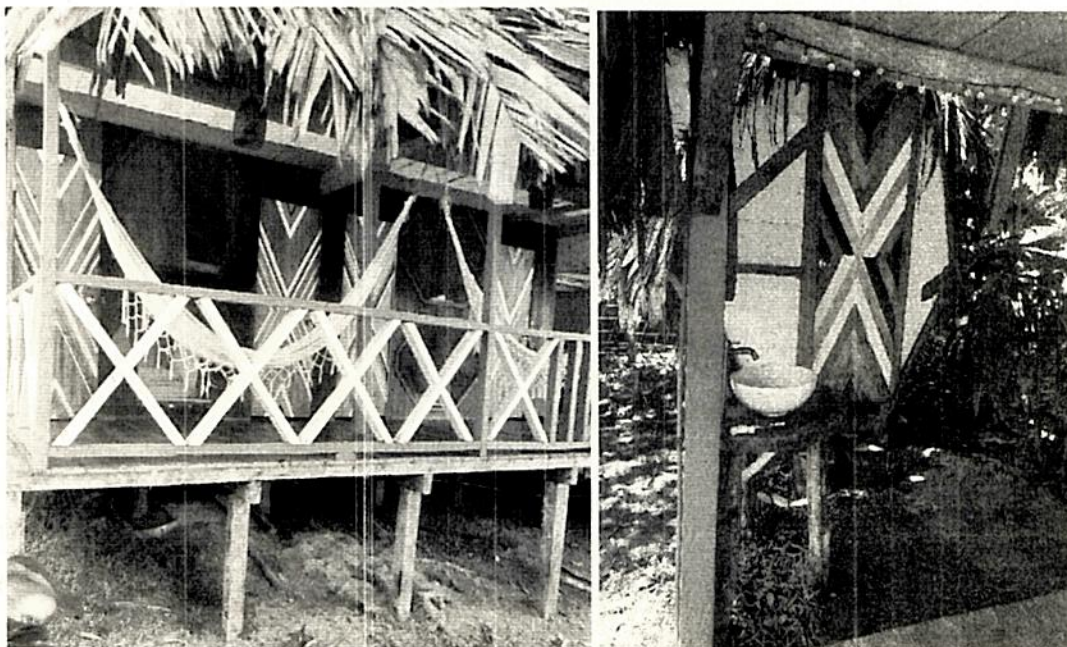
Foto N° 1. Áreas de alojamiento de turistas

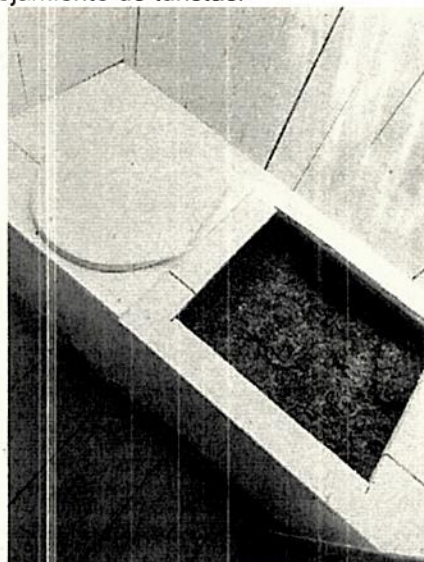
Los baños ecos ecológicos están ubicados entre la zona de capsulas y el dormitorio y son para uso compartido porque son externos a las áreas de alojamiento de turistas.

Foto N° 2. Baño seco ecológico tipo con el aserrín para degradar la materia orgánica

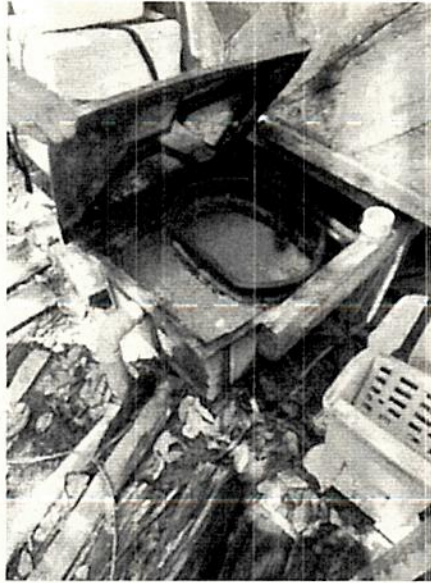
En la salida del área de cocina previamente a la conexión al sistema de tratamiento del biodigestor existe como tratamiento preliminar trampa de grasas para remover dicho componente y evitar el mal funcionamiento del sistema de tratamiento.

Foto N° 3. Trampa de grasas a la salida área de cocina

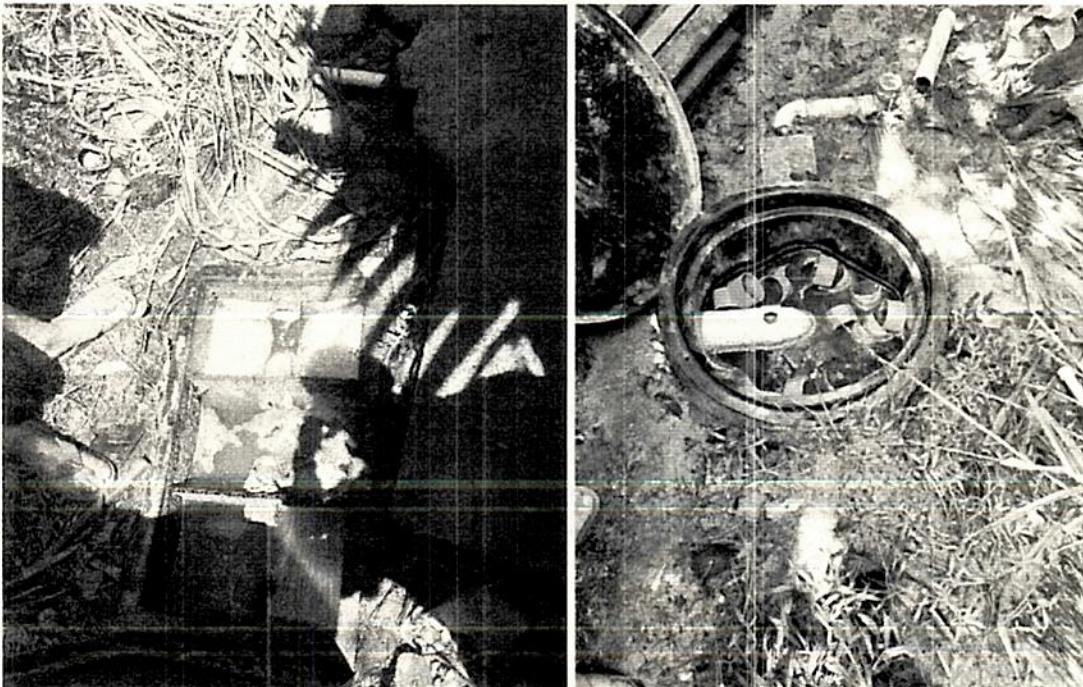
Uno de los biodigestores o sistema séptico integrado recoge las aguas residuales domesticas del área del Glamping y la suite y el otro sistema de tratamiento las de las demás áreas de alojamiento y las de las zonas comunes donde existen lavamanos y orinales y el vertimiento del efluente final de dichos sistemas se realiza al mar.

Foto N° 4. Entrada y estructura del sistema séptico integrado

En concordancia con lo evidenciado en la visita técnica se concluye que el establecimiento turístico Hostal Casa Azul tiene implementado el manejo de las aguas residuales en el sentido de contar con el sistema de tratamiento preliminar, primario y secundario para las aguas residuales domesticas generadas en las diferentes áreas, que minimiza la carga contaminante del medio receptor pues hay remoción de la misma antes del vertimiento del efluente final.

No obstante, persiste el incumplimiento de la normatividad vigente teniendo en cuenta que no se cuenta con el respectivo permiso de vertimiento, que es el soporte con la caracterización para determinar si el sistema implementado cumple con límites permisibles para el vertimiento final del efluente al medio marino acorde con lo definido en la resolución N° 0883 del 18 de Mayo del 2018, por la cual se establecen los parámetros y los valores límites máximos permisibles en los vertimientos puntuales a cuerpos de aguas marinas y lo cual es considerado como una infracción ambiental en la Ley 1333 del 21 de julio de 2009, por la cual se establece el procedimiento sancionatorio ambiental y se dictan otras disposiciones.
