Corporación Autónoma
Regional del Valle del Cauca

AVISO No. 70222024

INFORME DE VISITA

El predio Porcícola San Martín, se encuentra ubicada en la vereda La Unión jurisdicción territorial del municipio de Alcalá, Valle del Cauca, cuenca hidrográfica La Vieja Obando Terreno de Predio Rural IGAC 760200000000000020024000000000 Área del predio 119818

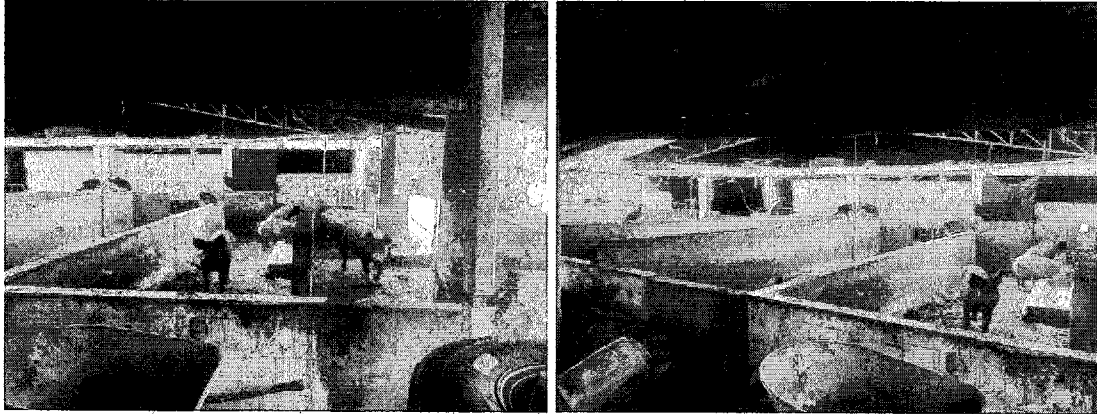
Figura 1 2 3 . Módulos de la granja porcícola

- Los corrales están contruidos de manera convencional en hiladas de cemento y ladrillo conformando muros de 1.5 m de altura.
- Las cubiertas son techos constituidos por hojas de zinc las cuales están soportadas por una estructura metálica y guadua.
- Toda el área de las jaulas no tiene cubierta.
- Los pisos de las áreas están contruidos en cemento rígido.

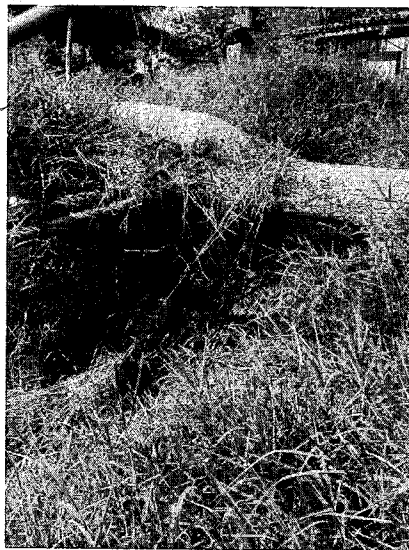
Figura 4. Canal de conducción del vertimiento sólido y líquido

Los residuos sólidos y líquidos se conducen por gravedad a través de un canal abierto impermeabilizado con cemento hasta un tanque estercolero en concreto con un diámetro de 4 mts y 12 mts de profundidad, de allí se conduce hasta otro tanque plástico con capacidad de almacenamiento de 10000 lts para posteriormente ser usado en el riego de los potreros del predio.

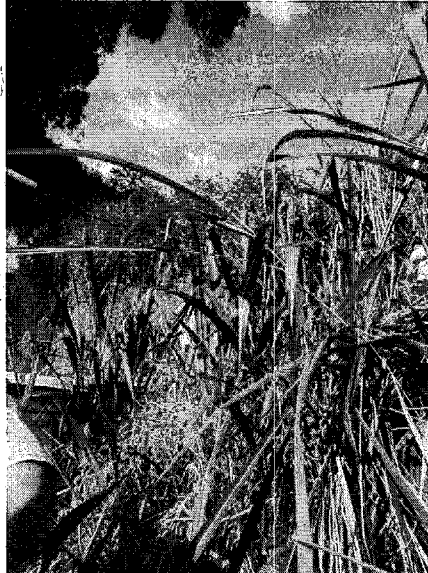
Figura 5. Tanques de almacenamiento Vertimiento líquido y sólido

Al momento de la visita se pudo evidenciar que el tanque estercolero se encuentra colmatado y tapado por la maleza. No se evidencia rebose del tanque.

Teniendo en cuenta lo anterior, se recomienda requerir al usuario para legalizar la disposición final del vertimiento producto de la actividad porcícola desarrollada en el predio.
