Se remite Radicado e Informe de Visita, por Infracción vertimiento de lixiviados sin tratamiento previo al cauce del río cauca – Contaminación al Recurso Hídrico – predio Relleno Sanitario Colomba El Guabal, jurisdicción del municipio de Yotoco Valle, para Imposición de Medida Preventiva.

INFORME DE VISITA

RELLENO SANITARIO COLOMBA – EL GUABAL. Vereda El Espinal, municipio de Yotoco.

Visita para verificación de presunta infracción por vertimiento de lixiviados sin tratamiento previo al cauce del río Cauca, en atención a denuncia anónima con radicado No 922562024.

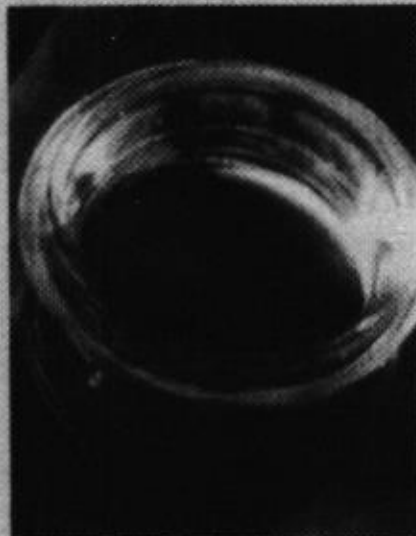
Imagen 3 y 4. verificación visual de la muestra con coloración marro oscura

Siendo las 10:37 pm, se tomaron las muestras en el recipiente de vidrio y en los dos recipientes plásticos con capacidad de un (1) galón cada uno, que posteriormente fueron enviados al laboratorio ambiental de la CVC para su análisis. En este proceso, se evidencio que el agua colectada presentaba una coloración marrón oscura, con olor fuerte y una alta concentración de solidos suspendidos que pasados unos minutos empezaron a decantarse, como se muestra en el siguiente registro fotográfico.

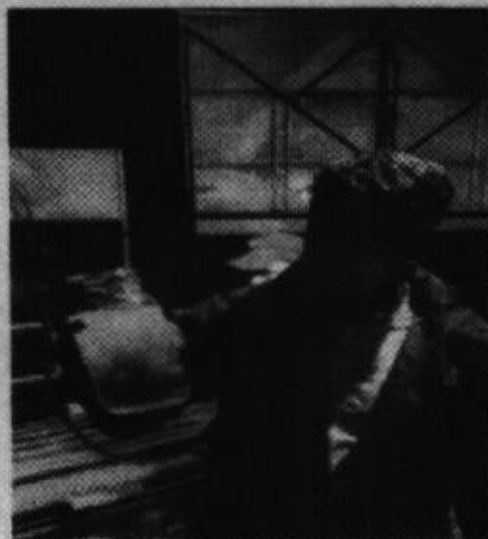
Imagen 5: Segunda muestra

Siendo las 10:54pm el operario de la PTAR el señor Edier Julian Cobo, sugirió tomar una nueva muestra, a lo cual se procedió a realizar nuevamente el muestreo en el frasco de vidrio utilizado en la anterior muestra para verificación visual. Dicho muestreo fue totalmente diferente a la primera muestra, donde se evidencio un color transparente, sin olor y sin solidos suspendidos, como se muestra en el siguiente registro fotográfico.

Cabe resaltar que, la muestra que se toma a las 10:37pm, se tomó 30 minutos después de haber solicitado el acceso a la cámara de válvulas. Y la segunda muestra a las 10:54 pm cuarenta y siete (47) minutos más tarde desde la llegada de los funcionarios, con un contraste drástico entre ambas muestras.

La segunda muestra no es remitida a laboratorio dada la poca representatividad de esta, considerando que, por las condiciones del sistema de tratamiento, el sistema de bombeo, el

tiempo transcurrido desde la llegada al relleno, las características de la primera muestra y lo relatado en la denuncia anónima; existiría una probabilidad de dilución del vertimiento.

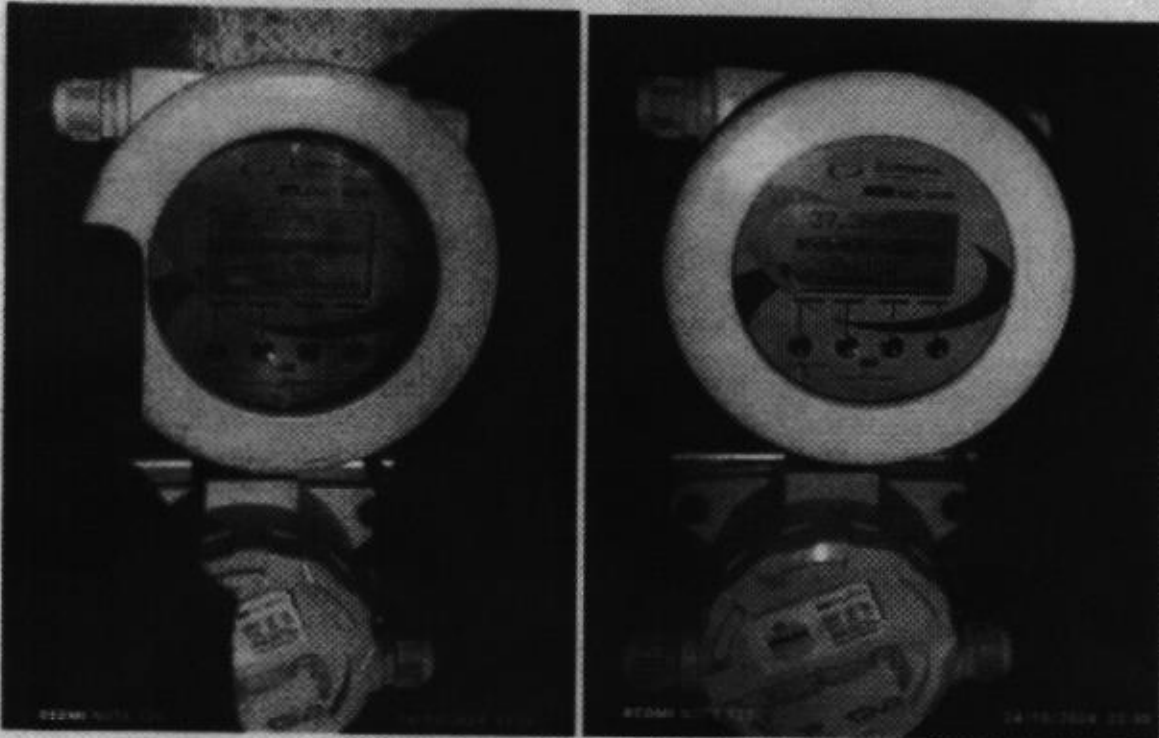
Durante este periodo de tiempo, mientras abrían la cámara de válvulas, se siguió verificando el registro de la pantalla del medidor de flujo y se observó un aumento significativo del caudal que paso a ser de **37.8975**, equivalente a **10.527 l/s**, lo que implica una diferencia de caudal del orden de **6.99 l/s**.

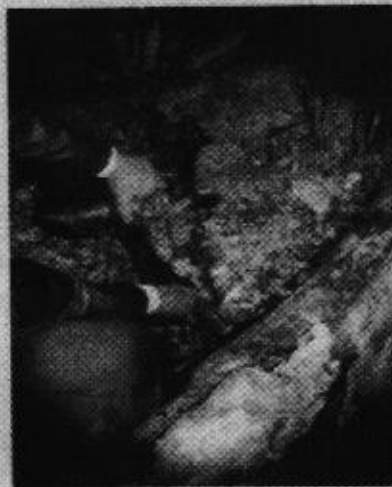
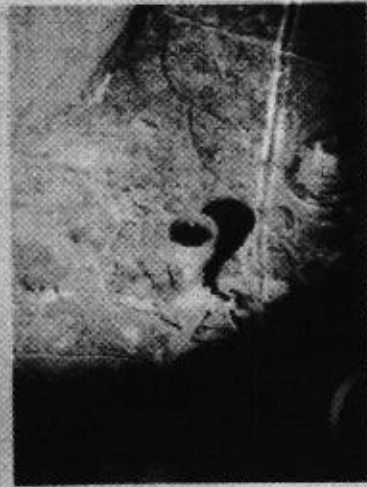
Imagen 6, 7 y 8. Se observan las ventosas que se localizan a lo largo del trazado de la tubería de conducción de los efluentes de la PTL, se observó coloración marrón oscura.

Como se observa en el registro fotográfico, las ventosas se encontraban abiertas, se observó coloración marrón oscura; sin embargo, no se presentaba flujo de aguas, por lo que no fue posible tomar las muestras de aguas para su análisis en el laboratorio ambiental de la CVC, por lo tanto, se continuo con el recorrido hacia la zona donde se ubica la tubería que entrega las aguas de la PTL al río Cauca.

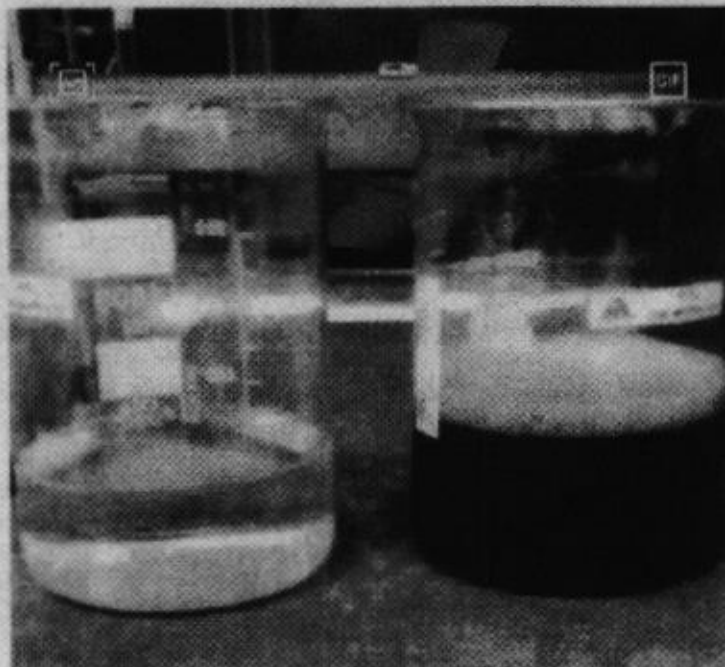
La imagen se presenta como un referente para el parámetro de color en el efluente, lo que permite inferir la anomalía en la coloración observada en el efluente que estaba siendo vertido al río al momento de la visita.

Imagen comparativa: se observan las características del lixiviado antes y después de su paso por el sistema de tratamiento instalado en el relleno Sanitario Colomba – El Guabal.
