## AVISO DE NOTIFICACIÓN DE UNA DENUNCIA

Actuación a notificar: radicados No 883142024 y 880902024.

## INFORME DE VISITA

Realizar visita de inspección ocular en atención a denuncias anónimas con radicados 883142024 y 880902024, en el cual denuncian lo siguiente:

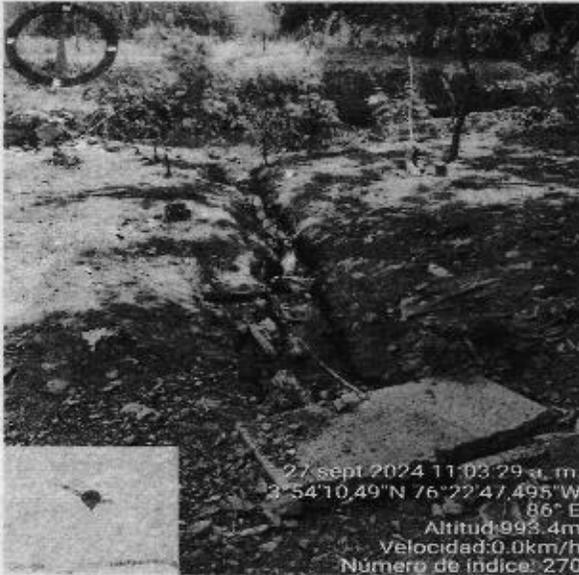
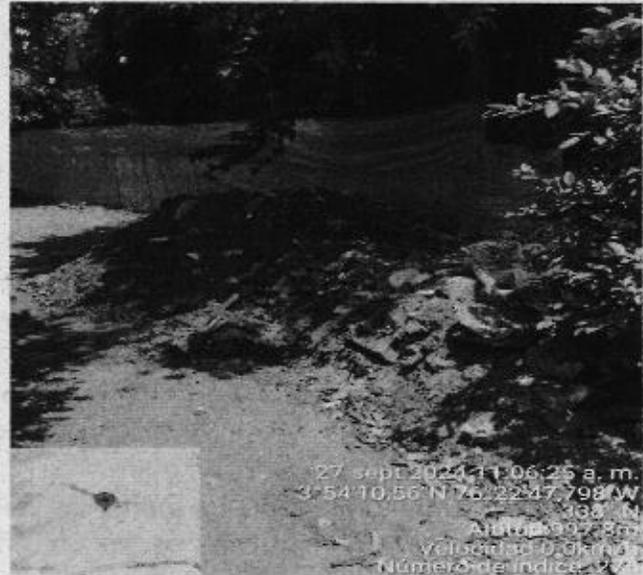
Se encontraron varios canales abierto en tierra de agua residual domésticas, que drena hacia el río Mediacanoa.

Por lo evidenciado en la visita se observa que el área hace parte de la zona urbana del corregimiento de Mediacanoa y la red de alcantarillado del sector no está funcionando y/o el área no cuenta con ella, por tal motivo es recomendable requerir al municipio de Yotoco para que realice una visita e identifique la problemática, proyectando una solución a dichos vertimientos, ya que es competencia de las administraciones municipales y al operador del acueducto dar solución de saneamiento básico para el tratamiento de las aguas residuales domésticas para los centros poblados, como es el caso del corregimiento de Mediacanoa.

Foto 3 y 4: Residuos de construcción y demolición (RCD) y vertimientos de las viviendas del sector.

Por otra parte, requerir a la administración municipal de Yotoco y al operador del acueducto y alcantarillado, en el marco de las competencias para que realicen una visita e identifiquen los puntos críticos del sector, en el cual den un informe sobre qué solución de saneamiento básico se llevara a cabo.

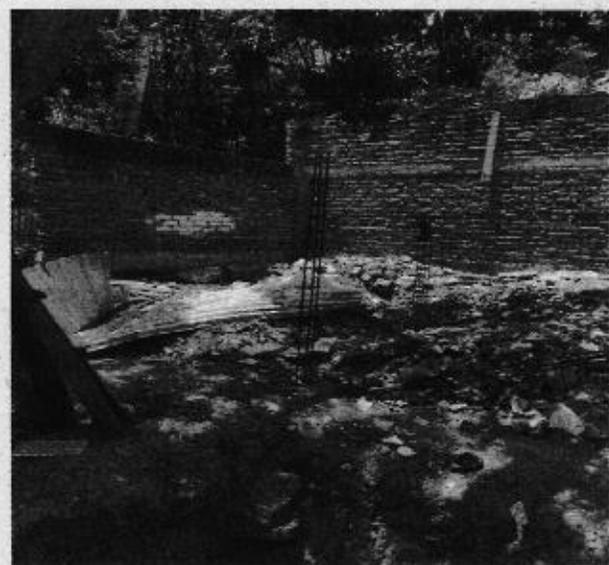
En la visita se evidenció una vivienda en construcción, que corresponde a la casa del señor Figueroa. En la visita se le solicitó retirar los escombros de manera inmediata de la vía (callejón), a lo cual el señor Jorge Figueroa se comprometió con retirarlos del sitio el fin de semana.

Aquí, se observa una construcción en proceso, con materiales y equipos de construcción presentes en el sitio. La obra parece estar en una etapa inicial, con estructuras básicas ya levantadas.

Foto 5 y 6: Panorámica de la obra denunciada.

Con base en las observaciones realizadas en la visita de inspección ocular al sitio denunciado en el corregimiento de Mediacanoa, municipio de Yotoco, se recomienda requerir al señor Jorge Eduardo Figueroa para que realice el retiro inmediato de todo el material de Construcción y Demolición del sitio donde lo descargó, depositándolo en un sitio permitido por la Autoridad Ambiental; además, se deberá indicar que de volver a repetir dicha actividad se procederá con el inicio de la medida preventiva y proceso sancionatorio correspondiente en el marco de lo establecido en la Ley 1333 de 2009.
