Objetivo de la auditoría :	Determinar la conformidad del Sistema de Gestión Ambiental del Laboratorio Ambiental de la CVC, con respecto a los requisitos de la norma ISO 14001:2015 y la documentación del Sistema de Gestión Ambiental
Alcance de la auditoría :	Laboratorio Ambiental de la Corporación Autónoma Regional del Valle del Cauca, CVC, en el cumplimiento de los requisitos de la norma ISO 14001:2015 y la documentación del Sistema de Gestión Ambiental.
Criterios de auditoría o parámetros normativos :	Documentación del sistema de gestión ambiental Requisitos ISO 14001:2015
Metodología :	Entrevistas, recorridos, revisión documental
Desarrollo de la auditoría :	<p>La auditoría se llevó a cabo de manera presencial y tuvo una duración de dos días, iniciando el día 12 de agosto de 2024, según lo acordado con la coordinadora del Laboratorio ambiental y establecido en el plan de auditoría. La reunión de cierre se realizó también de manera presencial el 13 de agosto.</p> <p>El 12 de agosto de 2024, a las 09:10 de la mañana, se celebró la reunión de apertura en la Sala de Reuniones del Laboratorio Ambiental CVC, conforme al plan de auditoría establecido. La auditora dio inicio a la reunión

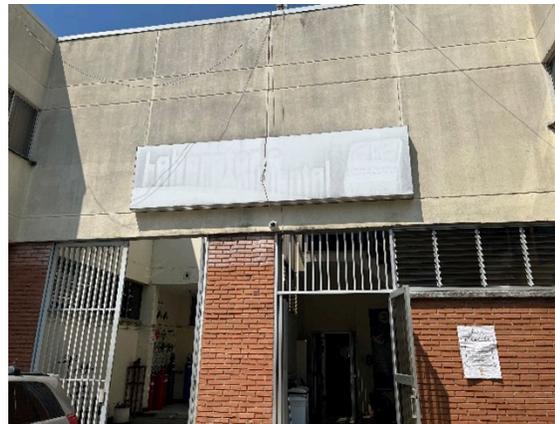
Foto 3. Vigencia 2023

Es importante resaltar que para la vigencia 2023 se establecieron unos compromisos acordados por parte de la Dirección Administrativa, los cuales aún están pendiente de ejecutar: implementación de sistemas de energía limpia (energía solar) para operación del laboratorio y Mejora de imagen física como pintura e iluminación. A la fecha se ha ejecutado la actividad de avisos y señalización por parte del área de Secretaría General, como se muestra en las fotos 3 y 4.

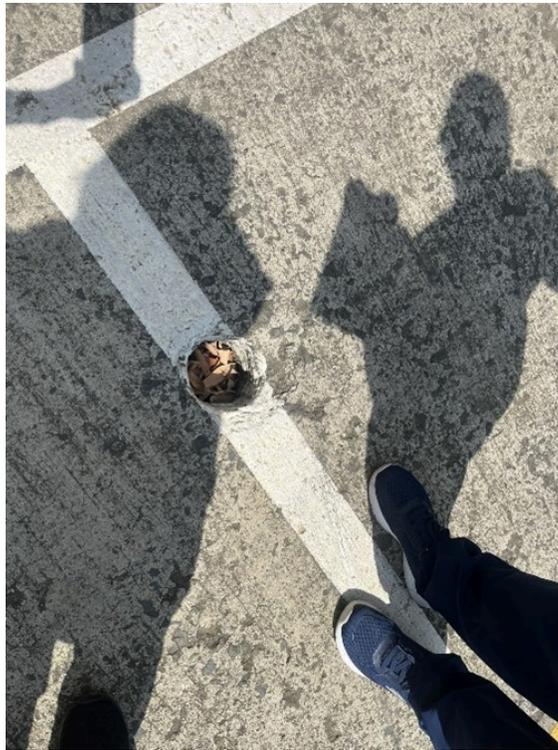
Foto 8. Huevo cancha deportiva externa

Durante el recorrido en el almacén de insumos y reactivos y en el área de aguas se detectaron nuevamente las siguientes condiciones: humedad en el cielo raso y en algunas columnas de las paredes, luminarias en mal estado y un hueco en la cancha deportiva. Estas deficiencias, respectivamente, representan un riesgo para la integridad de las instalaciones y la seguridad de las personas que por allí transitan, como se muestra en las fotos 8, 9, 10 y 11. Es importante resaltar que lo mencionado con anterioridad fue detectado en la Auditoria Interna de la vigencia 2023.

Se recomienda continuar trabajando en el mejoramiento de las situaciones relacionadas con: reparación de humedades, reparación de tapa de registro del punto de caracterización de vertimientos y la ubicación de tapas para sellado temporal en los huecos de la cancha deportiva.

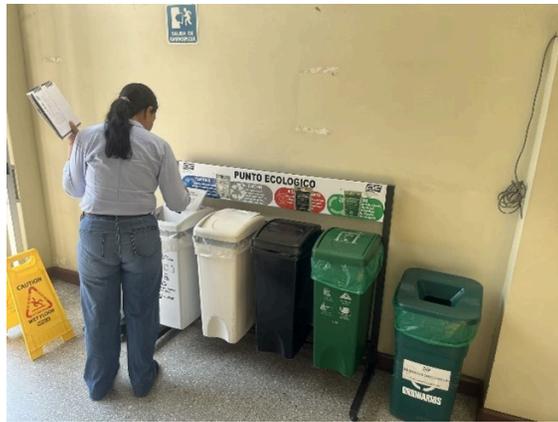
Foto 14. Puntos de separación de residuos

El laboratorio cuenta con cuatro estaciones de separación de residuos sólidos en la fuente, los cuales se inspeccionaron y se verificó la correcta clasificación por color según la Resolución 2184 de 2019 del Ministerio de Ambiente y Desarrollo Sostenible y la Secretaría General del Ministerio de Vivienda, Ciudad y Territorio. Las estaciones utilizaban los colores blancos para residuos reciclables, negro para residuos no reciclables y verde para residuos orgánicos aprovechables. Se constató que la separación de los residuos se estaba realizando adecuadamente.

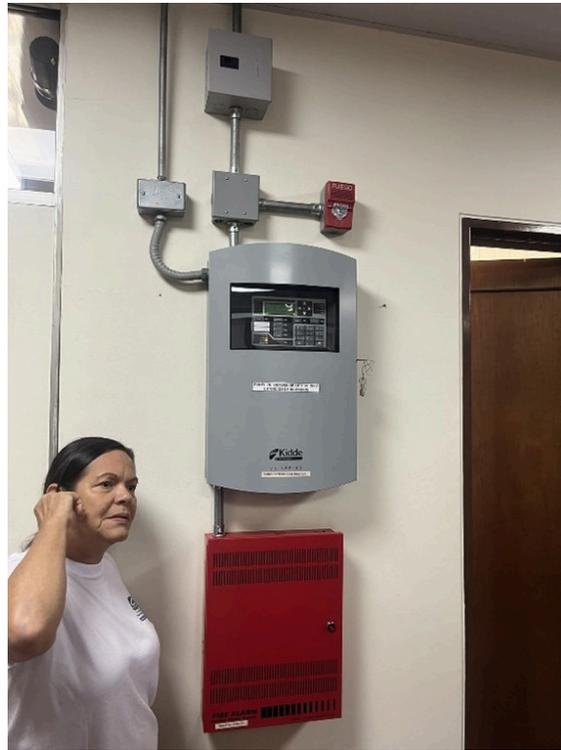
Foto 18. Sistema contra incendios bodega
almacenamiento

Se adquirió un sistema contra incendios, el cual se encuentra individualizado de acuerdo al espacio donde se ubica.

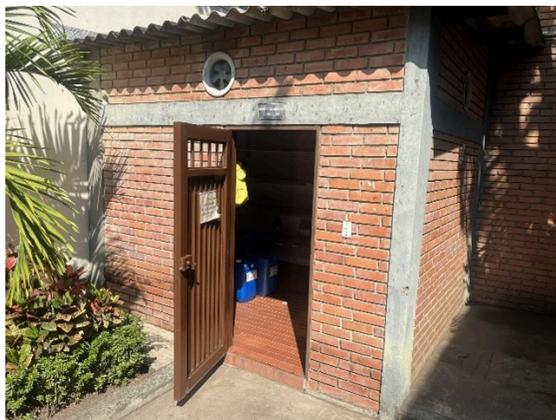
Foto 20. Acopio de residuos

Con el fin de garantizar la gestión adecuada y segura de los residuos peligrosos, el laboratorio los entrega exclusivamente a gestores autorizados por la autoridad ambiental competente. Estos residuos, que incluyen reactivos químicos y muestras contaminadas, son almacenados temporalmente en un área designada y segura, tal como se muestra en las fotografías 20 y 21.

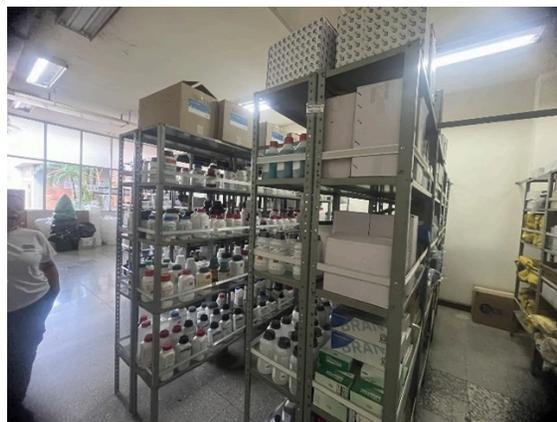
Foto 22. Bodega de insumos y reactivos

El laboratorio cuenta con una bodega designada para el almacenamiento de insumos y reactivos. Se ha implementado una matriz de identificación específica para los materiales químicos peligrosos almacenados en esta área, como se muestra en las fotografías 22 y 23.

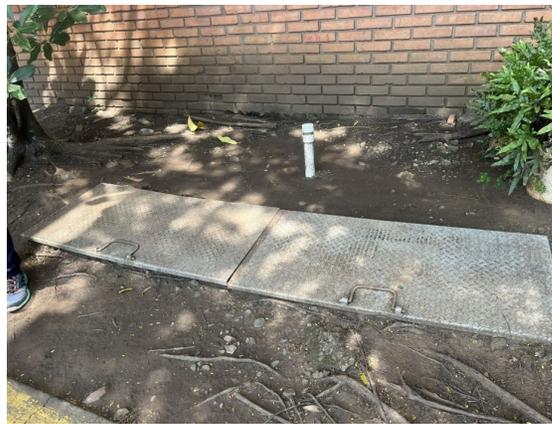
Foto 24. Caja de efluentes

El laboratorio cuenta con una caja de concreto para la salida del efluente y su posterior monitoreo. Esta caja está cubierta por dos tapas de lámina alfajor, diseñadas para facilitar su remoción durante las inspecciones o monitoreos. Sin embargo, se ha observado un leve desajuste entre el tamaño de las tapas y la caja de concreto, lo que ha provocado una pequeña apertura, tal como se muestra en la foto 24.

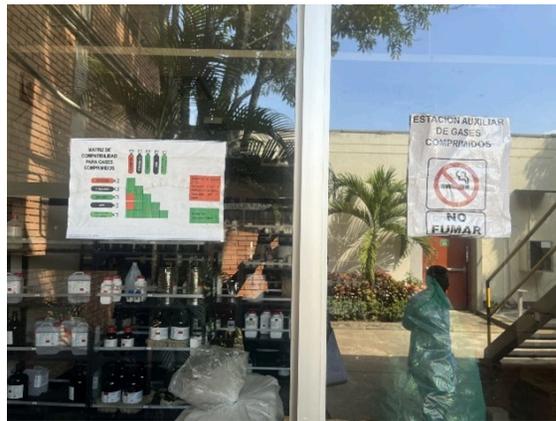
Foto 25. Estación de gas comprimido

En la foto 25 se evidencia área de estación de gases comprimidos señalizada, sin embargo, se recomienda cambiar rotulo de los cilindros fuera de servicio para mejor identificación como se muestra en la foto 26.

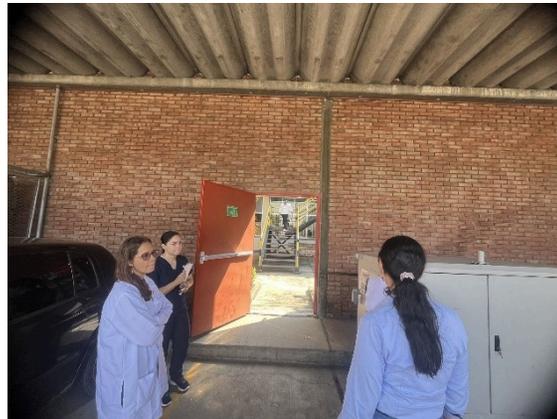
Foto 27. Salida de emergencia

En las fotos 27 y 28 se observa la salida de emergencia el kit antiderrames:

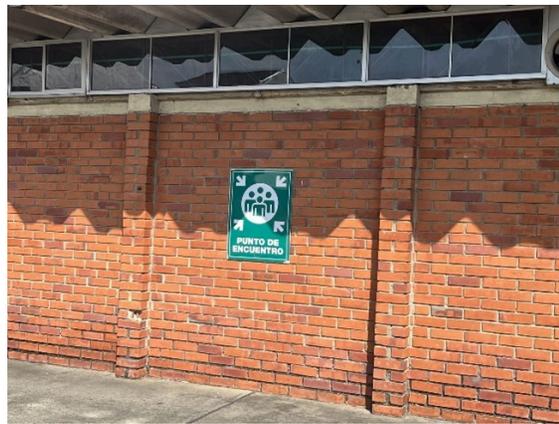
Foto 29. Punto de encuentro parqueadero

En las fotos 28 y 29 se evidencia puntos de encuentro designados: uno en la cancha deportiva al lado de la entrada y salida de las instalaciones del laboratorio y el otro en el parque automotor:
