NOTIFICACIÓN POR AVISO

“AUTO POR EL CUAL SE ORDENA EL CIERRE DE INVESTIGACIÓN Y ORDENA TRASLADO PARA ALEGAR DE CONCLUSIÓN”

Que, según reposa la constancia en el expediente la visita se llevó a cabo el 10 de julio de 2024 en la cual se manifestó:

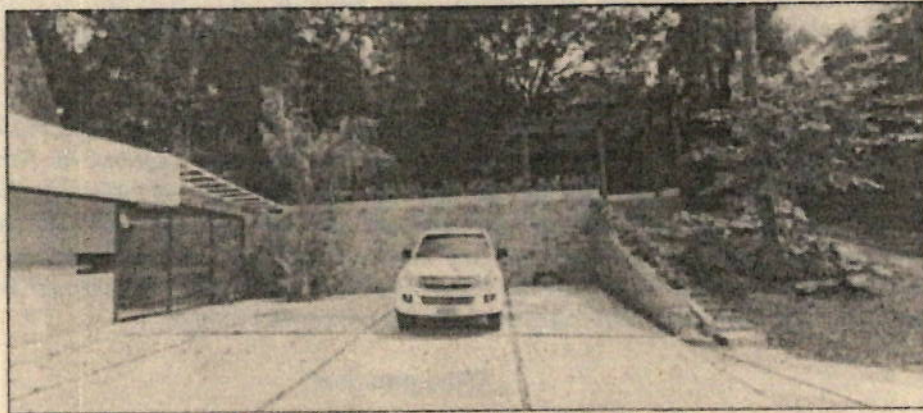
Respuesta: Al día de la visita se observa que, si se realizaron explanaciones, conformación de taludes y construcción de una placa huella, sin contar con las respectivas autorizaciones que otorga la CVC acorde con la Resolución DG 526 DE 2004 "POR MEDIO DE LA CUAL SE ESTABLECEN REQUISITOS AMBIENTALES PARA LA CONSTRUCCION DE VIAS, CARRETEABLES Y EXPLANACIONES EN PREDIOS DE PROPIEDAD PRIVADA", si bien el informe inicial de la medida preventiva se hablaba de un descapote, lo encontrado en la fecha actual corresponde a unas adecuaciones de terreno descritas al inicio del presente párrafo.

Fotografía 2. Vista del talud conformado con muro.

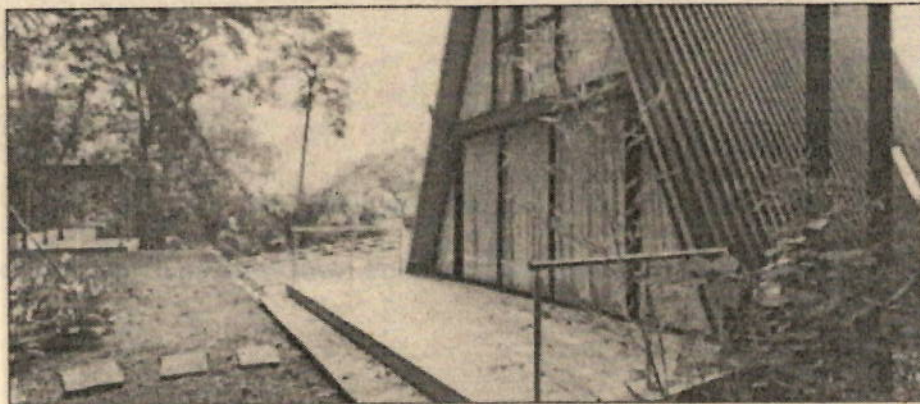
Fotografía 3. Vista de la parte superior del terreno, casa principal y conformación del suelo.

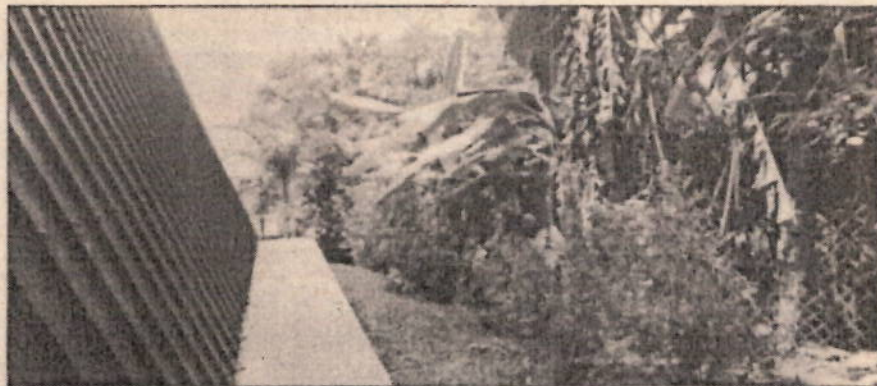
Fotografía 4. Vista del lateral con ocupación de área forestal protectora de fuente hídrica.

- *Finalmente, tener en cuenta que en la visita se evidenció que parte de la casa principal se encuentra dentro del área forestal protectora de la quebrada denominada "La Chorrera".*

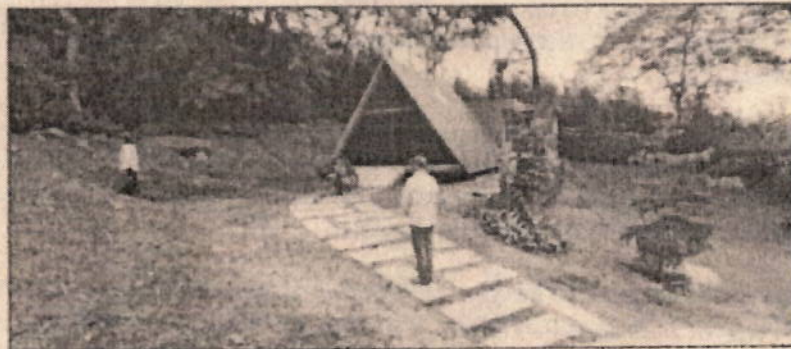
Casa secundaria

Adecuación de terreno (movimientos de tierra, conformación de taludes, explanación)

- Talud 0.90 m
- Ancho 8 m
- Largo 18.40 m

Fotografía 5. Vista del acceso a casa secundaria.

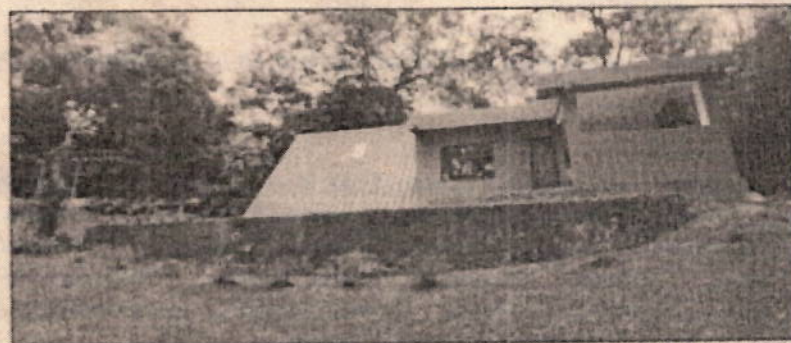
Fotografía 6. Vista general de la casa 2 y muro de contención para la adecuación de terreno realizada.

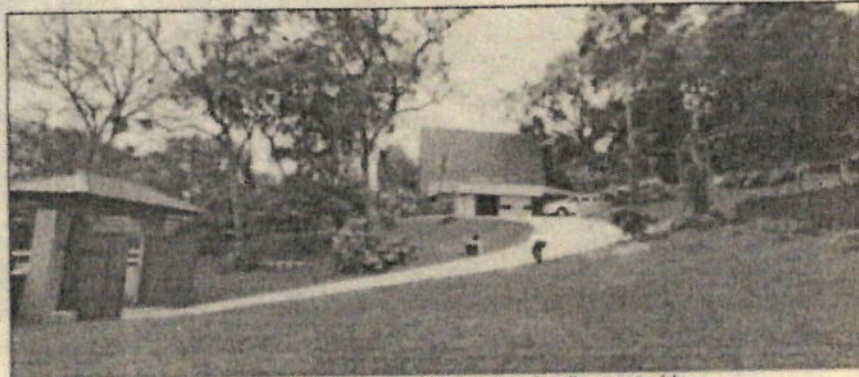
Vía de acceso

Construcción de placa huella

- Ancho de vía 4.10 m
- Largo 29 m

Fotografía 6. Vista general de la placa huella construida.
