Radicados 1038422024

Unidad de Gestión de Cuenca La Vieja – Obando de la Dirección Ambiental Regional Norte.

INFORME DE VISITA

Identificar qué actividades antrópicas se están realizando en lote ubicado en las coordenadas geográficas (SRC: WGS84) 4.760203, -75.915699, corregimiento de Cauca, municipio de Cartago, departamento del Valle del Cauca, situación reportada mediante denuncia anónima con radicado No. 1038422024 del 15 de noviembre de 2024.

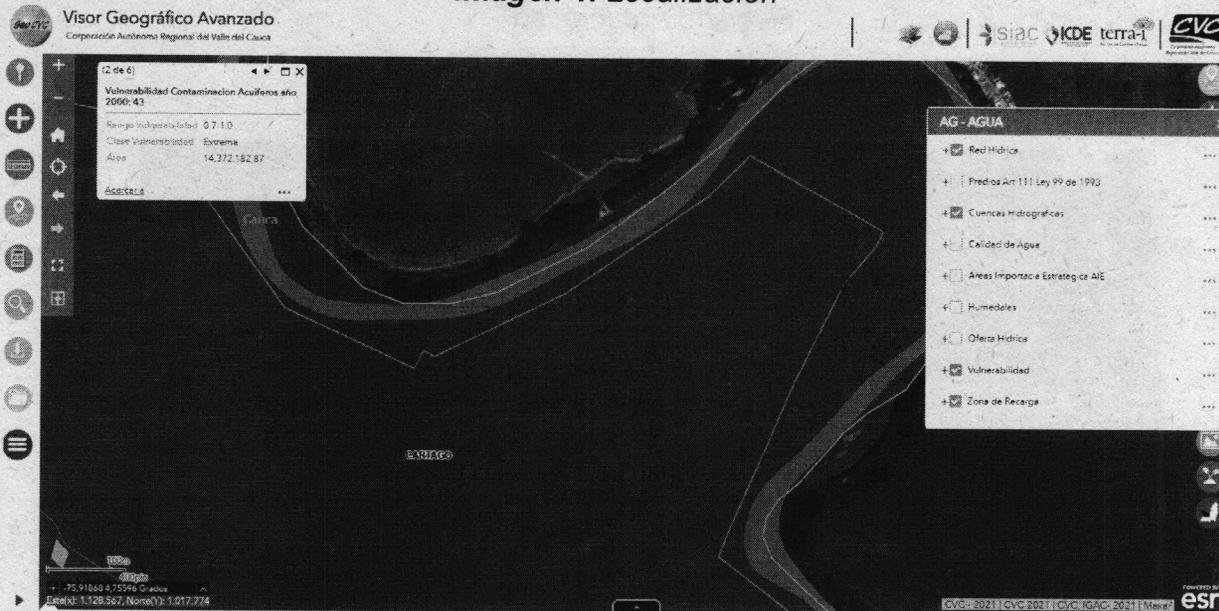
Imagen 1. Localización

- De acuerdo con la información reportada por el visor geográfico GeoCVC, el predio se encuentra en la zona de vulnerabilidad extrema del acuífero del Valle del Cauca (Imagen 1).

Nota: La Imagen 1 muestra un análisis de superposición de capas. A una fotografía satelital del área donde se encuentra el predio, se le superpuso la capa de zonificación de vulnerabilidad del acuífero del Valle del Cauca, identificándose que el predio está localizado en una zona de vulnerabilidad extrema. **Fuente:** GeoCVC, 2024.

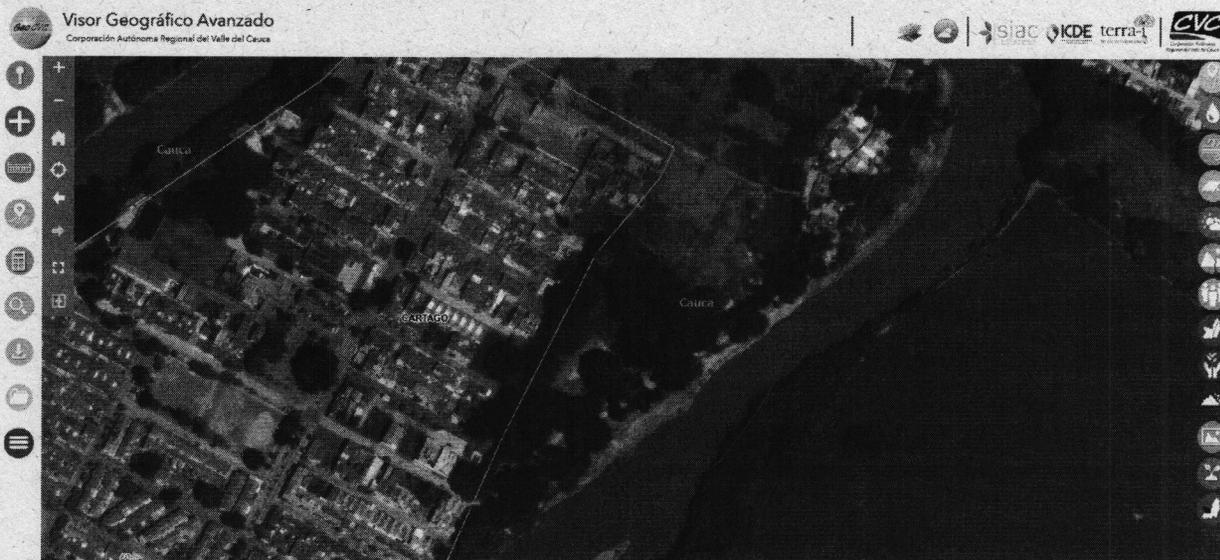
Imagen 2. Localización por fuera del perímetro urbano

- De acuerdo con la información reportada por el visor geográfico GeoCVC, el predio se encuentra por fuera del perímetro urbano, este punto pertenece al corregimiento de Cauca, jurisdicción del municipio de Cartago, Valle del Cauca, zona RURAL, motivo por el cual no se deber realizar movimientos de tierra sin previa autorización por parte de la autoridad ambiental.

Nota: La Imagen 2 muestra que el predio está localizado en zona rural perteneciente al corregimiento de Cauca, jurisdicción del municipio de Cartago, Valle del Cauca. **Fuente:** GeoCVC, 2024.

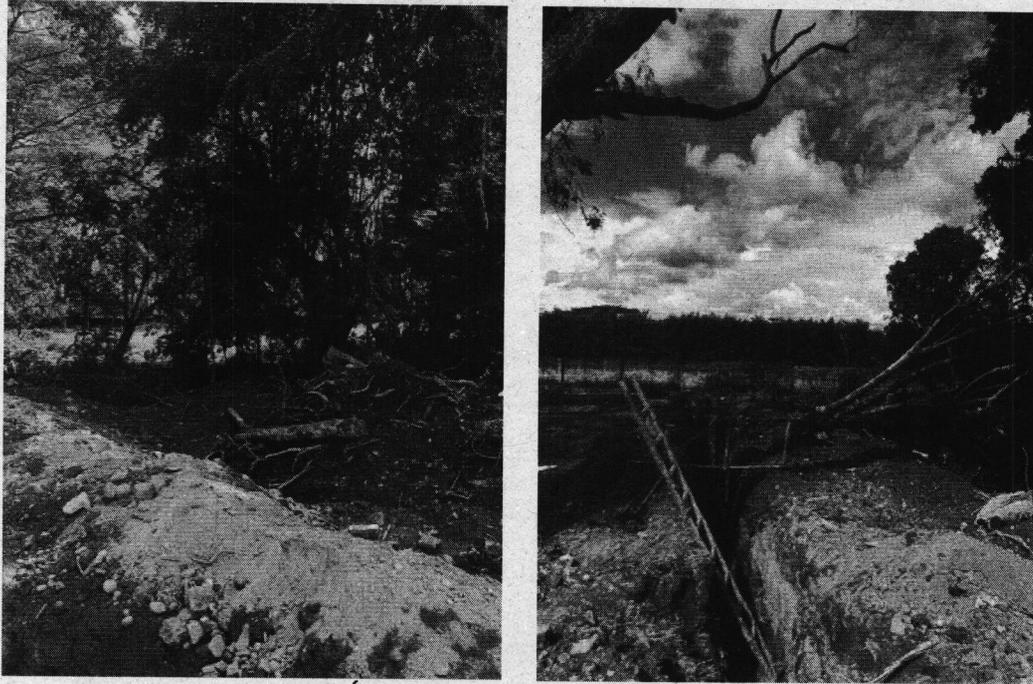
Imagen 4. Árboles talados (2)

Al ingresar al predio se evidenció que alrededor de 640 metros cuadrados fueron intervenidos por orden del propietario del predio, el señor GUSTAVO ADOLFO CARDONA. Se encontró que dos árboles fueron talados, las raíces de un árbol de samán fueron intervenidas, y explanación del terreno, todas las actividades anteriormente mencionadas se realizaron sin contar con autorización por parte de la autoridad ambiental (DAR NORTE CVC).

- De acuerdo con lo observado durante la visita técnica realizada por parte de funcionaria adscrita a la DAR NORTE CVC, en el lugar se observaron dos aprovechamientos forestales, no fue posible identificar nombre de dichas especies. Las raíces de un ejemplar de especie samán fueron intervenidas por la excavación de una zanja de aproximadamente 200 cm de profundidad que bordea el perímetro del lugar intervenido.

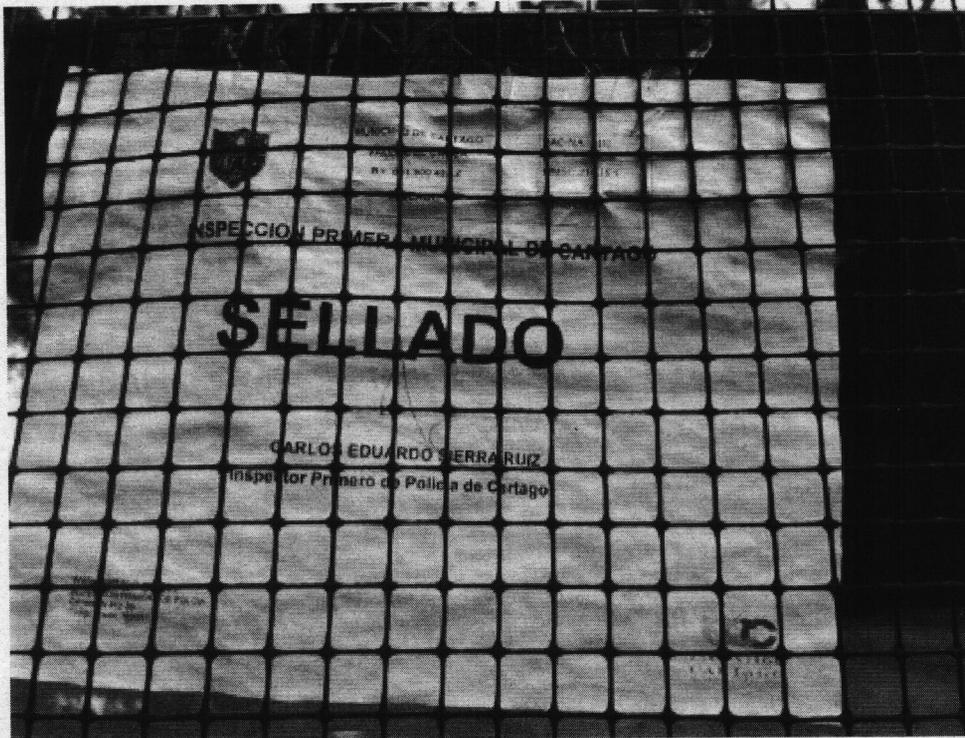
Imagen 6. Sello en la reja

Sobre la reja de ingreso al predio se encuentra fijada un aviso de SELLADO, por parte de la inspección primera municipal de Cartago.
