Corporación Autónoma
Regional del Valle del Cauca

AVISO No. 1039622024

Atender Solicitud con radicado No. 1039622024 relacionado con "Solicitud de visita técnica para que retiren cochera porcina que queda al frente de la cancha de futbol en la vereda coloradas porque genera fuertes olores, hay muchos zancudos y las personas están sufriendo de enfermedades gastrointestinales".

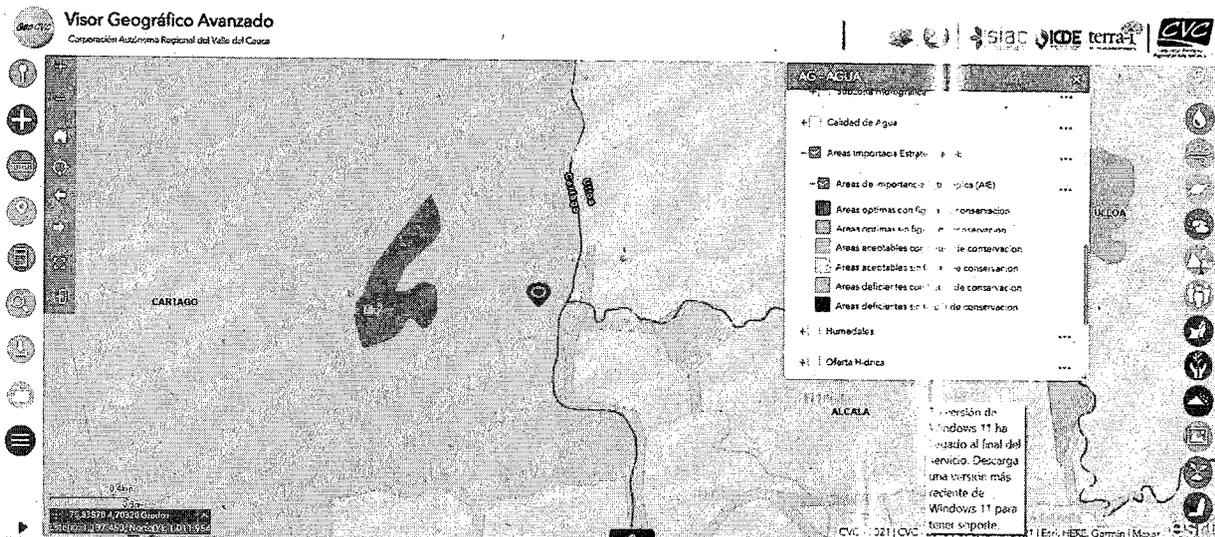
De acuerdo a búsqueda realizada en el visor Geográfico Avanzado de la Corporación Autónoma Regional del Valle del Cauca –GEOCVC, el predio se encuentra en un área aceptable con figura de conservación, adicionalmente, para este sector no se reporta información de las capas zona de recarga de acuíferos y ni sobre vulnerabilidad de contaminación acuíferos años 2000.

Fuente: GEOCVC, Capa Áreas de Importancia Estratégica (AIE)

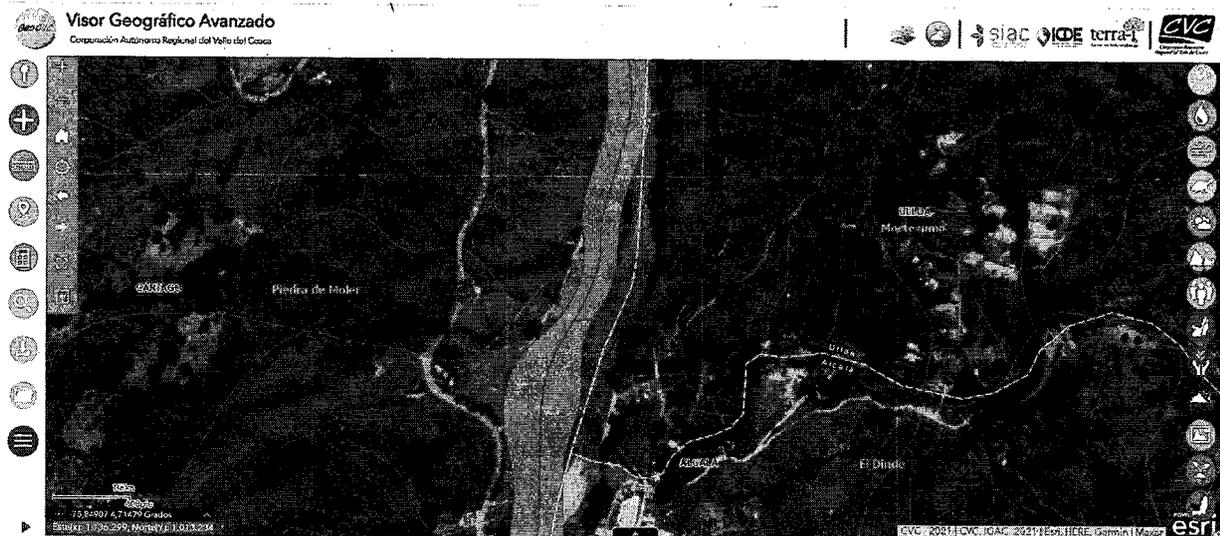
Capa Red Hídrica
Fuente: GEOCVC

Así mismo, se observó cerca a la vivienda pasa una fuente hídrica superficial.

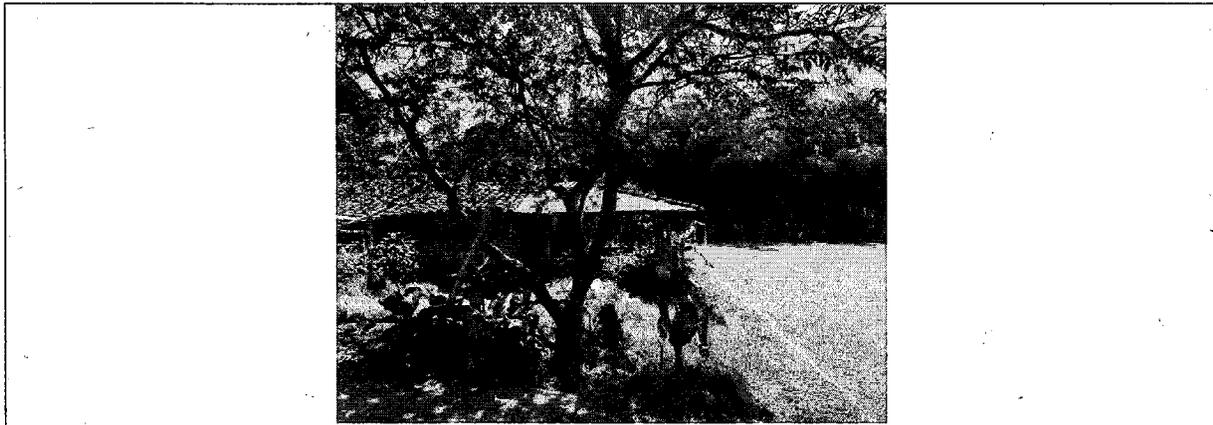
En el predio ubicado al frente de la cancha de la vereda Coloradas, se encuentra establecida una pequeña granja porcícola de ciclo completo y cuenta con 13 cerdos de precebo y 2 cerdas de cría al momento de la visita.

Ubicación del Predio Porcicola

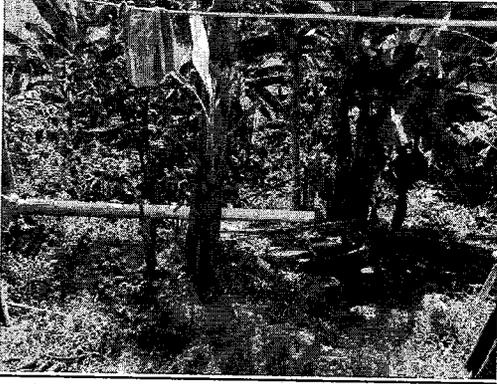
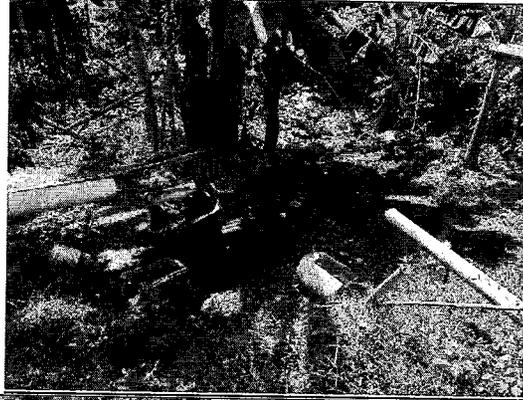
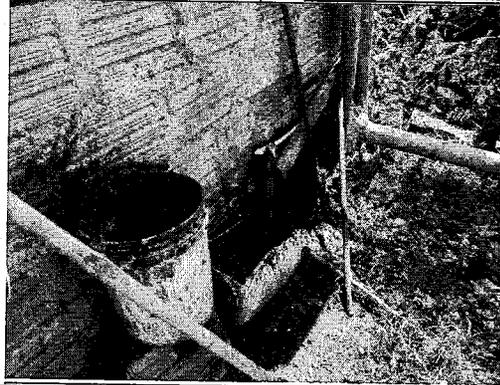
La granja porcícola no tiene sistema de tratamiento de aguas residuales No domésticas.

El vertimiento generado en la explotación porcícola se conduce a través de tubería de 2" al suelo por infiltración.

Durante la visita se evidencia que no se esta realizando ningún tipo de tratamiento a las aguas residuales No domesticas generadas.

Tubería de Salida del Vertimiento Líquido

En razón a lo anteriormente expuesto, se realizó el requerimiento ambiental No. 0771-1039622024 al usuario y se requirió para que en un plazo de treinta días calendario contados a partir de la recepción del presente oficio, implemente en la granja buenas prácticas pecuarias que permitan la reducción y mitigación del impacto por olores ofensivos.

- Durante la visita se evidenció que no se está realizando buen uso, manejo y tratamiento de las aguas residuales No domesticas generadas en el predio de la señora Luz Marina Valencia ubicado al frente de la cancha de futbol de la vereda Coloradas, por lo tanto, se deberá requerir al usuario para que implemente buenas practicas pecuarias que permitan la reducción y mitigación del impacto por olores ofensivos generados en el desarrollo del proceso productivo porcícola.

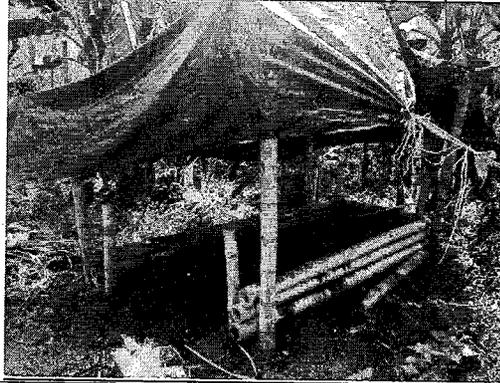
El área donde se dispone la porcinaza solida para su posterior compostaje es directamente en el suelo y tiene cubierta plástica para evitar el contacto directo con la lluvia.

Area de compostaje porcínaza solida
