AVISO DE NOTIFICACION DE UNA DENUNCIA ANONIMA

INFORME DE VISITA

Realizar la atención a una queja anónima con radicado CVC No. 106142025 y seguimiento a actividades antrópicas sin acto administrativo precedente.

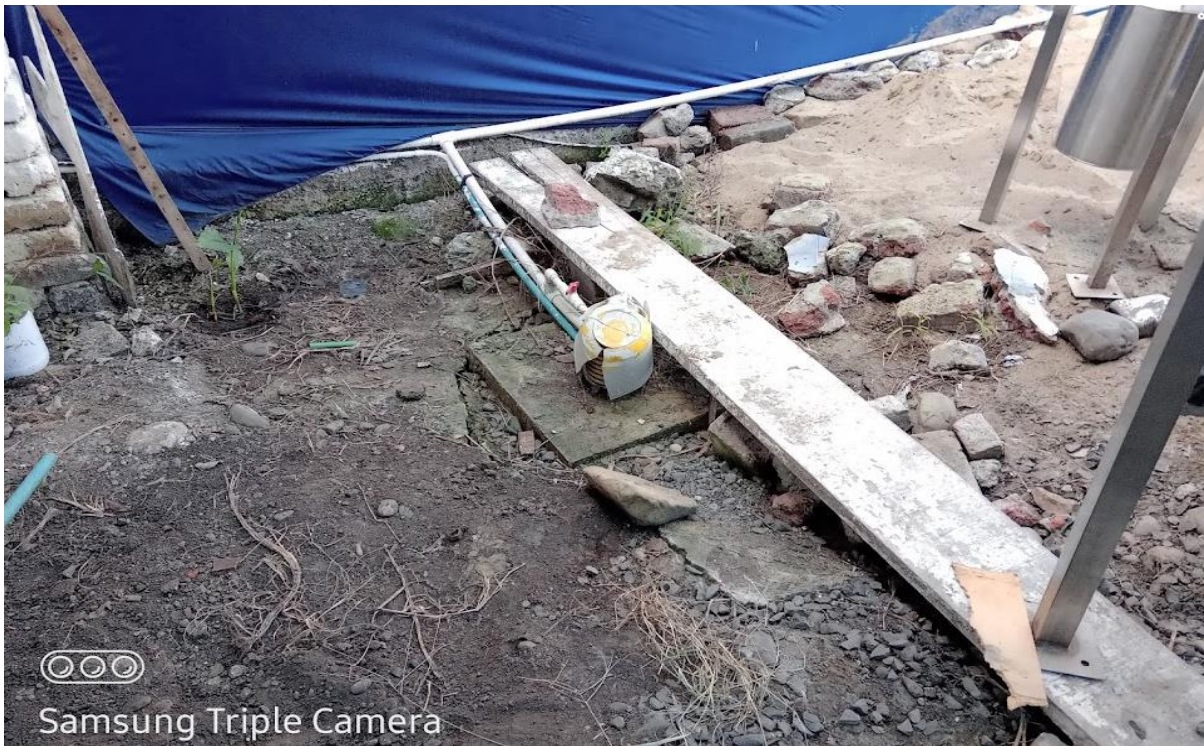
Se adelantó la visita al predio parqueadero sitio motivo de la denuncia por infracción contra el recurso agua, donde efectivamente existe un aljibe sin inventar y sin el derecho ambiental otorgado para su uso por parte la CVC, sin caseta, ni medidor de agua, la tapa está por debajo del nivel del suelo, lo que pone en riesgo la calidad del agua cruda, por posibles fuentes contaminantes que pudieran viajar en dirección a las líneas de flujo del pozo.

Foto No. 2. Ubicación del aljibe a ras de suelo, con instalación eléctrica y tubería de conducción.

Se enviará respuesta y requerimiento para que se inicie el procedimiento de concesión de las aguas al propietario del predio.
