## AVISO

### Radicados 1145592024 y 19612025

## INFORME DE VISITA

Km 13 vía Cartago-Alcalá, predio Lusitania 2, vereda el Dinde, Alcalá, Valle del Cauca.

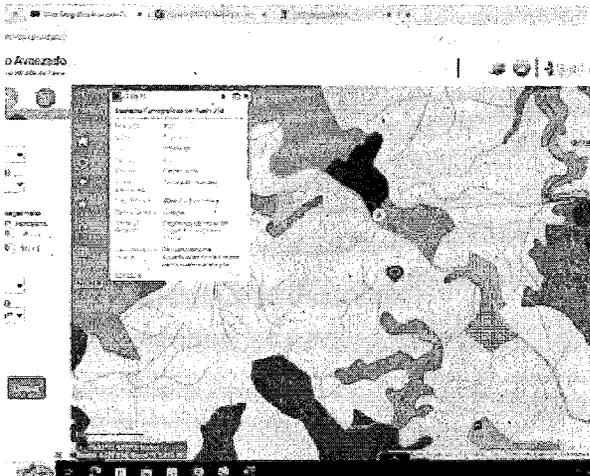
Ilustración 1. CARACTERÍSTICAS DEL PREDIO, GEO CVC. CVC 2025.

Según el aplicativo GEO CVC el sitio donde se intervino con apertura de la brecha posee las siguientes características: Ecosistema BOMHUPD Bosque medio húmedo en piedemonte diluvial, abertura Uso del Suelo 25k: 23170 - Pasto cultivado, CON Pendientes: 1563 Inclinado (7-12%) Y 1593 Fuertemente inclinado (12-25%) con quebrada Tipo Drenaje 1402010202.

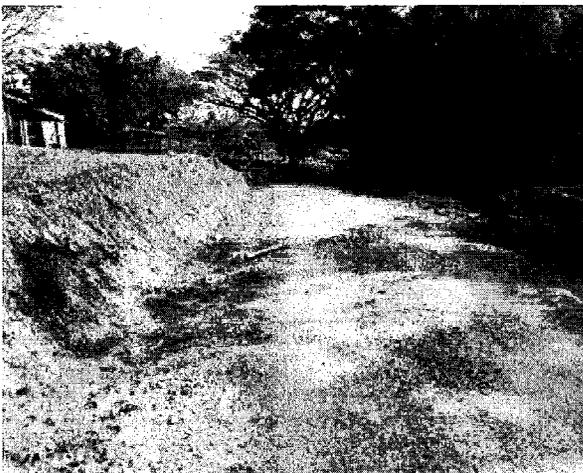
Se evidenció en espacio privado del predio Lusitania 2 en la vereda el Dinde del municipio de Alcalá la apertura de una brecha, esta tiene unas medidas de 890 metros de largo por 4 metros de ancho de manera aproximada con hasta 1.2 metros de alto, se evidencia que los trabajos de movimiento de tierra llevan varios meses de haberse realizado, la vía tiene material denominado afirmado. No hay evidencia de parcelaciones en el predio.

Ilustración 3. BRECHA APERTURADA EN EL PREDIO LUSITANIA 2 DANIEL H. CVC 2025.

Se verifica que en el predio Lusitania 2, ubicado en la vereda el Dinde, del municipio de Alcalá, Valle del Cauca, se elaboró una brecha interna en el predio, esto se presume con el propósito de tener acceso a los potreros donde tienen las producción equina y bovina, con este movimiento de tierra se afectaron los recursos agua, tierra, biodiversidad y bosque por lo cual es pertinente iniciar las acciones administrativas correspondientes con el objeto de determinar el grado de afectación de esta infracción y la responsabilidad de los presuntos infractores y demás personas o empresas involucradas.

Escribir al municipio de Alcalá para la identificación de los propietarios del predio Lusitania 2 ubicado en la vereda el Dinde del municipio de Alcalá.

De la misma manera, identificar si los propietarios del predio tramitaron el derecho ambiental para la intervención evidenciada cómo la manifestó el administrador, ya que según los registros que reposan en la CVC no hay derechos otorgados de movimiento de tierra en el predio Lusitania 2 en la vereda el Dinde del municipio de Alcalá, Valle del Cauca.

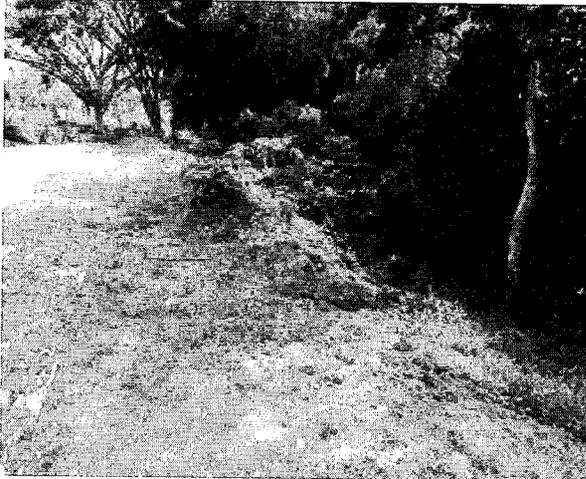
Con el movimiento de tierra se afectó un rodal de guadua presente el cual intervinieron para dar paso a la construcción de la brecha, acumulación de RCD en la base del Guadual y de varios árboles en estado fustal, se hace consulta al aplicativo Google Earth y se evidencia que en el mes de junio de 2023 la brecha no estaba aperturada.

Con este movimiento de tierra se afectó el recurso suelo, el recurso bosque y el recurso agua ya que en el aplicativo GEO CVC se evidencia un cuerpo de agua. No se puede verificar la existencia del permiso ya que el señor administrador no tenía la copia en el predio.

Ilustración 5. RODAL DE GUADUA Y ARBOLES AFECTADOS CON EL MOVIMIENTO DE TIERRA. DANIELO H. CVC 2025.

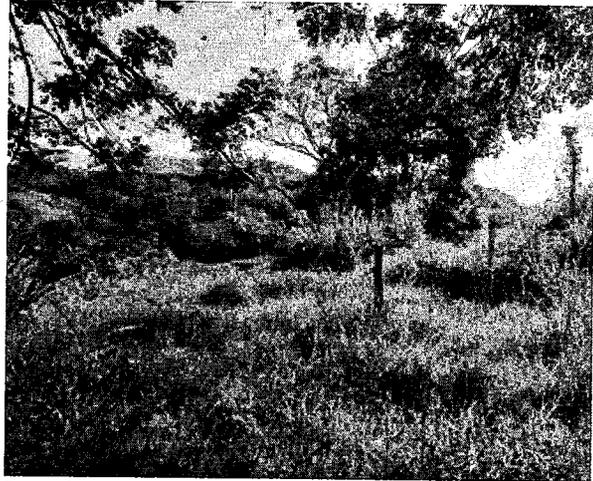
Ilustración 6. PREDIOS CERCANOS AL KM 13 DONDE NO SE OBSERVARON INTERVENCIONES. DANIEL H. CVC 2025.

Se hace recorrido por predios vecinos al indicado en la denuncia para corroborar actividades antrópicas y no se visualizan trabajos de aperturas de brechas o movimientos de tierras recientes.

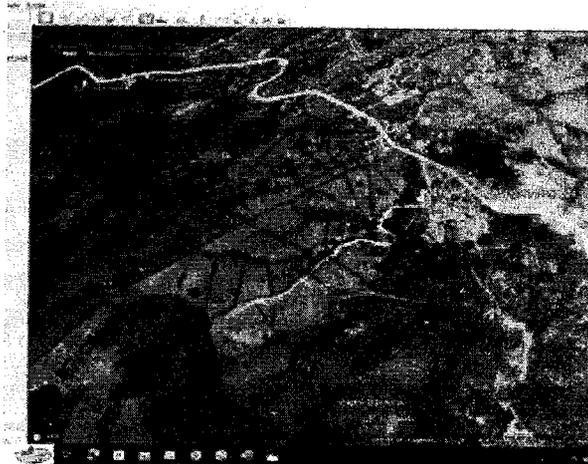
Ilustración 8. BRECHA APERTURADA CON FECHA DE FEBRERO DE 2024. GOOGLE EARTH. CVC 2025.
