**Radicados 8542025**

Unidad de Gestión de Cuenca La Vieja – Obando de la Dirección Ambiental Regional Norte.

## INFORME DE VISITA

El objetivo principal de la intervención fue atender una denuncia relacionada con una afectación al recurso hídrico causada por la disposición inadecuada de aguas negras sobre la vía nacional que conecta a los departamentos del Valle del Cauca y Quindío. Esta problemática se originó en una invasión localizada al lado de la Planta de Manejo Integral de Residuos (PMIR) del municipio de Alcalá.

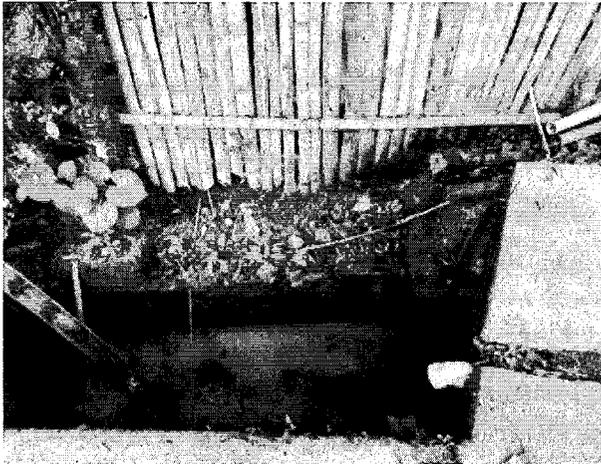
Los demás vertimientos generados por las viviendas actualmente los disponen por medio tubería de PVC a cámara de la vía encargada de evacuar aguas lluvias, las cuales son estructuras técnicas de drenaje diseñadas para manejar, conducir y evacuar eficientemente las aguas pluviales que se acumulan en las carreteras departamentales. Estas estructuras son esenciales

**Fotografía 1:** Vertimiento de viviendas sobre desagüe de la vía      **Fotografía 2:** Cámara de desagüe.

Las cámaras de desagüe de aguas lluvias en las carreteras están diseñadas exclusivamente para la recolección y evacuación de aguas pluviales, con el propósito de mantener la funcionalidad de la vía, prevenir inundaciones y evitar daños estructurales.

Estas infraestructuras no están diseñadas ni dimensionadas para recibir ni manejar aguas residuales provenientes de viviendas u otras fuentes no pluviales.

El vertimiento de aguas residuales domésticas en estas cámaras representa una sobre exigencia del sistema, lo que puede generar:

***Colapso del drenaje, contaminación ambiental, deterioro de la infraestructura.***

Finalmente, se solicita a la administración del municipio de Alcalá tomar las medidas necesarias para manejar la situación presentada con la ocupación irregular de tierras.

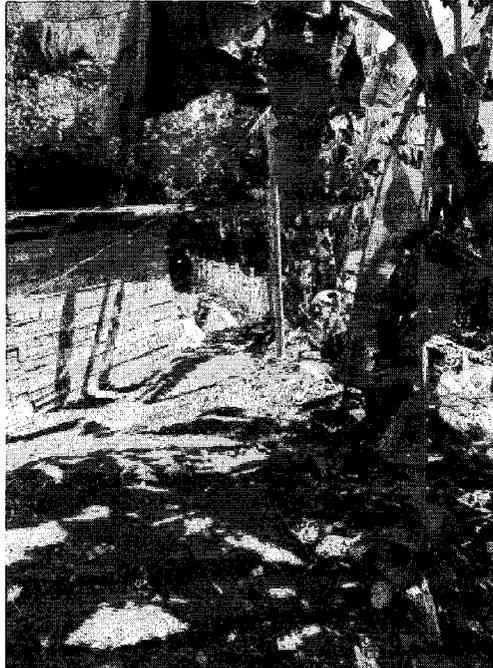
Este asentamiento tiene una particularidad y es que es una ocupación de tierra aparentemente irregular, aproximadamente 20 familias construyeron de manera improvisada viviendas en un predio perteneciente al municipio de Alcalá, Valle del Cauca.

**Fotografía 4: Caserío**
