## AVISO DE NOTIFICACIÓN DE UNA DENUNCIA

## INFORME DE VISITA

**4. LOCALIZACIÓN:** Predio lote de terreno, corregimiento Campo Alegre, municipio de Yotoco, Valle del cauca.

**5. OBJETIVO:** Visita técnica para atender denuncia por afectación ambiental Radicado No.135522025.

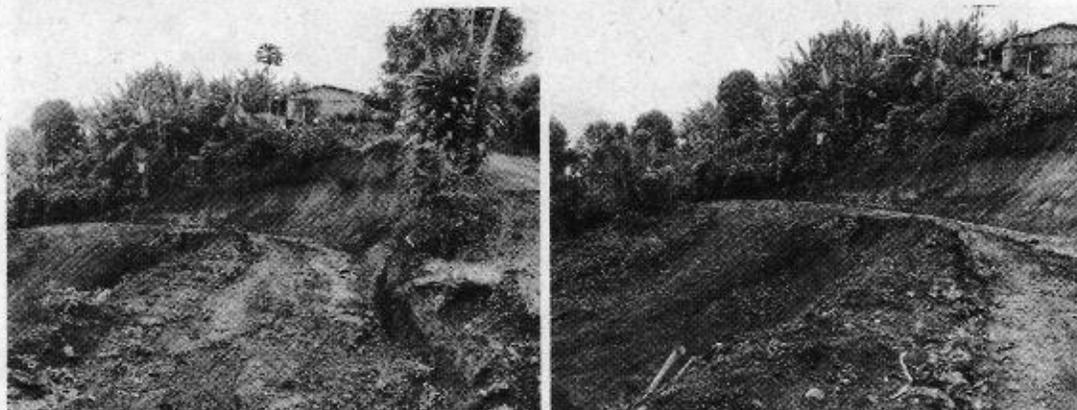
Se realizó el recorrido iniciando en coordenada  $3^{\circ}59'56.13''N - 76^{\circ}22'8.56'' W$ . sitio donde inicio la actividad con la apertura de una vía la cual tiene una longitud de aproximadamente 30 metros, un ancho de 2.5 metros y un talud que oscila entre 1 a 4 metros de altura.

Durante el recorrido se observa que la vía fue aperturada con maquinaria pesada, no se evidencia afectación a arboles ni fuentes hídricas, pero por la cercanía a otra vivienda si puede generar una situación de riesgo.

Foto 1 y 2: Sitio de apertura de vía.

La vía aperturada tiene una longitud de aproximadamente 30 metros, un ancho de 2.5 metros y un talud que oscila entre 1 a 4 metros de altura.

Informa el señor William que no se van a realizar mas actividades en el sitio y que se tuvo en cuenta que el talud quedara inclinado para evitar deslizamientos, además informa que se van a realizar acciones de fijación de paredes y manejo de aguas lluvias.

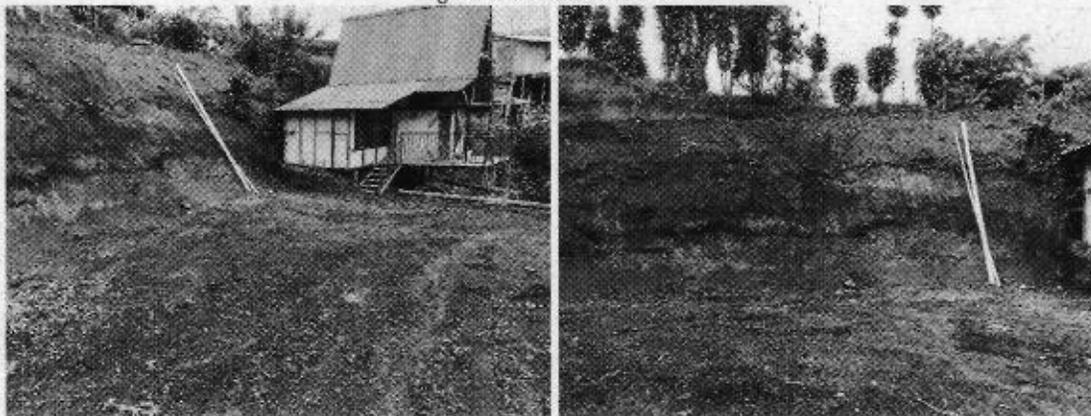
Posteriormente se evidencia al final de la vía una explanación de aproximadamente 7 por 9 metros con un talud de 4 metros aproximados.

Foto 3 y 4: Sitio de Explanación.

La explanación tiene un área aproximadamente de 7 por 9 metros con un talud de 4 metros aproximados de altura.

El sitio donde se realizó la vía y la explanación correspondía a un lote de cultivo de café, donde se observa que no fueron afectados árboles ni fuentes hídricas.
