AVISO DE NOTIFICACION DE UNA DENUNCIA ANONIMA

INFORME DE VISITA

Realizar la atención a una queja anónima con radicado CVC No. 106142025 y seguimiento a actividades antrópicas sin acto administrativo precedente.

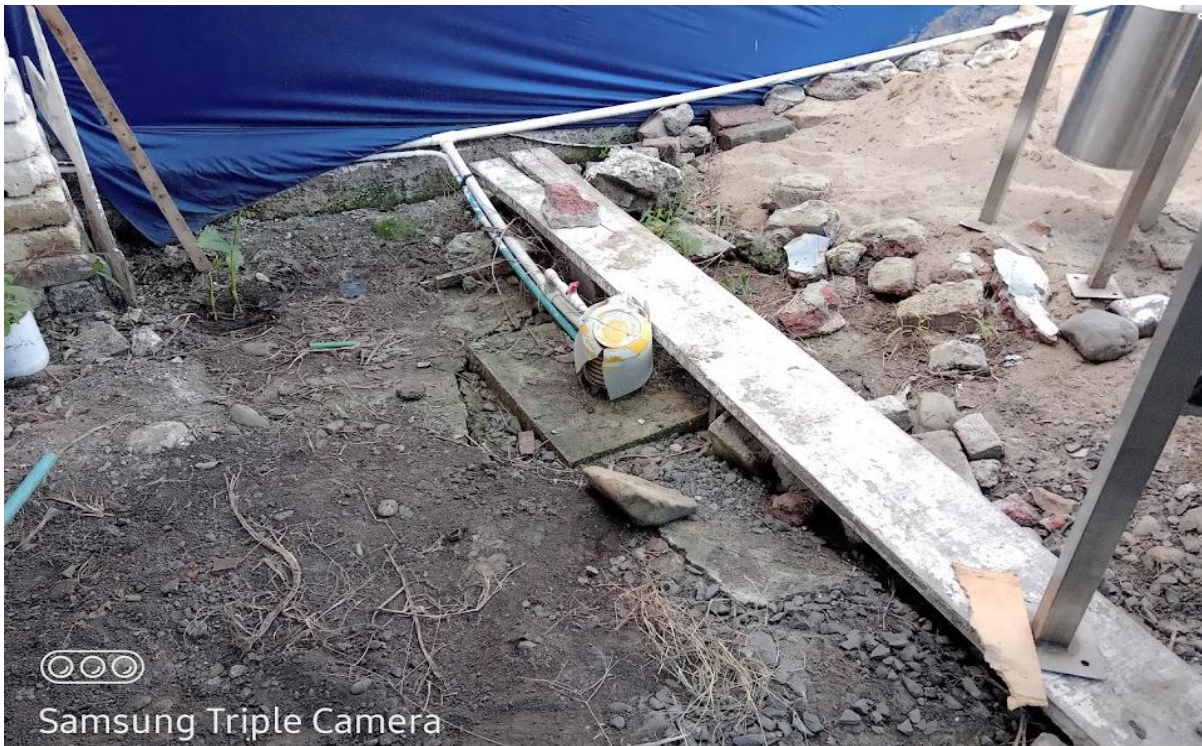
Se adelantó la visita al predio parqueadero sitio motivo de la denuncia por infracción contra el recurso agua, donde efectivamente existe un aljibe sin inventar y sin el derecho ambiental otorgado para su uso por parte la CVC, sin caseta, ni medidor de agua, la tapa está por debajo del nivel del suelo, lo que pone en riesgo la calidad del agua cruda, por posibles fuentes contaminantes que pudieran viajar en dirección a las líneas de flujo del pozo.

Foto No. 2. Ubicación del aljibe a ras de suelo, con instalación eléctrica y tubería de conducción.

Se enviará respuesta y requerimiento para que se inicie el procedimiento de concesión de las aguas al propietario del predio.

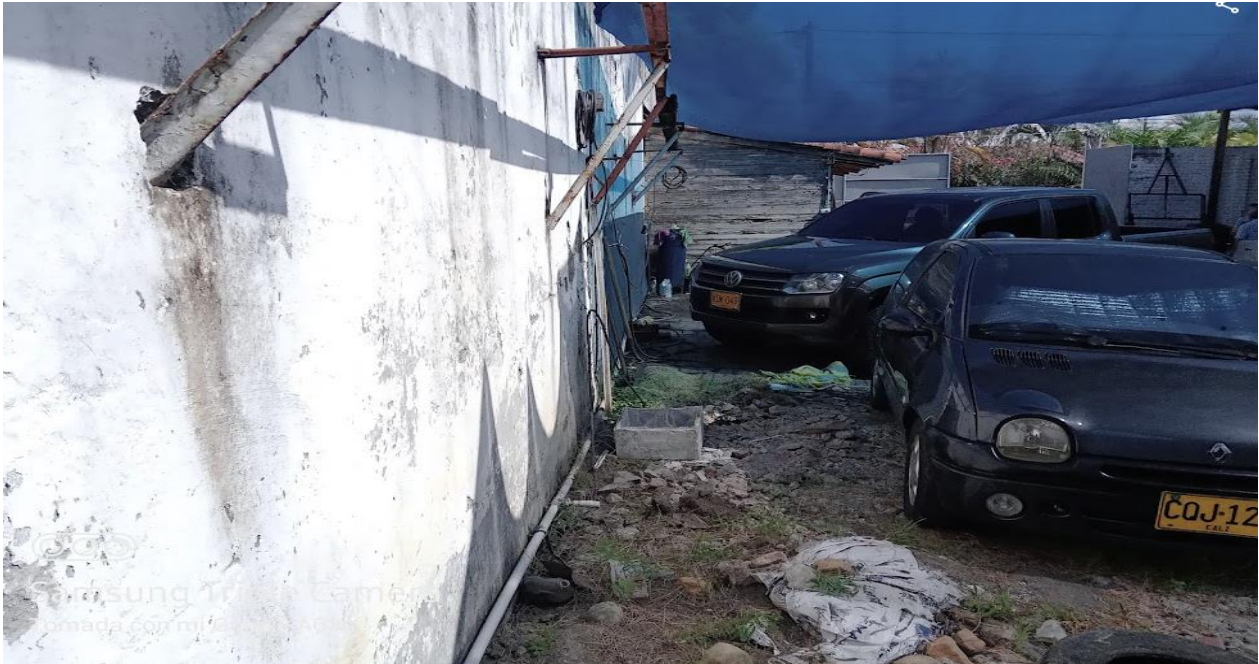
Foto No. 3. Instalaciones y tubería que provienen del aljibe.

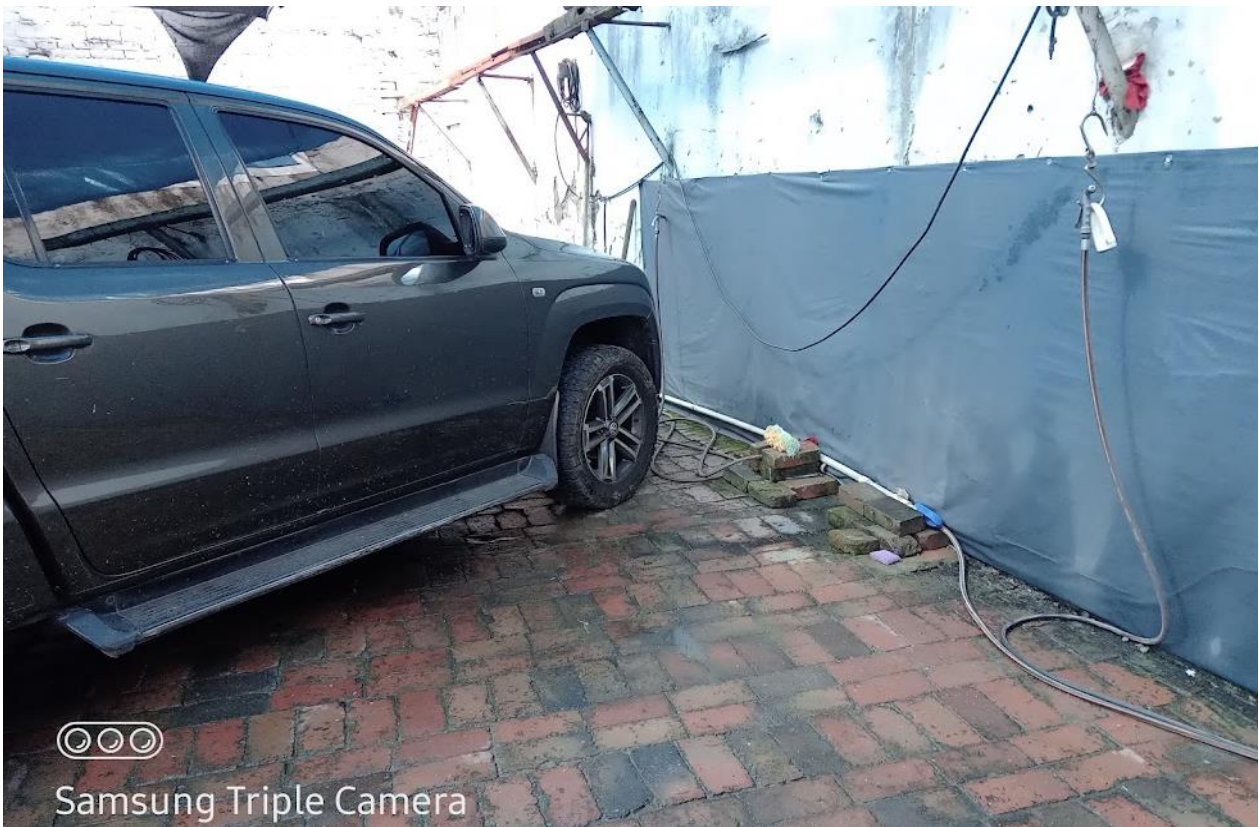
Foto No. 4. Final de la tubería que provienen del aljibe y termina en una manguera.

En la visita se pudo verificar que existe un aljibe no concesionado y sus aguas en la actualidad supuestamente las están utilizando para uso industrial de lavado de vehículos, en el sitio se encontraban 10 vehículos parqueados y una motocicleta la cual estaban lavando.

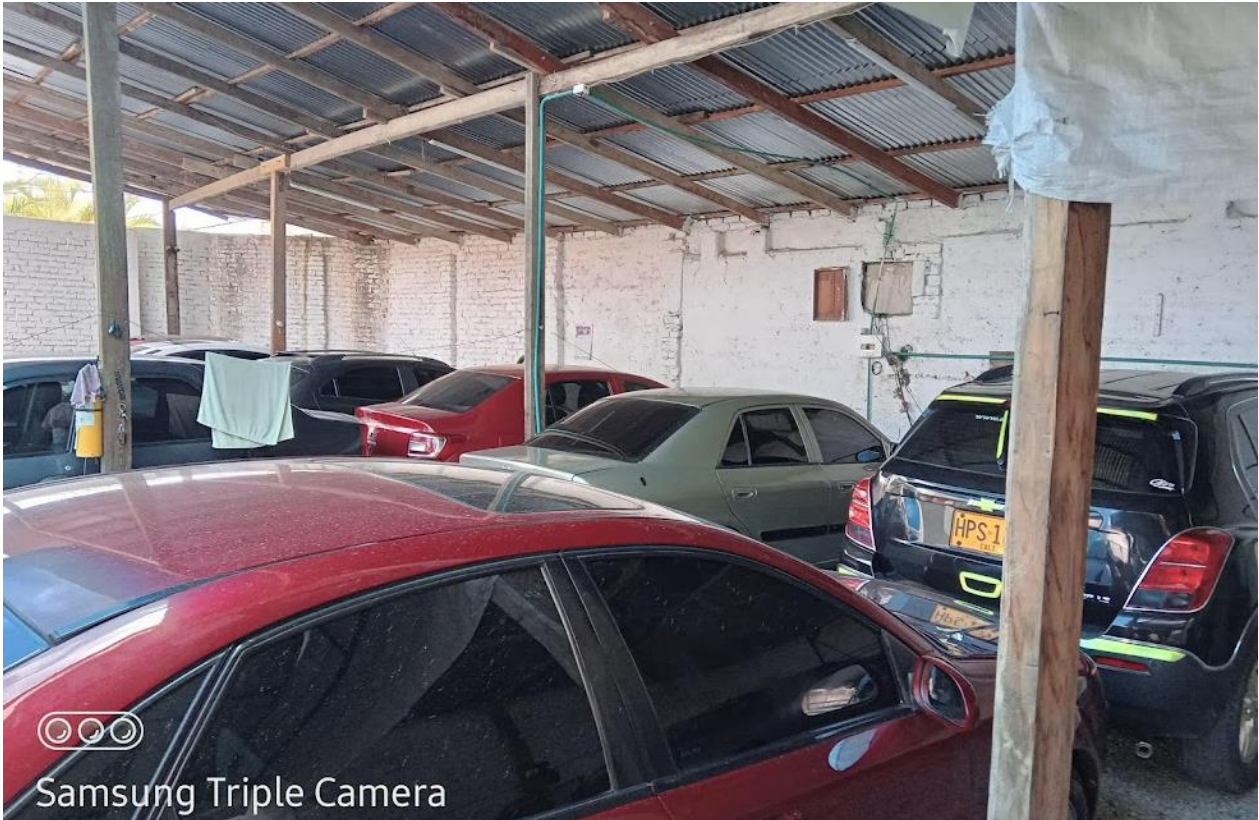
Samsung Triple Camera
Foto No. 5. 10 vehículos parqueados.
