# Plan de manejo Humedal Lago Chillicothe

Documento técnico de soporte

Municipio de Tuluá, Valle del Cauca, Colombia.  
FUNDACIÓN UNIVERSIDAD DEL VALLE

**Convenio 073 de 2019**  
**CVC-Fundación Universidad del Valle**

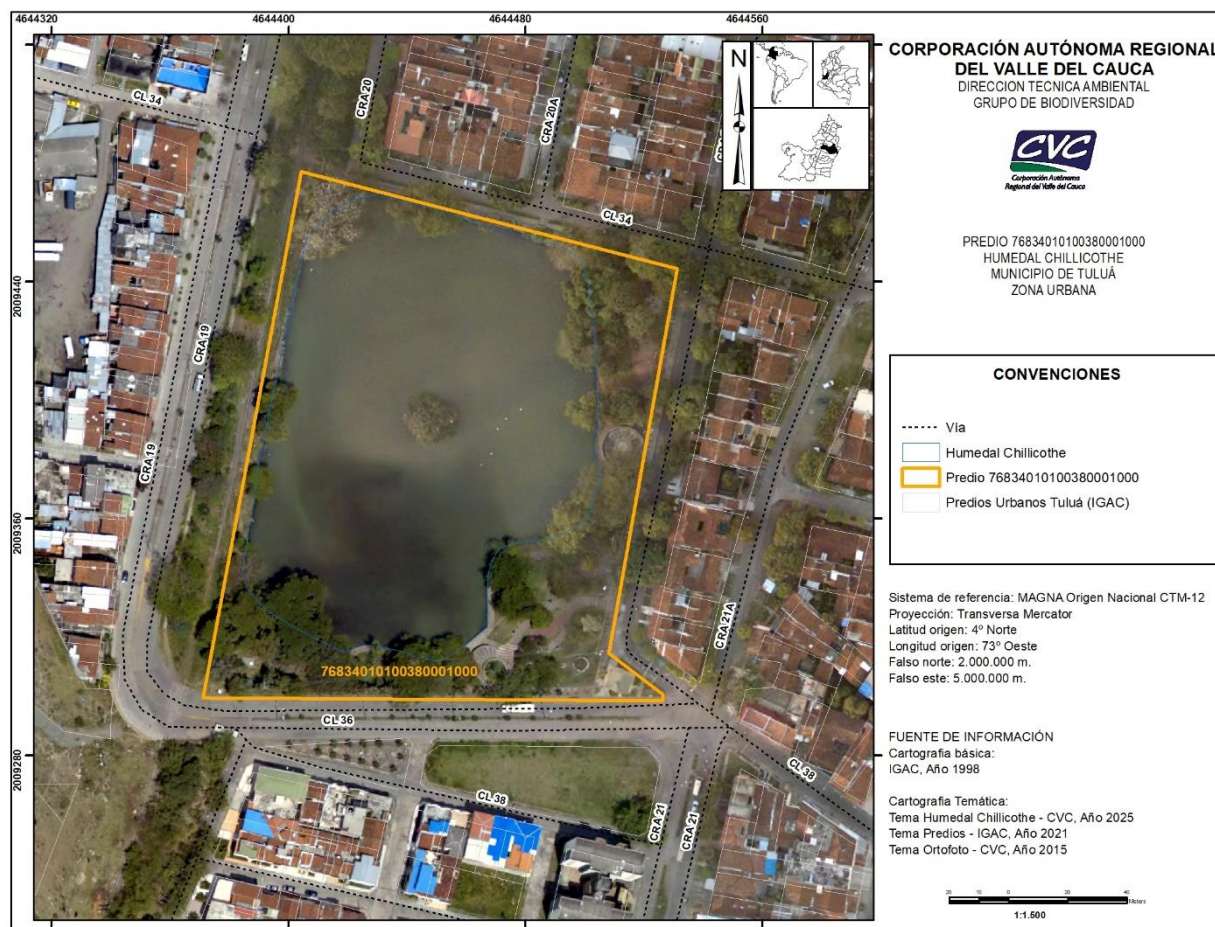
**FIGURA 2. Predio 76834010100380001000 donde está ubicado el Humedal. Fuente: IGAC.**

El predio donde se encuentra localizado el humedal Chillicothe, tiene un número predial catastral 76834010100380001000, según información del IGAC y su destino económico es institucional. El propietario del predio es el municipio de Tuluá, quien lo ha convertido en parte de su EEP (POT, 2015). **Figura 2.**

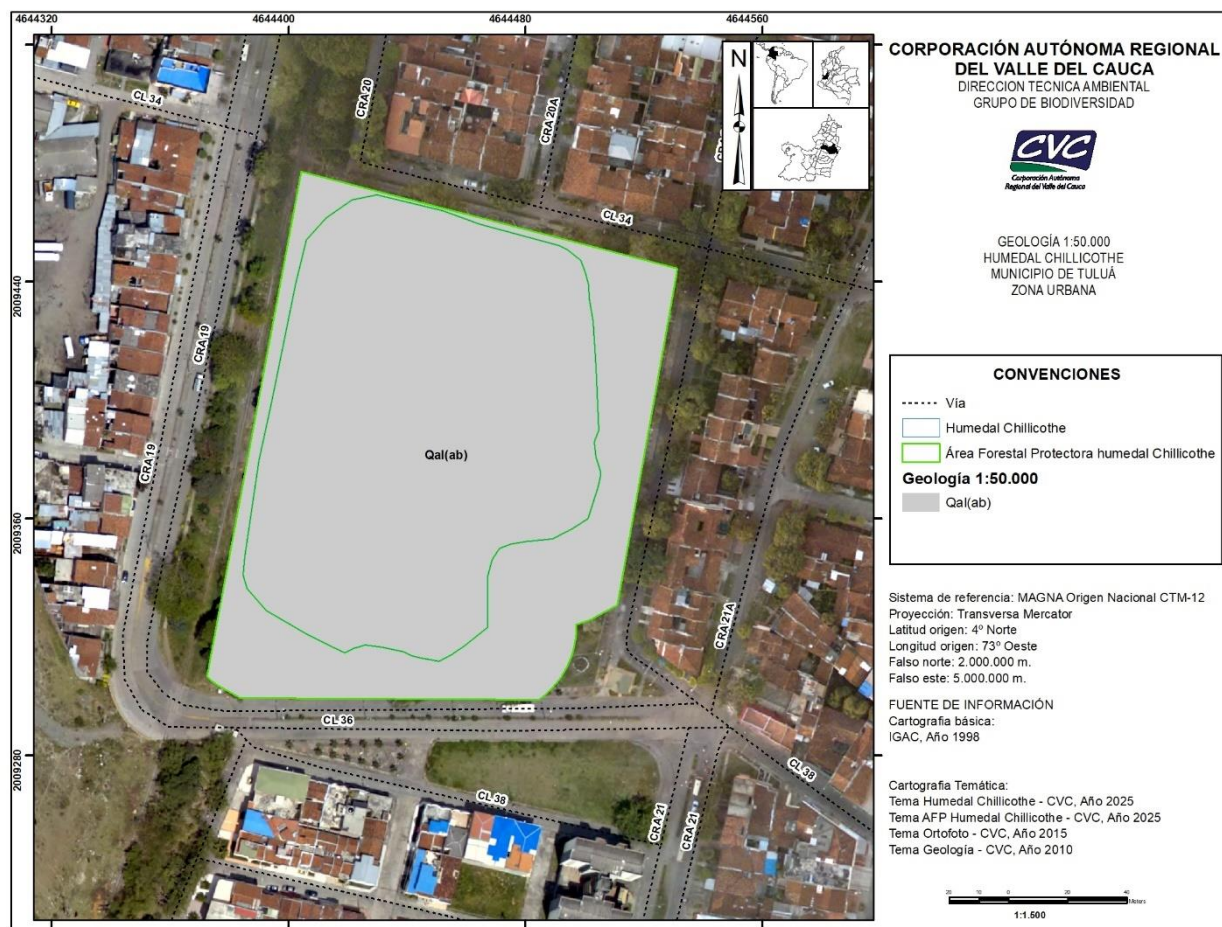
**FIGURA 6. Mapa de geología del humedal Chillicothe. GeoCVC.**

En las 2,1 ha del área de estudio donde se localiza el humedal Chillicothe, se identifica la presencia de depósitos aluviales de la llanura aluvial del piedemonte (**Figura 6**). Esto se debe a que la zona de emplazamiento de la ciudad de Tuluá forma parte de la cadena de conos aluviales que bordea el piedemonte de la cordillera Central, su material formador ha sido depositado por los ríos que bajan de la cordillera al penetrar en la llanura y luego de las terrazas aluviales de los mismos ríos (Fundación Jóvenes Activos y SEDAMA, 2010).

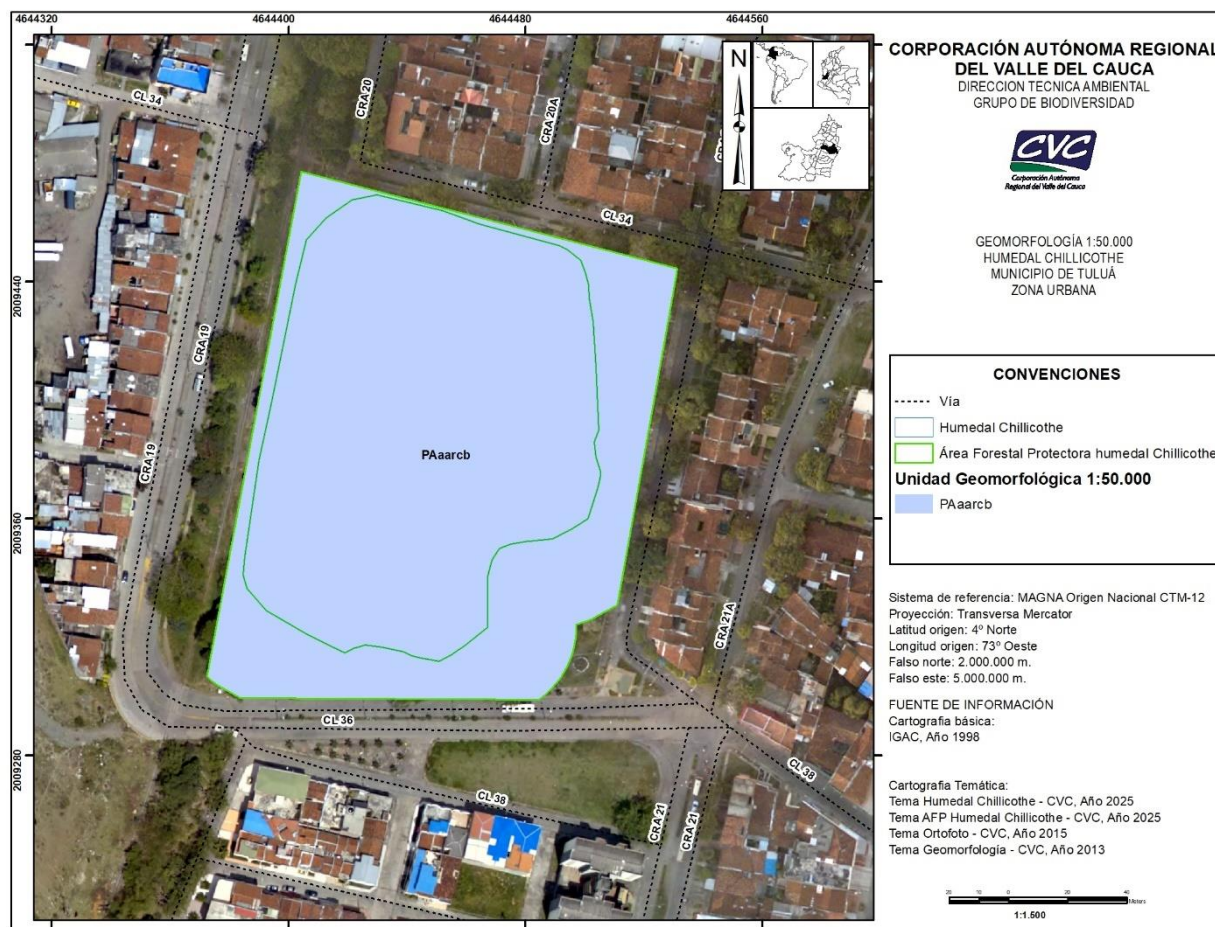
**FIGURA 7. Mapa de geomorfología del humedal Chillicothe. GeoCVC.**

Las 2,1 ha del área de estudio donde se localiza el humedal Chillicothe, corresponden a cuerpo y base de abanicos recientes de piedemonte en depósitos superficiales clásticos hidrogénicos (**Figura 7**). Esta zona del humedal se caracteriza por ser plana con algunos pequeños levantamientos del suelo realizados para obras como vías y construcción de equipamiento comunitario. Debido a la ubicación sobre la planicie aluvial del río Cauca, estos suelos son compuestos por materiales granulares transportados por las vertientes de los ríos del piedemonte (Fundación Socioambiental, 2010).

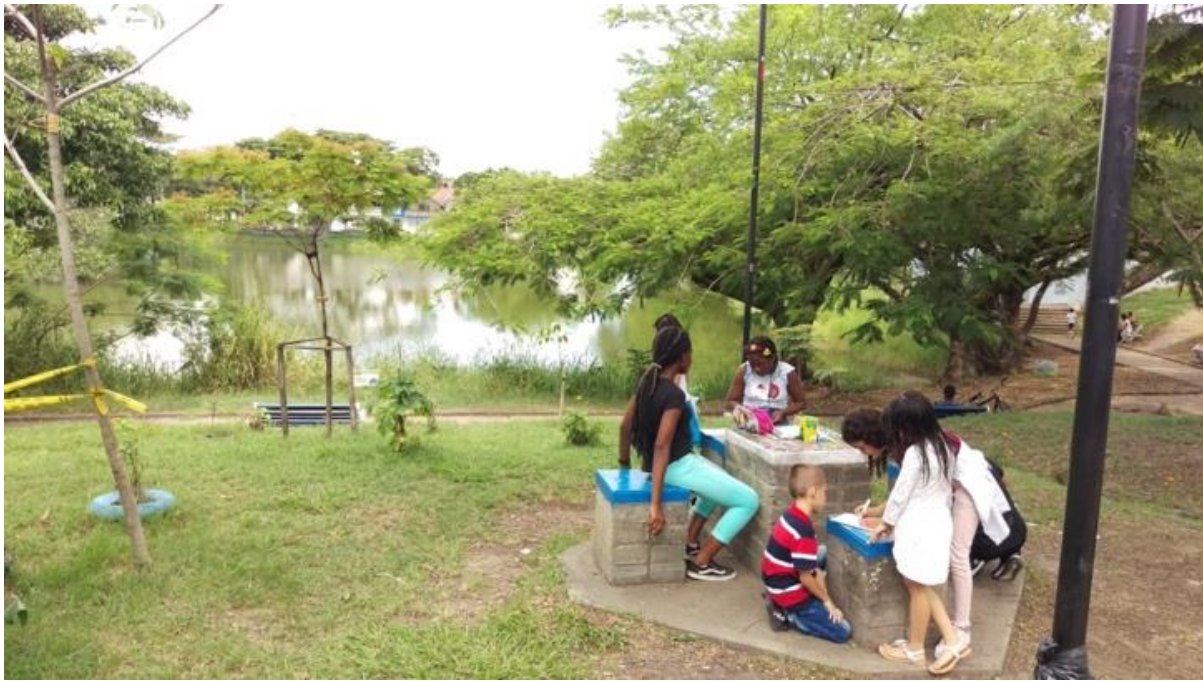
**FIGURA 8. Infraestructura asociada al Uso del Suelo en el humedal Chillicothe. Fotografía ©Geven Rodríguez, 2019.**

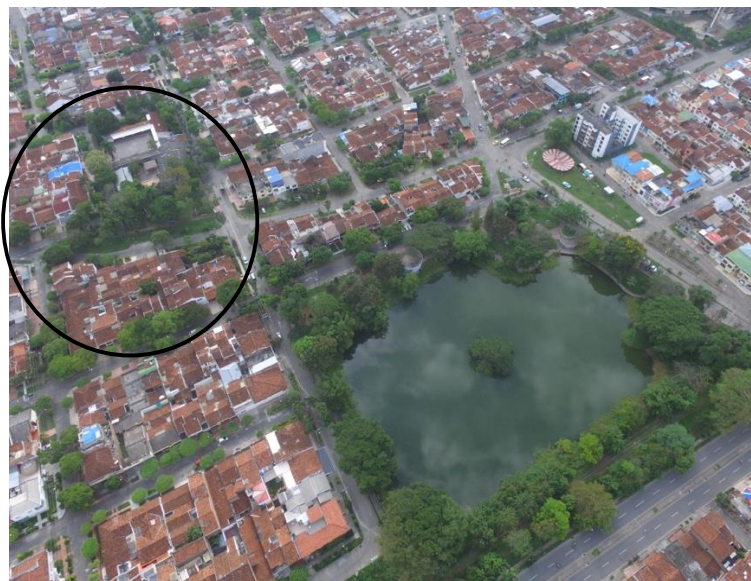
**FIGURA 19. Imagen aérea del humedal Chillicothe, dentro del anillo de color se resalta la conectividad hacia la zona urbana. ©Heider Ceballos-Tosne y Wilmar Bolívar-García 2019.**

En el humedal Chillicothe, esta conectividad viene dada por algunos elementos ambientales que presenta el ecosistema de ciudad, como Áreas Forestales Protectoras (AFP) de la zona urbana, los árboles de las aceras, parques residenciales, paseos urbanos, entre otros (POT, 2015). La conectividad de este Humedal se conforma aproximadamente por un área de 3,3 ha, que viene dada por 0.9ha de zonas con árboles en aceras por toda la carrera 21 con calle 34, paseos urbanos arbolados ubicados en la carrera 22 entre calles 34 y 32, y zonas urbanas arboladas entre carreras 22 y 23, con calles 24 y 33<sup>a</sup> (**Figura 19**Figura 19) y 2,4 ha de AFP de las Ferrovías (**Figura 20**). Estas zonas de conectividad son de suma importancia para el Humedal, por tal razón cualquier proyecto urbanístico que modifique estas zonas naturales y seminaturales adyacentes, tendrá un impacto fuerte en el acontecer del Humedal y sus servicios ecosistémicos.

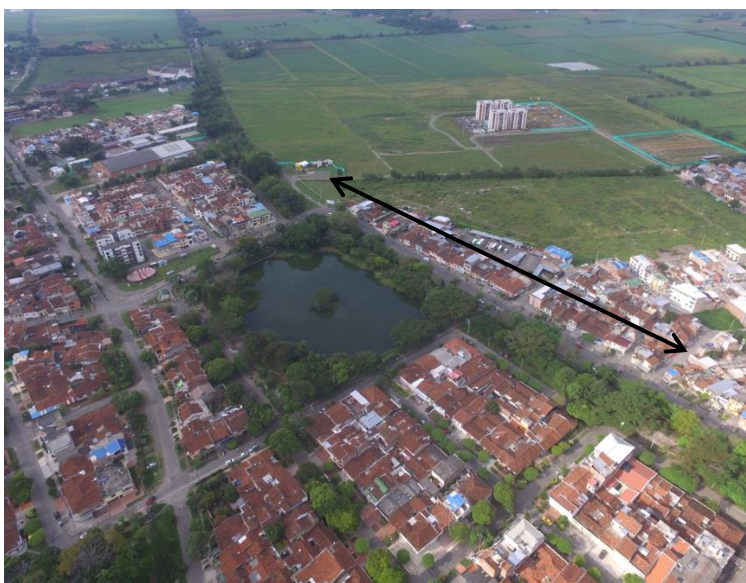
**FIGURA 20. Imagen aérea del humedal Chillicothe, la flecha de color resalta la conectividad por las AFP de las Ferrovías. ©Heider Ceballos-Tosne y Wilmar Bolívar-García 2019.**

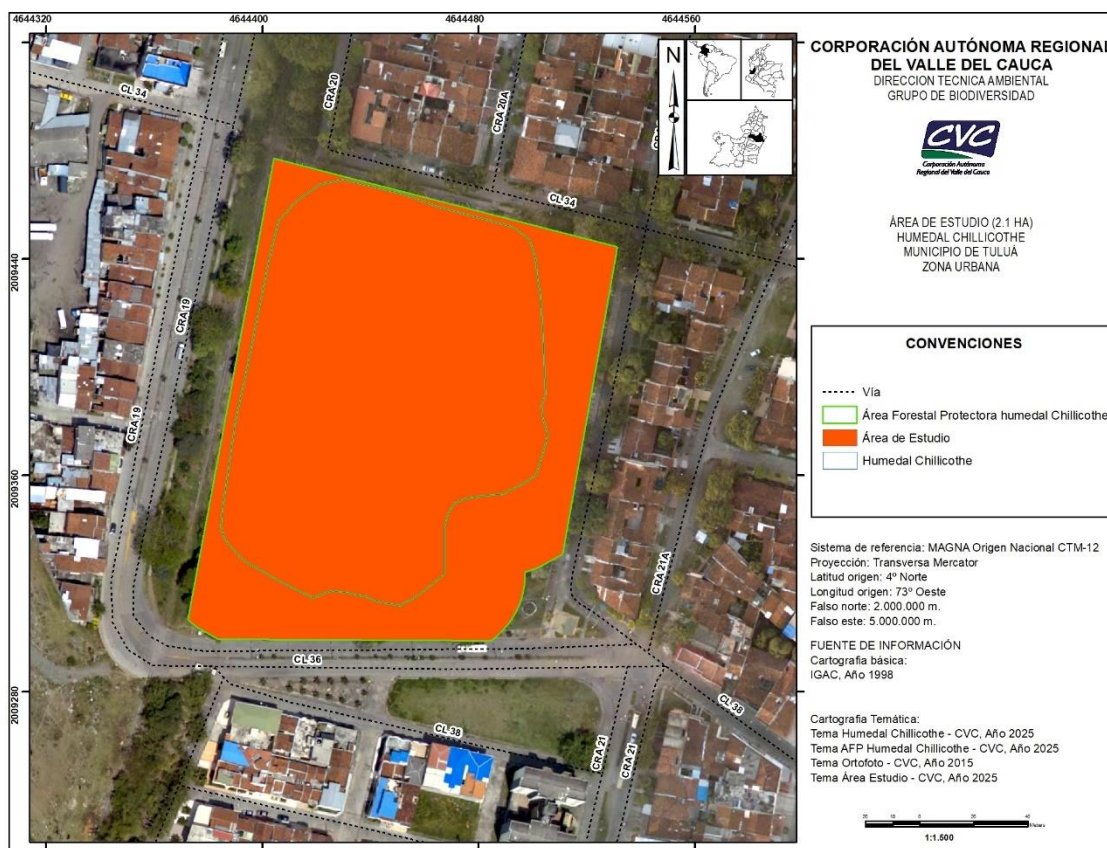
**Figura 22.** Área de estudio humedal Chillicothe

El área de estudio objeto de la zonificación tiene una extensión total de 2,1 hectáreas, que incluye la huella del humedal con 1,4 hectáreas y un área forestal protectora de 0,7 hectáreas, ambas ubicadas dentro del predio donde se encuentra el humedal.

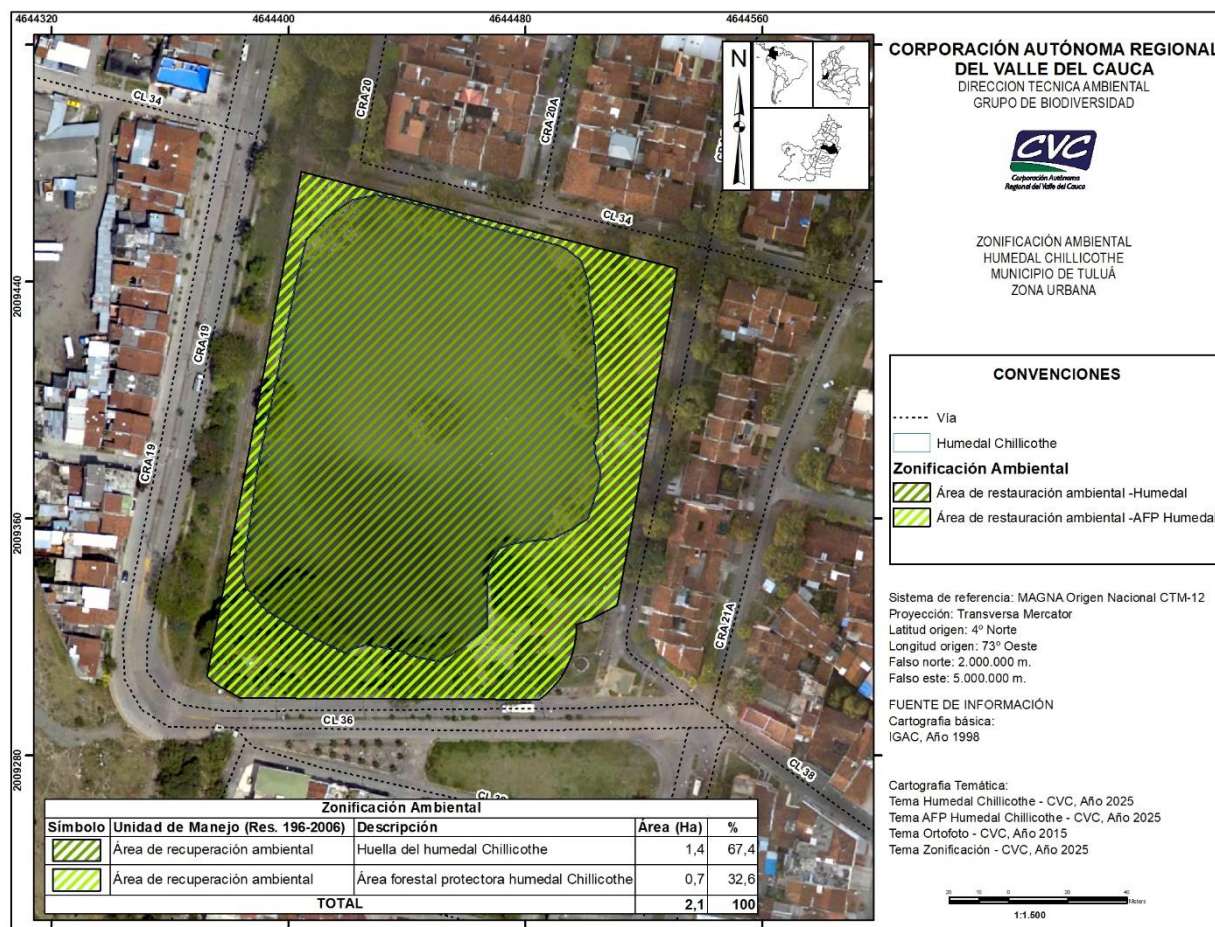
**Figura 23. Propuesta de Zonificación del humedal Chillicothe. Elaboración propia, 2025.**

Siguiendo la resolución 196 de 2006 del MAVDT, se identificó y estableció como unidad de manejo para el humedal Chillicothe la zonificación de Área de Recuperación Ambiental (ARA), lo cual incluye la huella del humedal y el Área Forstal Protectora del Humedal. (**Figura 23**).
