### Aviso radicado N° 1003662025

## INFORME DE VISITA

Unidad de Gestión por Cuenca La Vieja Obando, microcuenca El Salto

Lote de terreno de 2500 m2 aproximadamente ubicado en coordenadas geográficas 4.701456 - 75.924206, Zaragoza jurisdicción territorial del municipio de Cartago.

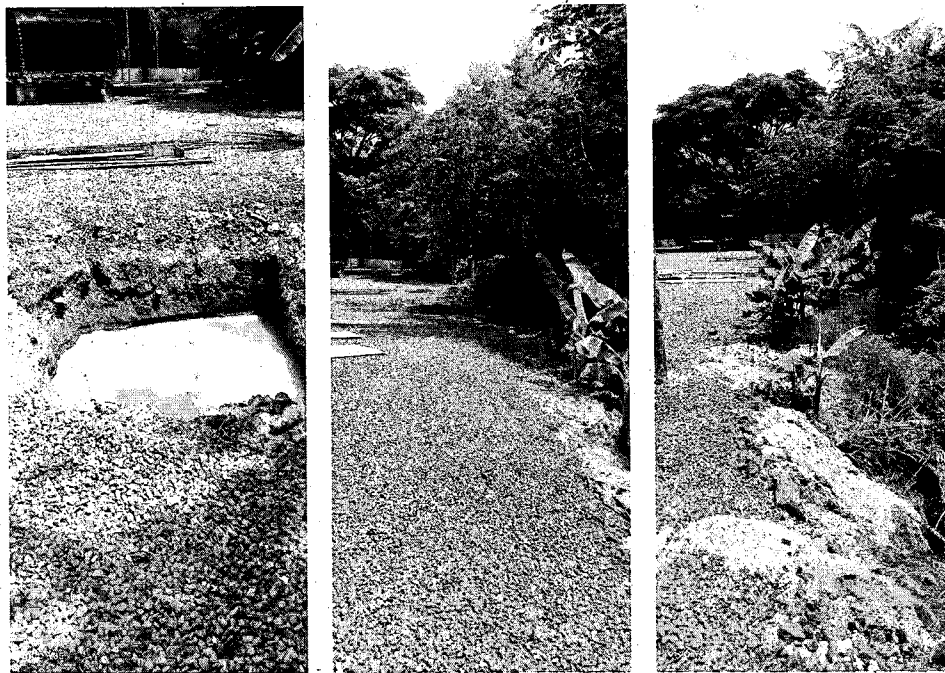
*Ilustración 2 Registro propio intervención antrópica sin tala de árboles*

- Durante visita técnica realizada por funcionario de la Corporación Autónoma Regional del Valle del Cauca – CVC, se evidenció la intervención de un lote de terreno ubicado en cercanías a la quebrada El Salto, en el corregimiento de Zaragoza, municipio de El Cartago, Valle del Cauca. La intervención consistió en actividades de movimiento de tierra y descapote de capa vegetal, las cuales se extendieron hasta la franja forestal protectora del cuerpo hídrico mencionado.

- Se recomienda al propietario del predio realizar las gestiones correspondientes ante la autoridad ambiental para obtener los permisos requeridos, conforme a lo establecido en la Ley 99 de 1993 y demás normativas vigentes en materia de uso del suelo, manejo de residuos, y protección de recursos naturales renovables. La CVC continuará con el seguimiento técnico y jurídico del caso para verificar el cumplimiento de la normatividad ambiental y prevenir posibles impactos negativos sobre el ecosistema de la quebrada El Salto.

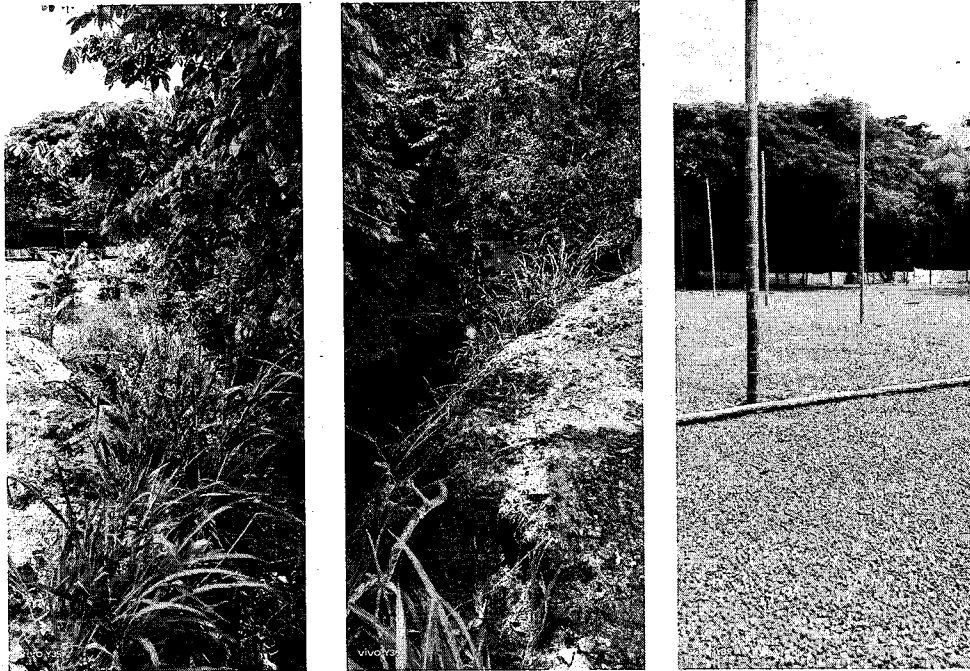
- En el sitio no se observó la presencia de maquinaria amarilla utilizada para el aplaniamiento del terreno, el cual fue cubierto con piedra triturada. Asimismo, se identificó un área destinada para la construcción de un pozo séptico, aunque no se evidencian edificaciones permanentes en el lugar. El propietario manifestó que se tiene previsto el levantamiento de estructuras tipo carpa o techo de circo, con el fin de habilitar zonas de trabajo y parqueaderos.

*Ilustración 4 Registro fotográfico propio intervención y levantamiento de estructura de guadua*

Conforme a la **Estrategia Nacional de Compensaciones Ambientales** y el **Manual de Compensaciones del Componente Biótico** (Resolución 256 de 2018), se establece como medida compensatoria la **siembra de 50 árboles nativos** en zonas de importancia ecológica, preferiblemente dentro del área de influencia de la quebrada El Salto o en predios definidos por la CVC. Esta acción busca restaurar la cobertura vegetal afectada y contribuir a la conservación de los servicios ecosistémicos.
