**RADICADO 1212852025**

## INFORME DE VISITA

Quebrada Guapacha salida del centro urbano hacia la vereda La Tribuna del municipio de El Águila, Valle del Cauca.

Atender denuncia anónima con radicado 1212852025, relacionado con infracciones al recurso hídrico en la quebrada Guapacha en el municipio de El Águila, Valle del Cauca.

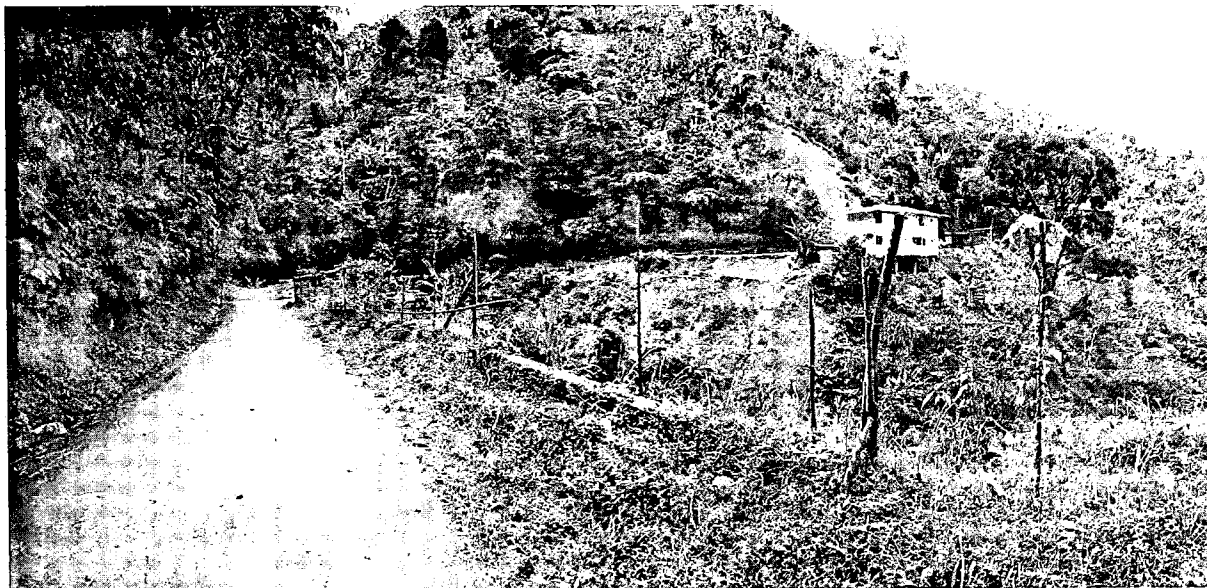
No obstante, se identificó una situación ambiental distinta a la reportada: bajo la estructura del puente por donde atraviesa la quebrada se observó acumulación de residuos sólidos de variada tipología, en su mayoría desechos domésticos como plásticos, empaques, botellas y restos inorgánicos.

*Ilustración 2. Puente Guapacha punto descrito en la denuncia. Lina Toro. CVC. 2025.*

En este sentido, aunque la denuncia inicial no se corroboró, se identificó una situación que requiere atención inmediata mediante la implementación de medidas de limpieza, control, sensibilización comunitaria y seguimiento institucional, con el fin de mitigar los impactos negativos y garantizar la conservación de la quebrada como ecosistema estratégico para la comunidad.

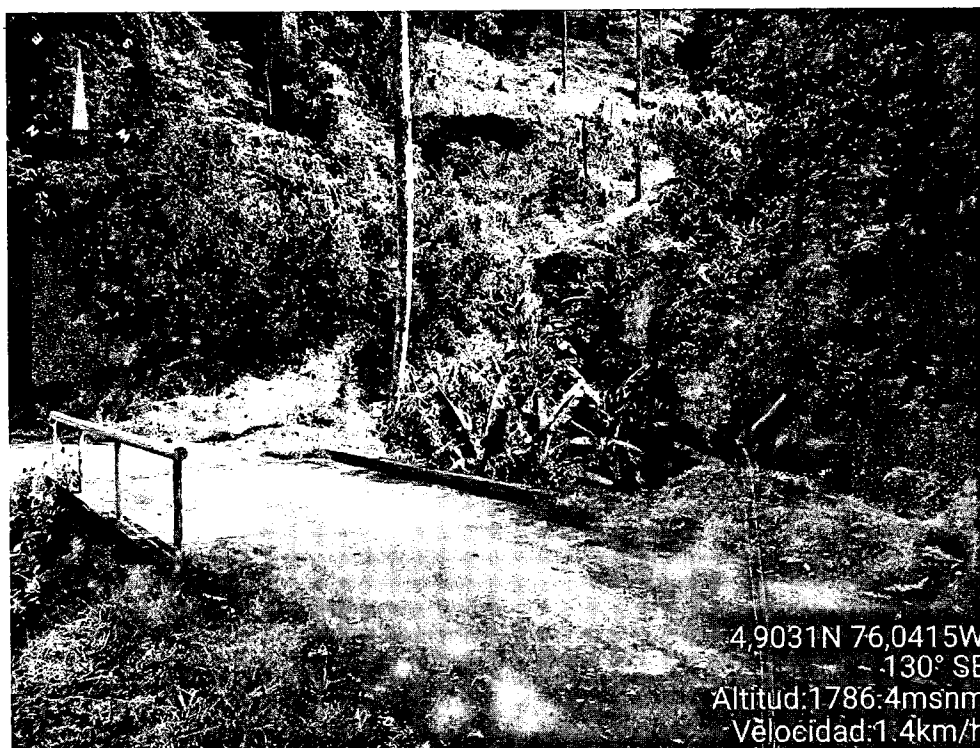
La cobertura vegetal corresponde a pastizales y árboles dispersos, los cuales se encuentran en condiciones naturales y sin afectación visible por el manejo de ganado.

*Ilustración 3. Quebrada Guapacha. Lina Toro. CVC. 2025.*

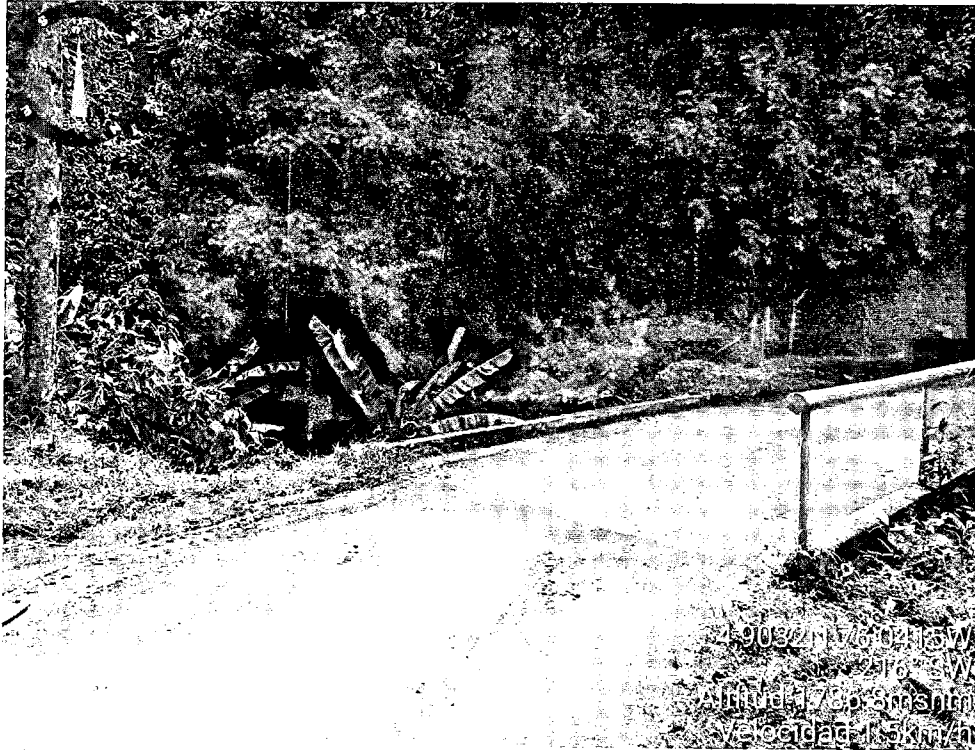
Esta disposición inadecuada genera un foco de contaminación que impacta negativamente el recurso hídrico, afecta el paisaje y constituye un riesgo de proliferación de vectores.

**Ilustración 4.** Quebrada Guapacha punto de la denuncia. Lina Toro. CVC. 2025.

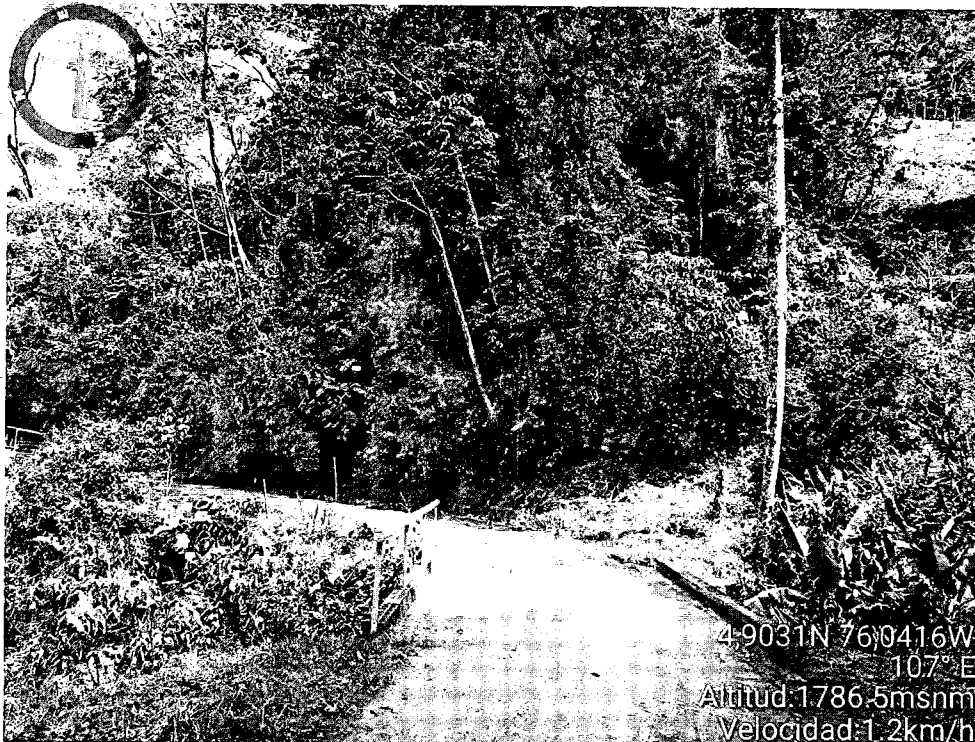
**Ilustración 5.** Punto denuncia. Lina Toro. CVC. 2025.
