Asunto: Comunicación acto administrativo.

AUTO POR MEDIO DEL CUAL SE ORDENAN UNAS DILIGENCIAS ADMINISTRATIVAS

Recorrido de control y vigilancia dentro de la zona de Reserva Forestal Protectora Nacional La Elvira.

INFORME DE VISITA

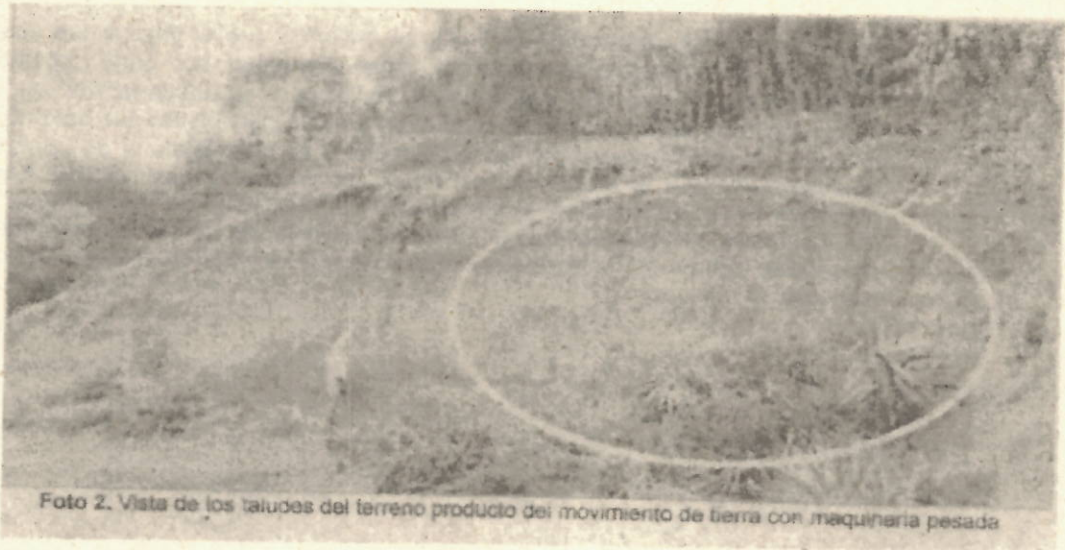
Foto 2. Vista de los taludes del terreno producto del movimiento de tierra con maquinaria pesada

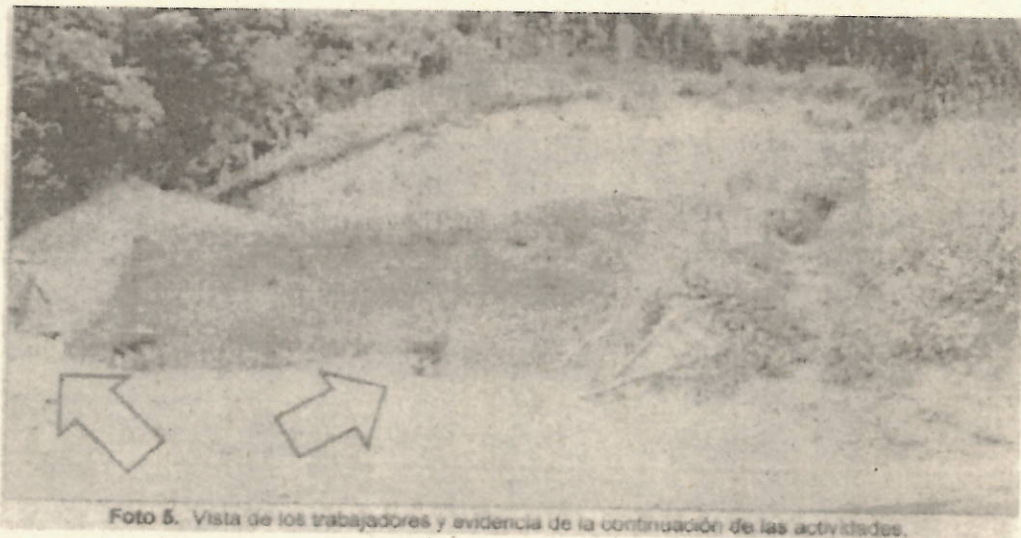
Foto 5. Vista de los trabajadores y evidencia de la continuación de las actividades.

Explanación #1: Cuenta con medidas aproximadas de 15 metros de largo por 8 metros de ancho, con un talud de corte de 4 metros de altura. (Ver fotos 4 a 5).

Explanación #2: Cuenta con medidas aproximadas de 20 metros de largo por 10 metros de ancho, con un talud de corte de 3 metros de altura. (Ver fotos-4 a 5).
