AVISO RADICADOS
No. 361922026 No 1257482025 No 305322026

INFORME DE VISITA

Atender radicado 361922026, relacionado con denuncia anónima por presunta contaminación de afluentes de agua, específicamente en las fuentes hídricas Quebrada Berlín (Ulloa Valle, Quebrada Los Ángeles (Ulloa y Alcalá Valle) y Quebrada Buenavista (Ulloa y Alcalá Valle).

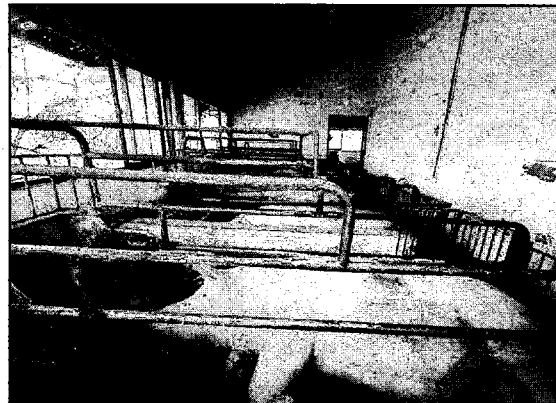
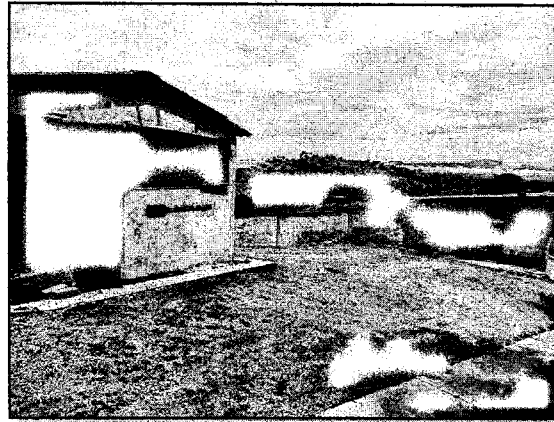
Imagen 1, 2 y 3. Instalaciones de la Granja - Área Cría-Precebo.

Al momento de la visita se observó que los corrales están contruidos y adecuados para el desarrollo de la actividad porcícola así:

- Los corrales están contruidos de manera convencional en hiladas de cemento y ladrillo conformando muros de 1.5 m de altura.
- Las cubiertas son techos constituidos por hojas de zinc las cuales están soportadas por paredes de ladrillo y algunos módulos tienen cerramiento con lona.
- Los pisos en las áreas están contruidos en cemento rígido.
- Los bebederos y comederos están constituidos por chupos automáticos.

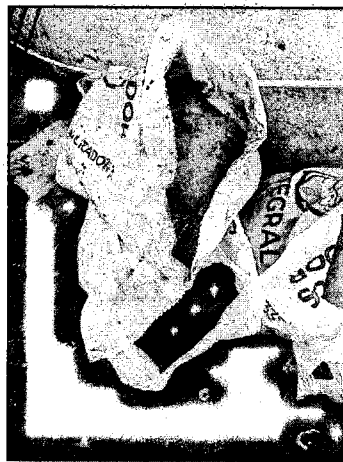
Imagen 6. Porcinaza Solida

Manejo de porcínaza sólida: Según información suministrada por la propietaria de la granja porcícola, diariamente se realiza recolección (raspado) del estiércol en seco y se dispone en estopas de 30-40 kgs las cuales son almacenadas y transportadas a otro predio de la propietaria ubicado en el municipio de La Virginia Risaralda.

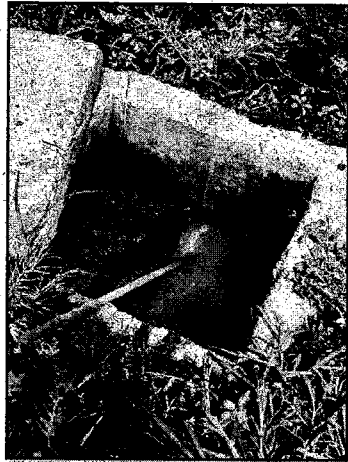
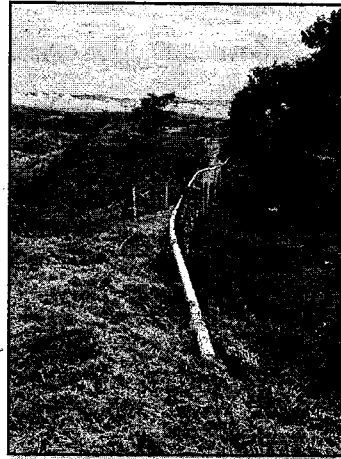
Imagen 7. Tubería que conduce las ARnD

- Durante la visita se evidencio que el predio porcícola no tiene implementado un sistema de tratamiento de aguas residuales No domésticas.
- El efluente del STARND es bombeado desde el tanque estercolero a través de mangueras hasta los potreros del predio con una frecuencia de 2 veces por semana.
El agua residual pecuaria se aprovecha como fertilizante por gravedad en los potreros del mismo predio donde funciona la granja porcícola.

- Durante la visita al punto de disposición final del vertimiento, no se observaron vertimientos puntuales directos a ninguna fuente hídrica superficial que bordea el predio.

- Se recomienda requerir al usuario para legalizar la disposición final del vertimiento producto de la actividad pecuaria desarrollada en el predio y tramitar la concesión de aguas superficiales respectiva.
