## AVISO DE NOTIFICACIÓN DE UNA DENUNCIA

## INFORME DE VISITA

Empresas YARA – CIAMSA – PRECISAGRO ubicadas en el sector de Mediacanoa y Yotoco.

Verificar las condiciones generales de almacenamiento y manejo de fertilizantes, materias primas y productos asociados a las actividades industriales desarrolladas por las empresas objeto de la solicitud, particularmente frente a posibles riesgos de afectación ambiental al recurso suelo e hídrico.

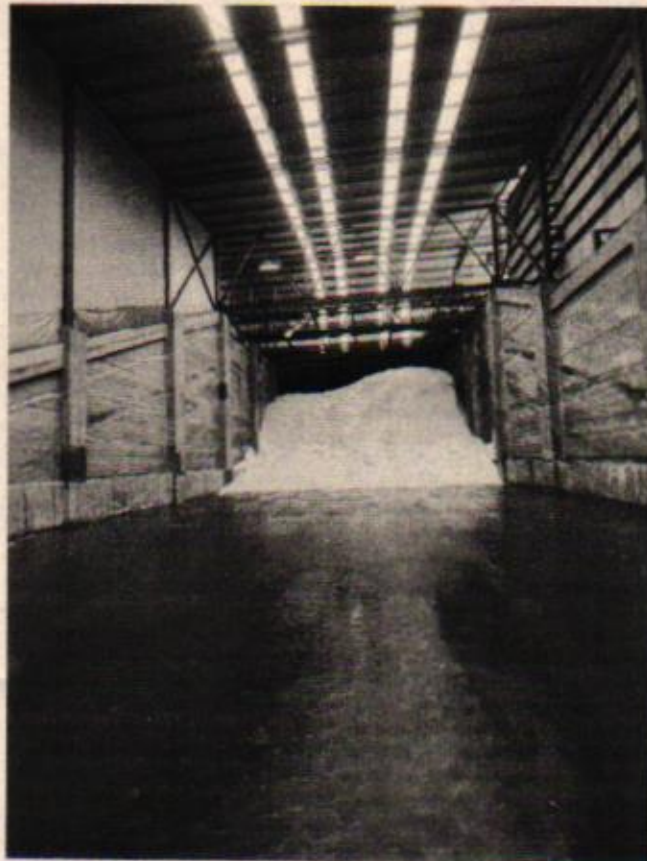
Fig. 2. Bodega de almacenamiento YARA Colombia.

Durante el recorrido se verificaron las condiciones de almacenamiento de fertilizantes y materias primas, evidenciándose que estas se realizan al interior de bodegas acondicionadas para tal fin, las cuales cuentan con pisos en concreto impermeabilizados, cubiertas, señalización interna, manejo de tráfico y circulación, rotulación, compatibilidad química y medidas de prevención y control de incendios. Así mismo, se observó que la empresa dispone de infraestructura y condiciones operativas orientadas al control de riesgos asociados al almacenamiento y manejo de fertilizantes.

Durante la inspección no se evidenció almacenamiento de fertilizantes fuera de las bodegas ni áreas destinadas para almacenamiento exterior de este tipo de materiales. De igual manera, no se observaron vertimientos no controlados, generación visible de lixiviados, infiltraciones ni afectaciones directas al recurso suelo o hídrico derivadas de las actividades observadas al momento de la visita.

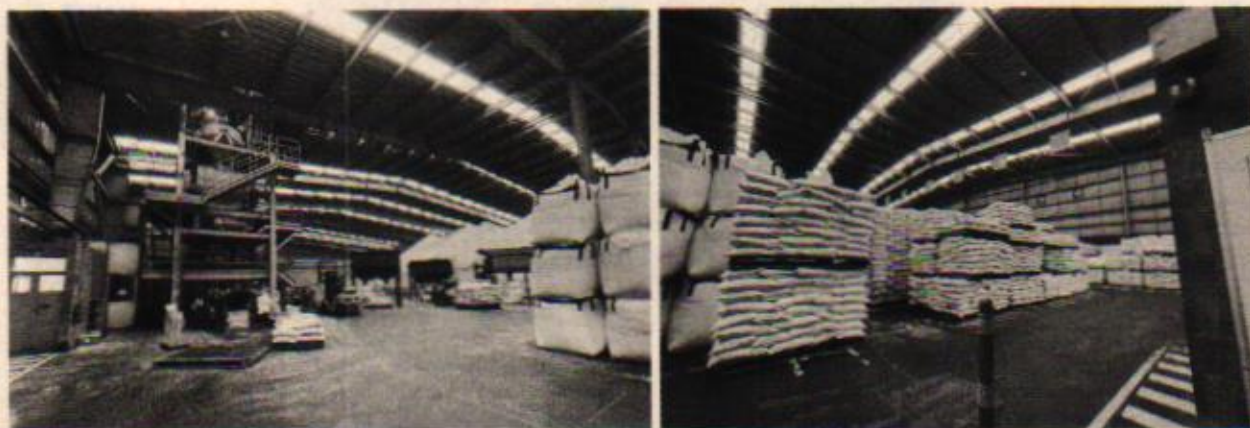
Fig. 3. Bodegas almacenamiento CIAMSA

La empresa manifestó que no realiza almacenamiento exterior de materias primas, indicando que los materiales manejados presentan características higroscópicas, razón por la cual el almacenamiento se desarrolla bajo techo y dentro de áreas acondicionadas para evitar exposición a humedad y condiciones ambientales externas.

Durante el recorrido realizado no se evidenciaron materiales almacenados directamente sobre el suelo, generación visible de lixiviados, infiltraciones ni afectaciones ambientales asociadas al manejo y almacenamiento de fertilizantes y materias primas.

De igual manera, al momento de la inspección no se observaron situaciones de contingencia, almacenamiento masivo exterior ni disposición inadecuada de materiales. Únicamente se evidenció almacenamiento temporal de costales destinados para reúso dentro del sistema productivo de la planta.

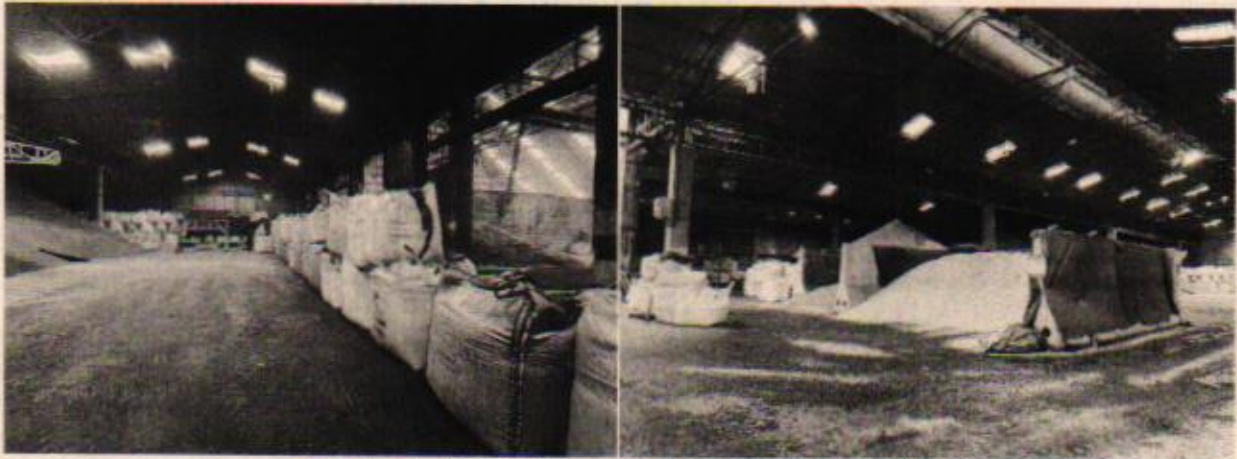
Fig. 4. Bodegas almacenamiento PRECISAGRO

La empresa manifestó que las materias primas son almacenadas bajo techo, las áreas de almacenamiento cuentan con pisos en concreto y no se realiza almacenamiento directo sobre el suelo.

Frente a los materiales observados en áreas exteriores, se informó que corresponden a producto terminado y no a materia prima, el almacenamiento exterior se presenta

ocasionalmente durante temporadas de mayor demanda, el producto permanece dispuesto sobre estibas y cuenta con cobertura mediante lonas o plástico protector.

Así mismo, se indicó que dicho almacenamiento exterior corresponde a condiciones temporales mientras se realizan procesos internos de rotación y organización logística, por tanto los tiempos en que la materia prima se deja en estos lugares provisionales es corta.

Durante el recorrido realizado no se evidenciaron materiales almacenados directamente sobre el suelo, generación visible de lixiviados, infiltraciones ni afectaciones ambientales asociadas al manejo y almacenamiento de fertilizantes y materias primas.

- En el caso de Precisagro, se evidenció almacenamiento temporal exterior de producto terminado sobre estibas y cubierto mediante material plástico protector, situación que según lo manifestado por la empresa ocurre de manera ocasional y bajo medidas de protección frente a humedad y precipitación.

No obstante, se considera técnicamente importante mantener medidas preventivas orientadas al control de aguas lluvias, protección frente a humedad y reducción de tiempos de almacenamiento exterior.
