## "AUTO POR EL CUAL SE INICIA UN PROCEDIMIENTO SANCIONATORIO AMBIENTAL"

Que, en los archivos de la Dirección Ambiental Regional Suroccidente, se encuentra radicado el expediente No. 0711-039-005-014-2026 y número Sancionatorio ARQ No. 663512025, el cual se originó con motivo de la visita realizada por funcionarios de la Dirección Ambiental Regional Suroccidente, el día 18 de junio de 2025 en el predio sin nombre ubicado en la vereda Pance Bajo, Corregimiento de Pance, Municipio de Santiago de Cali en inmediaciones de las coordenadas geográficas 3°20'11.00" N y 76°33'05.00". En el informe se consignó lo siguiente:

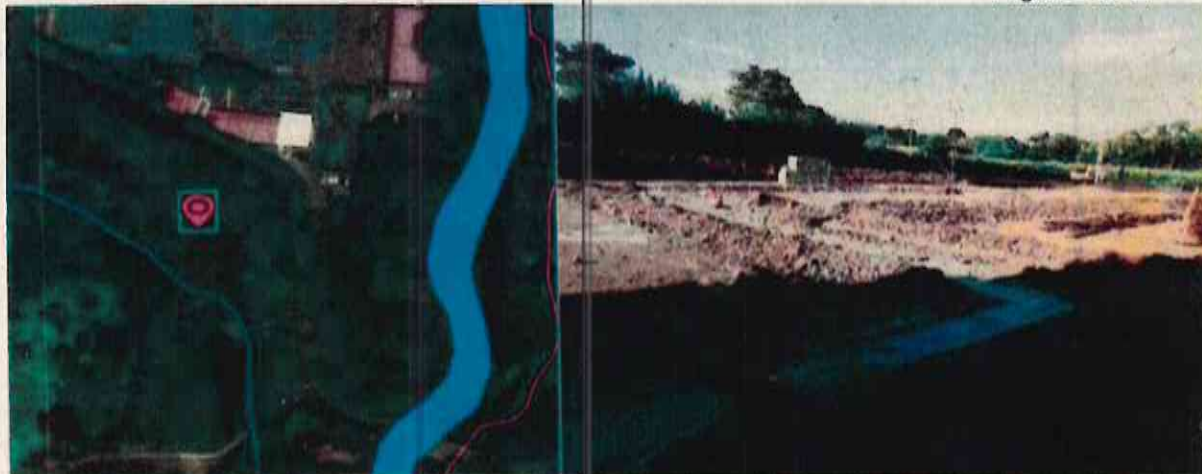
Imágenes 1 y 2. Localización del área donde se evidenció la presunta infracción, por la apertura de una explanación, para, según se indicó, construir unas cachas deportivas. Fuente GeoCVC/Google Earth, IDESC

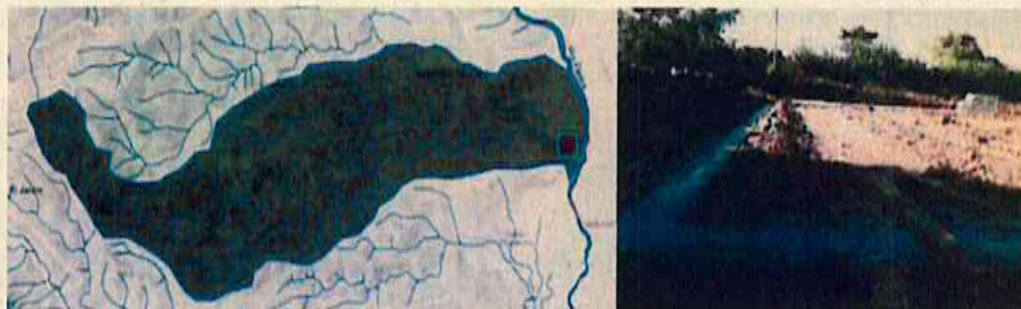
**Hidrografía:** La variación altitudinal de esta parte de la microcuenca Zaija, entre los 1050 y 1400 metros, representa un criterio muy importante de la variación territorial del rendimiento hídrico y la escorrentía en el sector. En el mismo sentido, las características físicas, químicas y biológicas del agua, en términos normales, también varían proporcionalmente en función de la altura, debido principalmente al gradiente térmico y a la concentración de sedimentos y materias contaminantes que son menores en la parte alta. A medida que se desciende hacia el valle del río Pance, las condiciones cambian debido al aumento de los sólidos en suspensión y elementos contaminantes, cuyo origen son las actividades antrópicas, como la apertura de vías y explanaciones.

Imagen 3. Hidrografía representativa del área donde se construyó la explanación, microcuenca de la quebrada Zaija

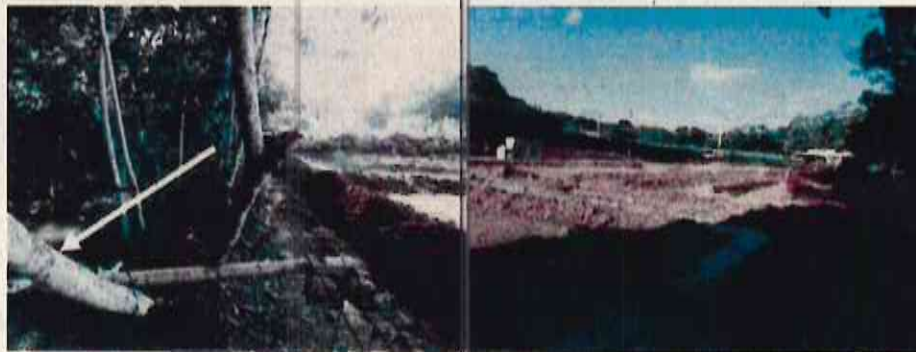
imágenes 4 y 5. Vista general del área afectada, resaltando la cercanía, menos de cinco metros, de la quebrada Zaija, donde se intervino con equipo pesado (maquinaria amarilla).

Característica de la intervención realizada Comprende un área de 0.7 hectáreas, a 200 metros de la desembocadura de la quebrada Zaija en el río Pance, en el costado norte del Colegio Philadelphia. Es importante indicar que la quebrada Zaija desciende desde los 1400 metros de altura, configurando la microcuenca del mismo nombre, de aproximadamente 350 hectáreas. En el modelo de ordenación del POMCH del río Jamundí, la totalidad de la microcuenca quedó clasificada, en la Subzona Uso y Manejo, como área especial importancia ecosistémica.

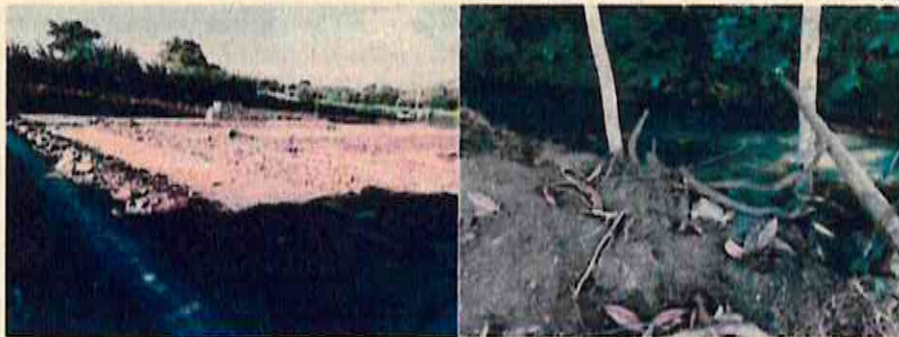
La intervención se materializa en el descapote y retiro de la capa superficial para emplazar viguetas del suelo, para soportar pisos y revestimientos, que según se indicó el día de la visita, corresponde a unas canchas y su infraestructura asociada. Dicha intervención incluyó la franja forestal protectora de la quebrada Zaija, en una longitud de 150 metros. Esta acción generó la remoción de la vegetación arbustiva de la margen izquierda de la quebrada y disposición de materiales cerca del cauce de la quebrada.

Imágenes 6, 7. Explanación realizada y afectación de la vegetación en la orilla de la Quebrada Zaija

Las actividades ejecutadas infringen los preceptos establecidos en la Resolución CVC No. 526 de 2004, por medio de la cual se establecen requisitos ambientales para la construcción de vías, carretables y explanaciones en predios de propiedad privada.

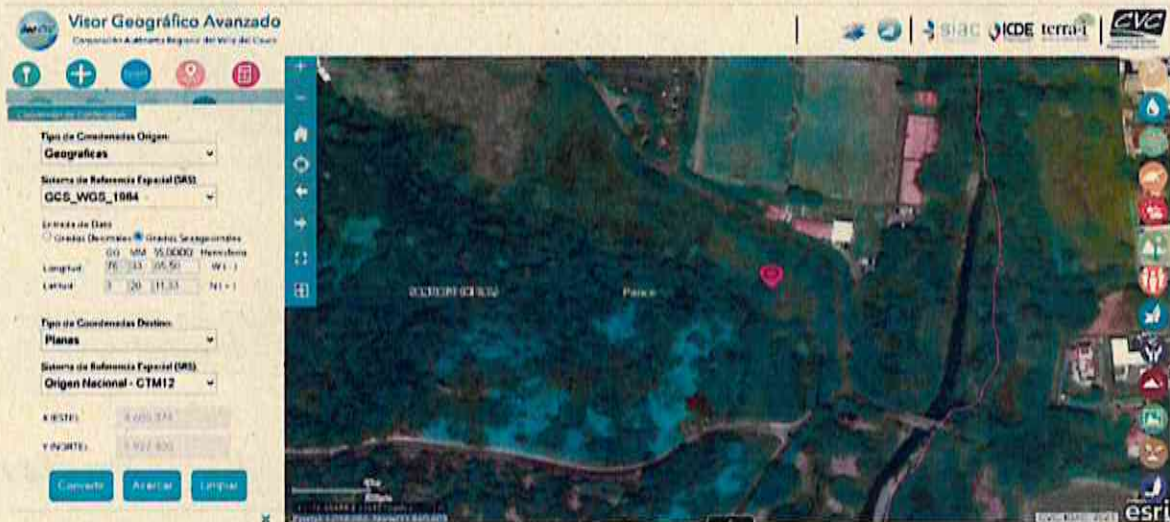
Imagen No. 3. Ubicación del predio según las coordenadas geográficas 3°20'11.33"N 76°33'5.50"O

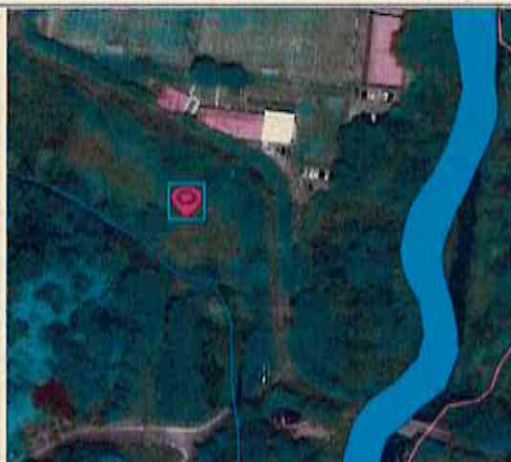
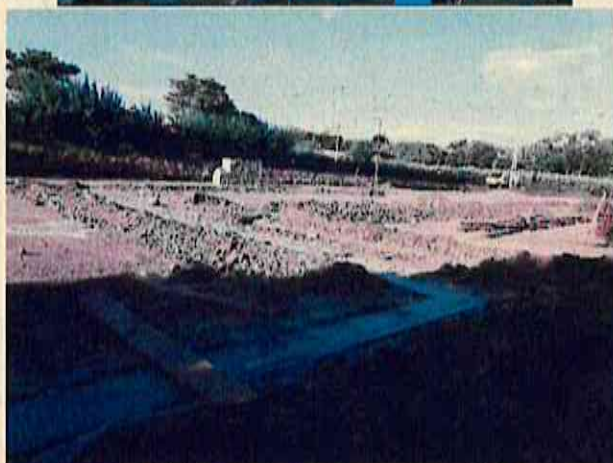
Imágenes 1 y 2. Localización del área donde se evidenció la presunta infracción, por la apertura de una explanación, para, según se indicó, construir unas cachas deportivas. Fuente GeoCVC/Google Earth, IDESC.

Verificar y evaluar los hechos que derivan la presunta infracción u omisión del cumplimiento de protección ambiental, por parte del señor Homar Harkon Ojeda, como consecuencia de la construcción de una explanación de 7000 m<sup>2</sup>, en el sitio de coordenadas 3°20'11.00"N y 76°33'05.00"W (Y: 860.714, X: 1.058.464), dentro del predio, con los números prediales Y000101940000/Y000101930000, ubicado en la vereda Pance bajo, Corregimiento de Pance, del municipio de Santiago de Cali.

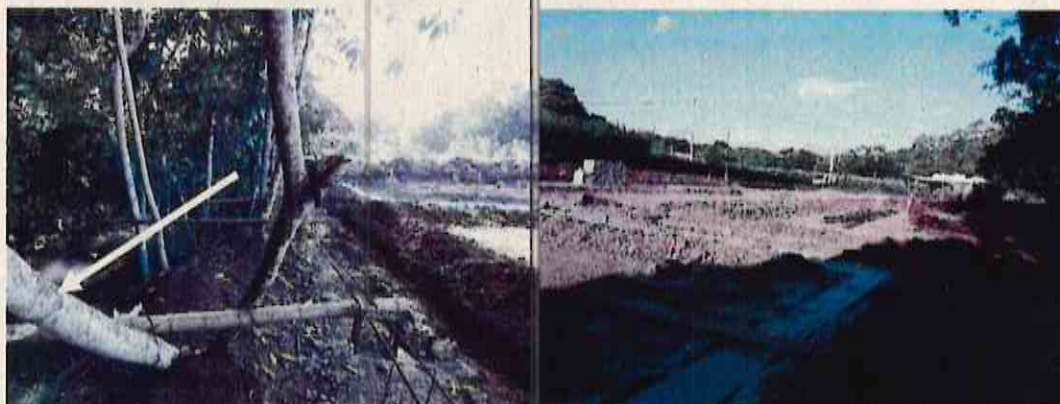
Imágenes 4 y 5. Vista general del área afectada, resaltando la cercanía, menos de cinco metros, de la quebrada Zaija, donde se intervino con equipo pesado (maquinaria amarilla).

Característica de la intervención realizada: Comprende un área de 0.7 hectáreas, a 200 metros de la desembocadura de la quebrada Zaija en el río Pance, en el costado norte del Colegio Philadelphia. Es importante indicar que la quebrada Zaija desciende desde los 1400 metros de altura, configurando la microcuenca del mismo nombre, de aproximadamente 350 hectáreas. En el modelo de ordenación del POMCH del río Jamundí, la totalidad de la microcuenca quedó clasificada, en la Subzona Uso y Manejo, como área especial importancia ecosistémica.

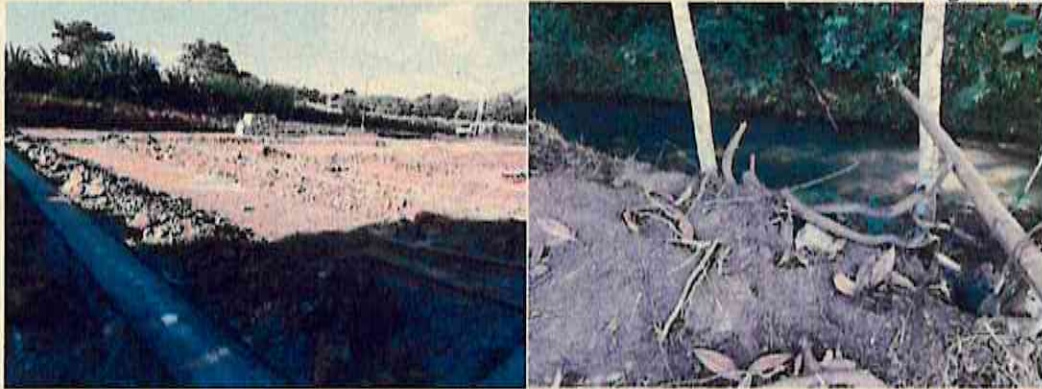
La intervención se materializa en el descapote y retiro de la capa superficial para emplazar viguetas del suelo, para soportar pisos y revestimientos, que según se indicó el día de la visita, corresponde a unas canchas y su infraestructura asociada. Dicha intervención incluyó la franja forestal protectora de la quebrada Zaija, en una longitud de 150 metros. Esta acción generó la remoción de la vegetación arbustiva de la margen izquierda de la quebrada y disposición de materiales cerca del cauce de la quebrada.

Imágenes 6, 7. Explanación realizada y afectación de la vegetación en la orilla de la Quebrada Zaija

Las actividades ejecutadas infringen los preceptos establecidos en la Resolución CVC No. 526 de 2004, por medio de la cual se establecen requisitos ambientales para la construcción de vías, carretables y explanaciones en predios de propiedad privada.

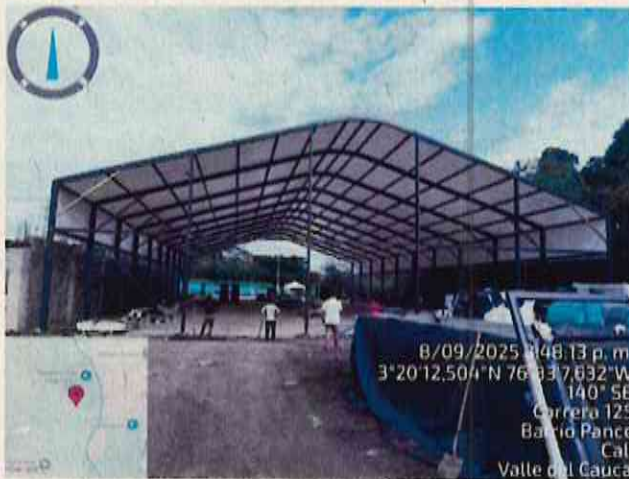
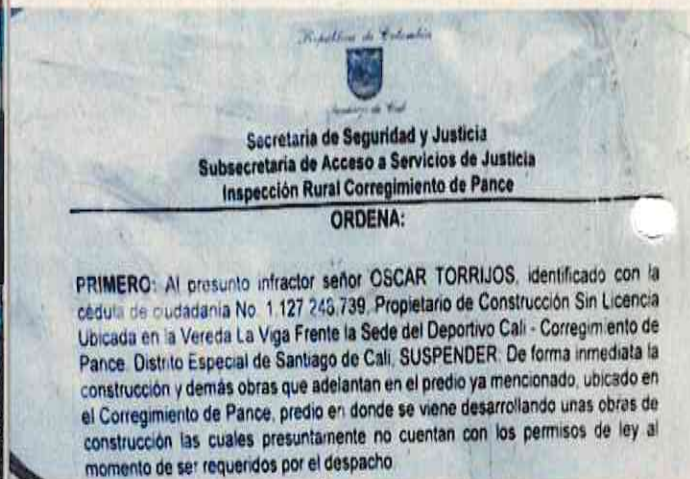
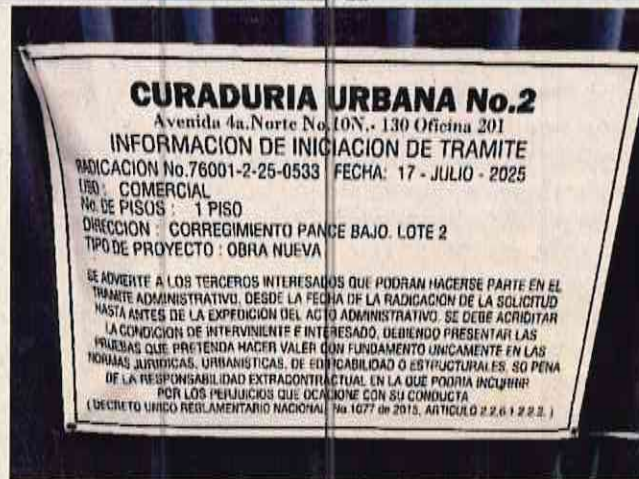
Al lado del acceso principal se encontraron dos avisos, el primero de información de iniciación del trámite ante la curaduría urbana No. 2, radicación 76001-2-25-0533 del 17 de julio 2025 y el segundo es un aviso de suspensión temporal de obra No. 003 fechado del 25 de agosto 2025, expedido por la secretaria de seguridad y justicia, subsecretaría de acceso a servicios de justicia inspección rural corregimiento de Pance, donde se sustenta la suspensión por no tener los permisos al momento de ser requeridos por ese despacho.

Imágenes No. 5, 6 y 7. Visita llevada a cabo el 8 de septiembre 2025

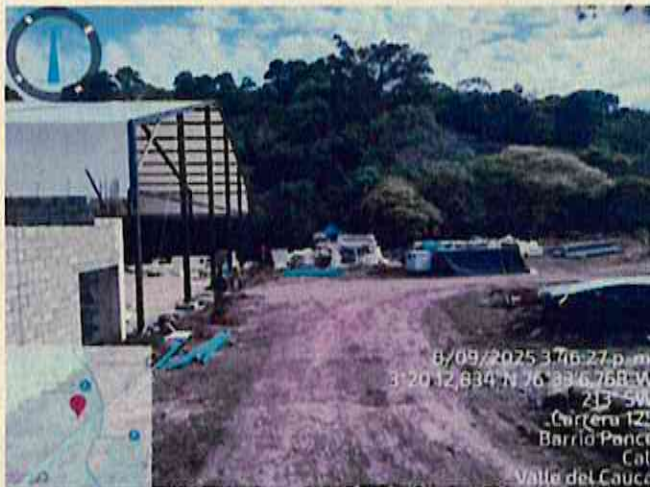
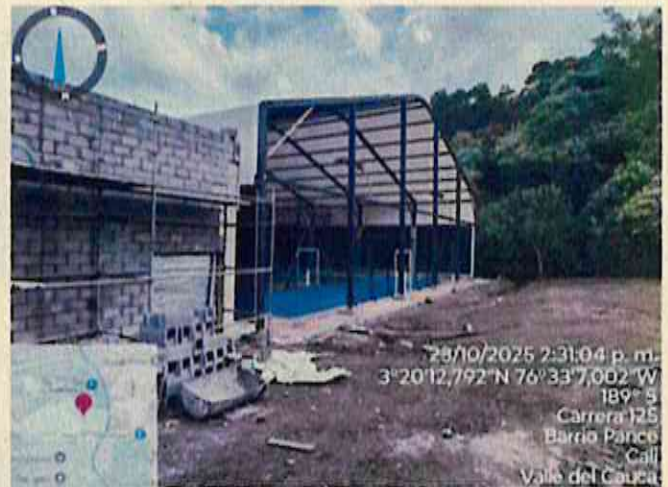
Con base en lo anterior, la funcionaria solo pudo franquear la puerta de entrada y observar el almacenamiento provisional de agua para la obra, que según se informó, es suministrada a través de carroタンque, se observó un baño portátil para el manejo de aguas residuales de tipo doméstico que se generan durante la construcción. Al momento de la visita no se encontró personal operativo laborando en el desarrollo de la construcción, pero si se evidenció el avance en el desarrollo del proyecto.

Imágenes No. 8 y 9. Visita llevada a cabo el 23 de octubre 2025 – Evidencia de avance en las obras constructivas.

Se brindó orientación al usuario sobre la necesidad e importancia de obtener derechos ambientales necesarios para desarrollar el proyecto sin incurrir en infracciones ambientales (aclarando la existencia del informe previo del 18 de junio 2025, fecha en la cual la construcción en el sitio estaba en sus etapas iniciales y no mostraba el avance que tiene en la actualidad a pesar de la suspensión de la secretaría de seguridad y justicia), concretamente la concesión de aguas superficiales y/o subterráneas y el permiso de vertimientos, en caso de que deba optarse por la auto prestación del servicio y no se recurra a la provisión de agua en carroタンque y retiro de aguas residuales mediante un vector. Igualmente se mencionó la necesidad de obtener un permiso de ocupación de cauce y aprobación de obras hidráulicas para el manejo del descole de las aguas lluvias que se recojan de los techos. Finalmente, también se dieron recomendaciones para el manejo de los parqueaderos, a fin de que no se conviertan en islas de calor y que, por el contrario, aporten frescura y permitan la recarga de acuífero. Todo lo anterior se indicó se sustenta en la obtención legal de los permisos de acuerdo con el ordenamiento territorial para el predio.

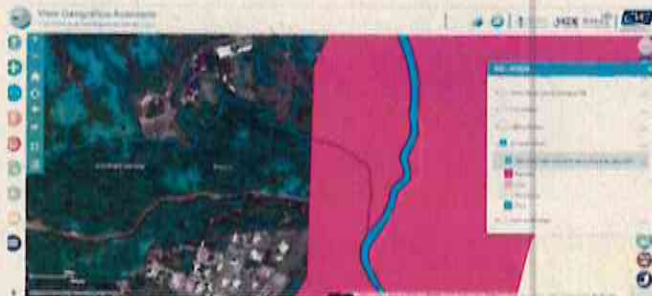
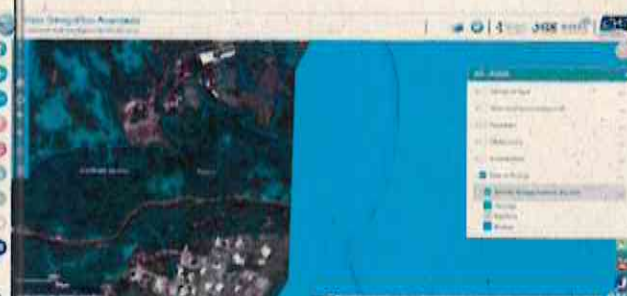
Imágenes 13 y 14. Vulnerabilidad y zona de recarga de acuíferos. Adaptadas del aplicativo GeoCVC 2025

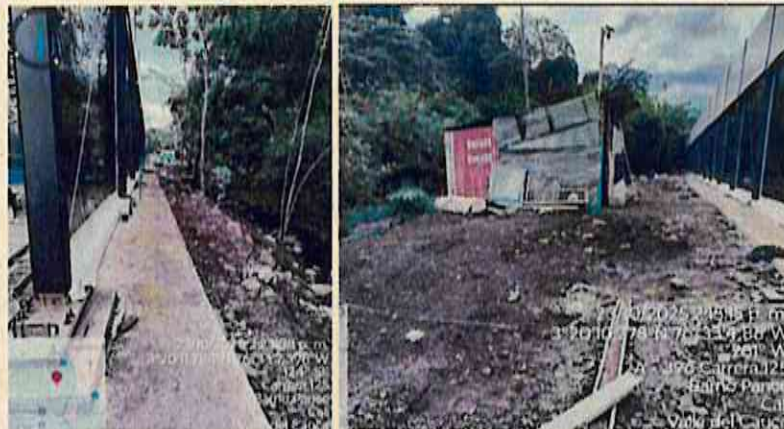
Las distancias conservadas desde el borde del barranco en la margen izquierda de la quebrada La Saija, en relación con la plancha en cemento elaborada, varían entre 8,5 metros siendo esta la más alejada del cauce y 3 metros siendo la menor distancia.

*Arbolado: las únicas especies de árboles emplazadas al interior del predio corresponden a las que se encuentran a la orilla de la quebrada en su margen izquierda tal como se observa en las imágenes Nos. 15 y 16.*

*Imágenes 15 y 16. Distancias de la construcción en relación con el cauce de la quebrada en su margen izquierda*

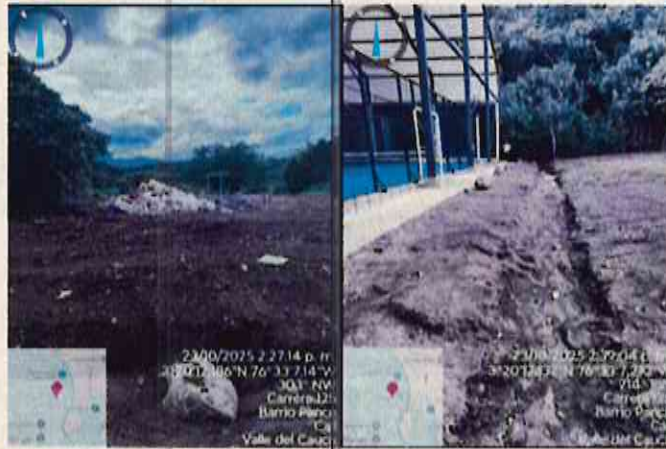
*Se mencionó por parte de uno de los asistentes a la visita que se realizarían siembras sobre una zona donde en la actualidad se han dispuesto residuos de construcción y demolición, sin embargo, el propietario del predio manifestó posteriormente que esta área no es de su propiedad ya que el lindero del predio no abarca dicha zona.*

Imágenes 17 y 18. Sitio con disposición de RCD – Lindero del predio
