| Objetivo de la auditoría : | Determinar la conformidad del Sistema de Gestión Ambiental (SGA) con los requisitos de la norma ISO 14001:2015 y determinar su eficacia para el logro de los resultados previstos, incluyendo el cumplimiento de los requisitos legales, la prevención de la contaminación y la mejora del desempeño ambiental. |
| Alcance de la auditoría : | El sistema de gestión ambiental del Laboratorio Ambiental de la Corporación Autónoma Regional del Valle del Cauca, CVC, se aplica a las instalaciones auxiliares ubicadas en la carrera 53 # 13a y a todas las intervenciones en materia de ejecución de muestreos, mediciones y análisis de los recursos agua, suelo, aire y residuos sólidos, contemplando el cumplimiento de los requisitos de la norma ISO 14001:2015 y la documentación del Sistema de Gestión Ambiental. |

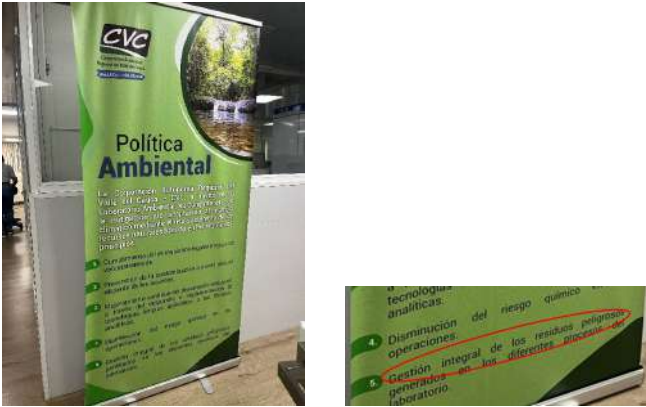
Foto 3. Política en pendón del pasillo

Así mismo, se verificó la disponibilidad y divulgación de la Política Ambiental a través de diferentes medios institucionales. No obstante, al comparar su contenido en los medios revisados, se identificaron diferencias relacionadas con el compromiso de gestión integral de residuos, evidenciándose falta de correspondencia entre las versiones publicadas. Esta situación se relaciona con el control de la información documentada y se aborda en el numeral 7.5.3 de la norma ISO 14001:2015.

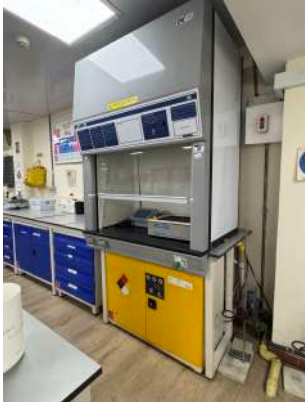
Fotografía 6 – Cabina extractora de gases y humos

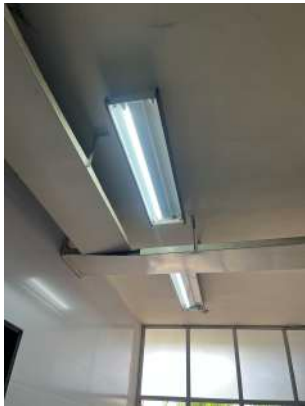
Durante el recorrido por el almacén de insumos y reactivos, se observaron condiciones de humedad en el cielo raso y luminarias incompletas. De acuerdo con la información suministrada por el personal responsable, estas situaciones han sido reportadas a la dependencia competente y se encuentran en proceso de gestión por parte de la Dirección Administrativa y del Talento Humano, para la definición e implementación de las acciones correspondientes. Asimismo, se identificó que la necesidad de corregir humedades y continuar con mejoras de infraestructura ha sido reconocida institucionalmente y forma parte de los compromisos contemplados para la mejora de las instalaciones. Como soporte de lo anterior, se presentan los registros fotográficos 7 y 8.

Foto 8. Luminaria Incompleta

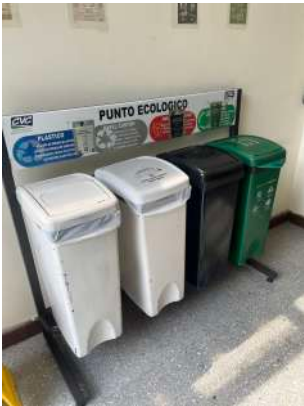
Durante el recorrido por las instalaciones del Laboratorio, se evidenció la disposición de puntos ecológicos en el primer y segundo piso, ubicados estratégicamente para facilitar la adecuada separación en la fuente de los residuos generados en las diferentes áreas. Estos puntos cuentan con recipientes diferenciados por colores, de acuerdo con el código de colores establecido para la clasificación de residuos, lo que contribuye a fortalecer las prácticas de gestión integral de residuos y a promover el cuidado del medio ambiente.

Foto 10. Punto Ecológico 2 Piso

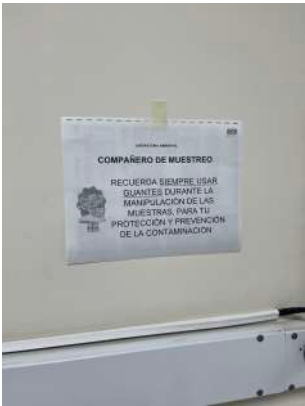
Foto 12. Aviso Elementos de protección personal

En la verificación de las instalaciones del Laboratorio, se identificaron acciones orientadas al cuidado y la preservación de los recursos naturales, reflejadas en la presencia de mensajes alusivos al ahorro y uso eficiente del agua y la energía en algunas de sus áreas, como también el de su cuidado personal. Estas iniciativas contribuyen a sensibilizar al personal sobre la importancia de adoptar prácticas responsables en el desarrollo de sus actividades cotidianas y a fortalecer la cultura ambiental, en concordancia con los objetivos del Sistema de Gestión Ambiental (SGA). Como evidencia de lo anterior, se presentan los siguientes registros fotográficos.

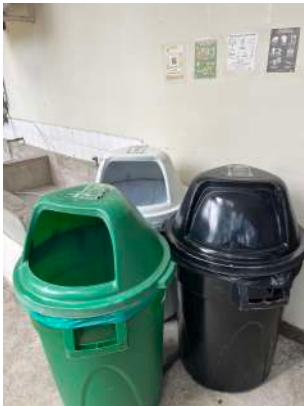
Sin embargo, durante el recorrido por el área del comedor del primer piso, se evidenció una inadecuada separación de los residuos generados, situación que puede afectar la efectividad de las prácticas de separación en la fuente e interferir en el aprovechamiento de los residuos reciclables, por lo que se recomienda fortalecer las acciones de sensibilización dirigidas al personal, haciendo énfasis en la correcta clasificación y disposición de los residuos, de acuerdo con el código de colores establecido, con el fin de fomentar hábitos ambientales responsables y contribuir al cumplimiento de los objetivos del Sistema de Gestión Ambiental (SGA).

Foto 14. Punto ecológico área de alimentación

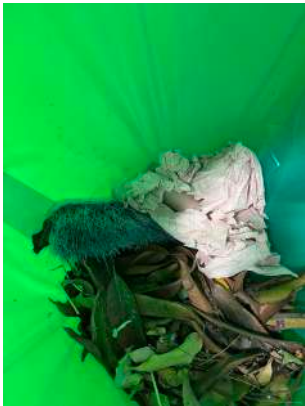
Foto 15. Inadecuada disposición de residuos

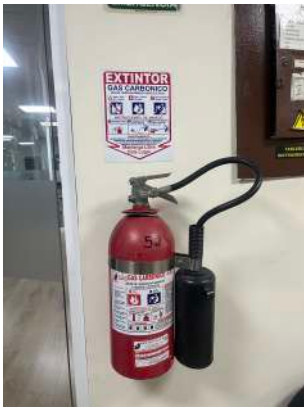
En la verificación de las instalaciones del Laboratorio, se evidenció que la mayoría de las áreas cuentan con extintores de clasificación A, B y C, así como con un tanque destinado al almacenamiento de agua para el sistema contra incendios. Estos elementos constituyen recursos para la prevención y atención de posibles emergencias, al facilitar la respuesta inicial ante situaciones que puedan comprometer la seguridad de las personas, las instalaciones y los equipos. Como se muestra en los siguientes registros fotográficos:

Foto 18. Extintor tipo B y C

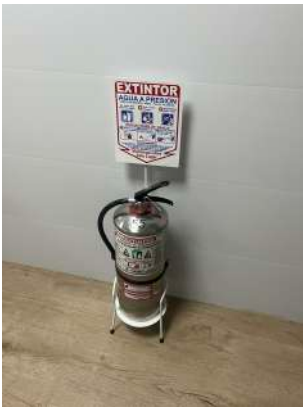
Foto 19. Extintor tipo A

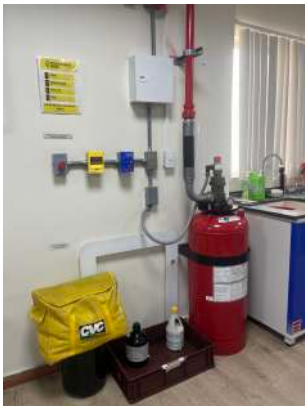
Foto 20. Tanque gas contra incendio

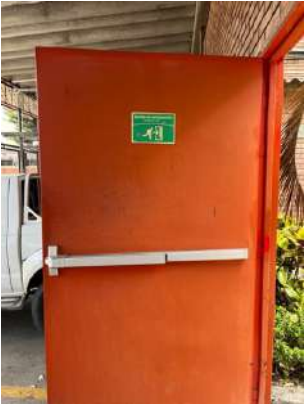
Asimismo, durante el recorrido por las instalaciones se constató la presencia de rutas de evacuación, salidas de emergencia y puntos de encuentro debidamente señalizados. De igual manera, se observó la disponibilidad de kits para la atención de derrames y duchas de emergencia ubicadas en áreas de fácil acceso, elementos que contribuyen a la atención oportuna de incidentes y al control de los posibles impactos sobre las personas, las instalaciones y el medio ambiente.

Foto 24. Salida de evacuación

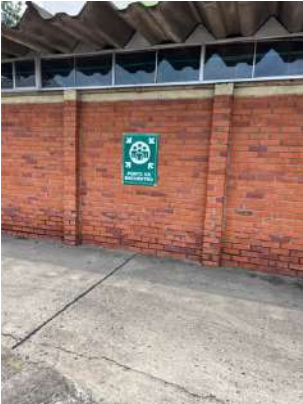
Foto 25. Punto de encuentro

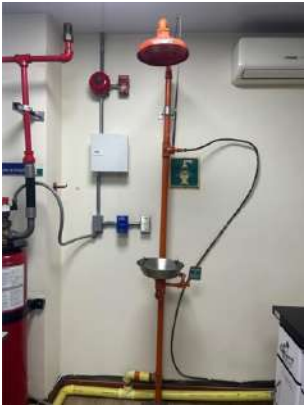
Foto 26. Ducha de emergencia

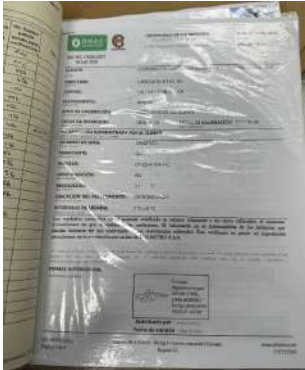
Se adelantó la revisión del Programa de Aseguramiento Metrológico (PAME) y una muestra de 11 equipos del laboratorio, verificando el estado de sus calibraciones, calificaciones y mantenimientos frente a las frecuencias establecidas. Como resultado, se identificó que varios equipos presentan desfases respecto a las fechas estimadas para sus intervenciones metrológicas. Entre ellos se encuentran la Cabina de Bioseguridad Clase II (código 199), el Congelador Vertical (código 301) y la Nevera para Microbiología (código 382), cuyos registros muestran vencimientos de calibración o mantenimiento previos a la fecha de la auditoría. De igual manera, los Termohigrómetros con Datalogger (código 380) aún no cuentan con calibración al encontrarse registrados como equipos nuevos.

Foto 27. Certificado de calibración
