INFORME DE VISITA 0660-05420-2012 DESLIZAMIENTOS ACTIVOS EN PREDIOS DEL AREA RURAL DEL MUNICIPIO DE ROLDANILLO, VEREDA DE MATEGUADUA (VALLE DEL CAUCA).

Fecha y hora de la visita: 23-01-2012 – 2 PM a 4 PM

Ubicación del lugar de la visita: Municipio de Roldanillo - Vereda Mateguadua

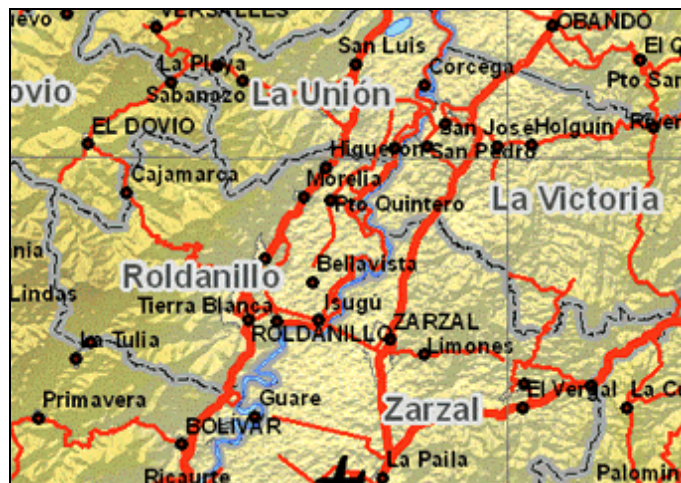
Descripción de lo observado: La causa de estos deslizamientos es la escorrentía concentrada durante los períodos invernales del año 2011 e incluso las precipitaciones registradas en enero de 2012, teniendo en cuenta que los cultivos limpios y sin sombrero, además de pasturas para ganadería extensiva hacen más susceptible al terreno a los movimientos en masa en áreas de pendientes moderadamente fuertes. Las rocas dominantes en el área son sedimentarias de grano fino, estas son la fuente del material lodoso que se nota en los deslizamientos activos. La activación de los procesos de movimientos en masa, tiene relación con los cambios notables en la cobertura vegetal protectora para la implantación de cultivos limpios y pasturas afectando las tasas de escorrentía e infiltración, como consecuencia se suceden los deslizamientos del terreno. Se pudo constatar que el deslizamiento se encuentra activo y se constituye en

amenaza alta para el tránsito y permanencia de los pobladores en el área de influencia del movimiento en masa del terreno.

Recomendaciones: Se tiene que estar muy alerta con la situación mientras persistan las condiciones de altas precipitaciones en las microcuencas referidas, es decir realizar un monitoreo constante con la colaboración de la comunidad.

Con referencia a la introducción de maquinaria pesada con el fin de realizar excavaciones en la zona del deslizamiento, para la búsqueda de dos personas desaparecidas en el mes de diciembre de 2011, no debe permitirse este tipo de actividades, dado el grave riesgo que correrían los operarios por la inestabilidad alta que presenta la ladera y cauce de la quebrada en el área. Además, la variabilidad climática representada en precipitaciones intensas en la región registradas en el presente mes de enero de 2012, permite que se continúen saturando las masas de suelos, ocasionando nuevos deslizamientos con el consiguiente peligro para actividades de excavación y remoción de materiales como las propuestas. Es decir bajo las condiciones actuales no se debe intervenir en el área de los deslizamientos.
